Erfassung von kontaminationsverdächtigen Flächen

Flughafen Manching (ALFV-Nr. 643 019 800 7-rüs)

Bericht-Nr.: B100905-1e

München, den 30.07.2013

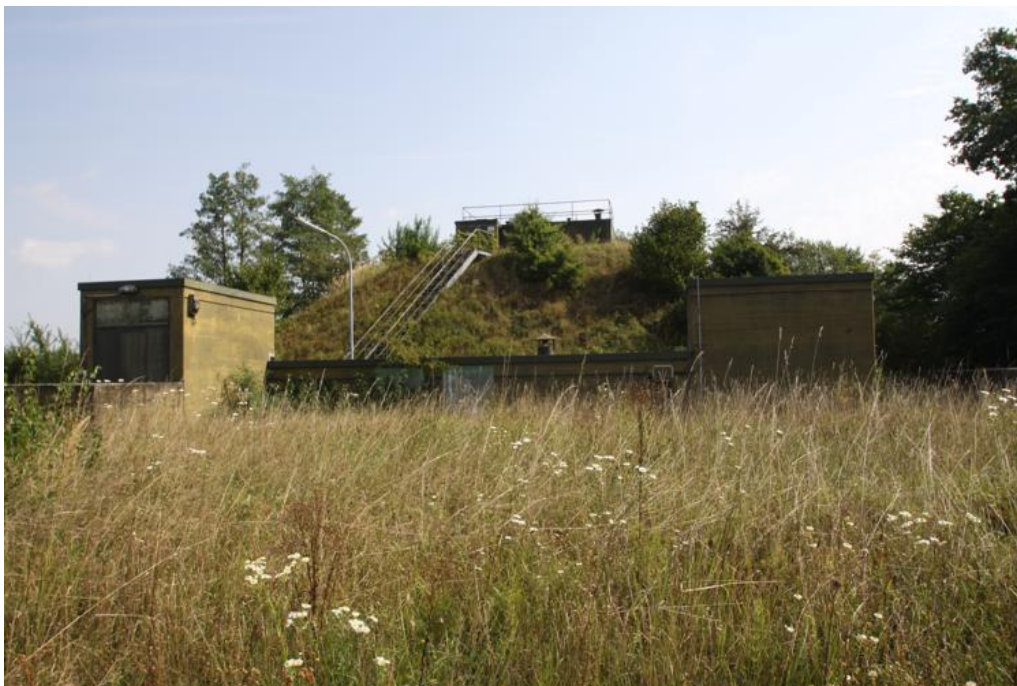
Abbildung 7-1: POL-Lager Objekt-Nr. 242 mit Pumpenhaus

Beide POL-Lager sind identisch und gleichzeitig gebaut worden und werden deswegen gemeinsam beschrieben und dargestellt. Sie sind durch eine 1.650 m lange Pipeline DN 150 mit ca. 30 m³ Volumen miteinander verbunden. Beide sind stehende Flachbodentanks (Betriebstanks) mit je 1.250 m³ Inhalt. Sie haben einen mittleren Durchmesser von 15 m und eine Mantelhöhe von 7,20 m. Beide haben eine Boden- neigung von 5 % zur mittleren Sumpftasse. Hersteller ist die Fa. W. Dohmen, Baujahr 1979.

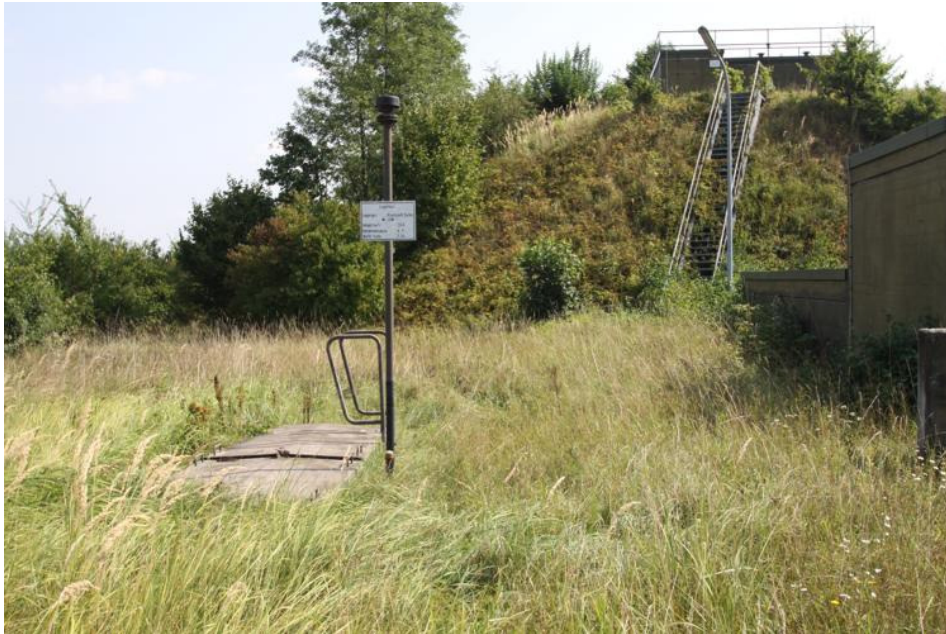
Abbildung 7-2: 10 m³ Entleerungsbehälter

An beiden Standorten befinden sich auch je ein Entleerungsbehälter von 10 m³ Inhalt. Deren Durchmesser beträgt 1,60 m, die Länge 5,35 m. Hersteller ist die Fa. Krämer, Baujahr 1979. Auf den Standorten befinden sich noch Betankungsschächte und Leichtflüssigkeitsabscheider.

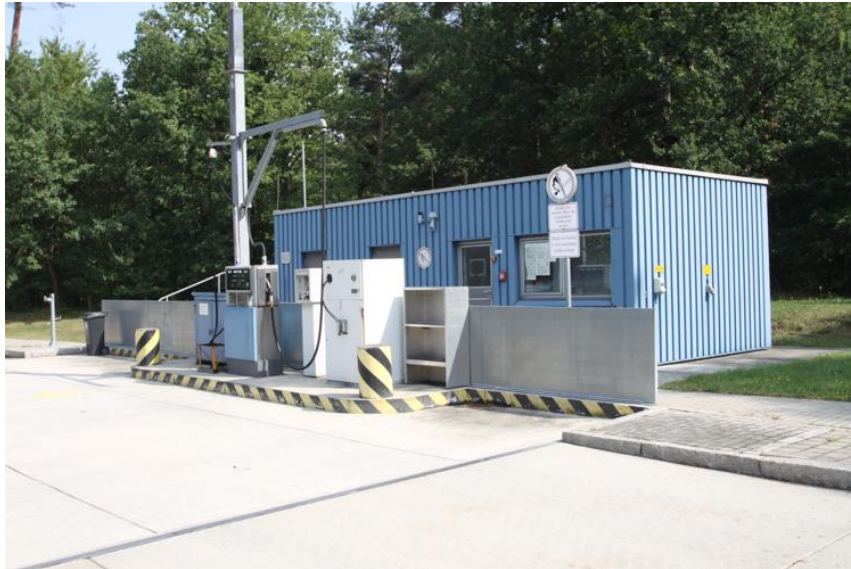
Abbildung 7-8: Tankstellenbereich Objekt 500

Objekt 500 ist auch heute noch eine Tankstelle. Die anderen genannten Objekte bestehen heute ebenfalls noch und werden gleichwertig genutzt.

Die augenscheinliche Prüfung der Betankungsfläche ergab keine Hinweise auf Bodenbelastungen oder Betankungsverluste. Die Betonfläche ist relativ neu; frühere Verhältnisse sind nicht bekannt.

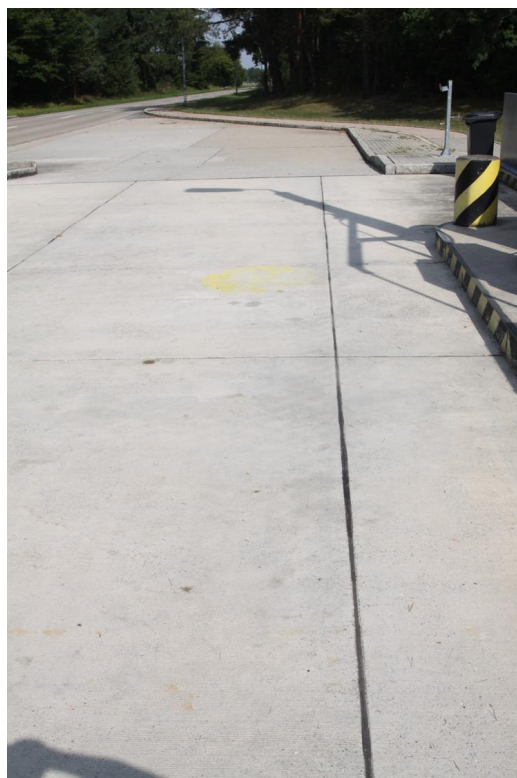
Abbildung 7-9: Intakte Fugendichtung bei Objekt 500

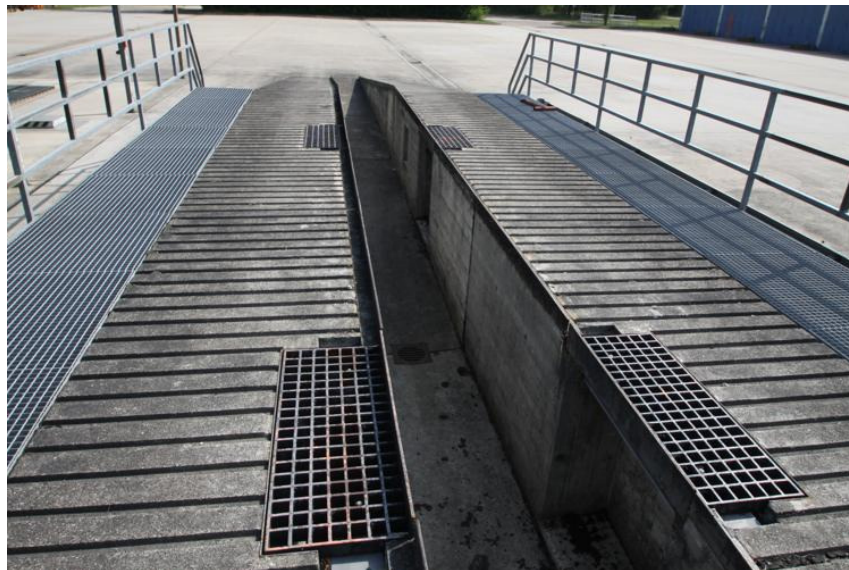
Durch die KFZ-Werkstätten mit Abschmierrampe und Waschplatz (Objekt Nr. 606), das Garagengebäude (KFZ-Halle) (Objekt Nr. 609) und die offene KFZ-Unterstellhalle (Objekt Nr. 607) mit Abstellflächen besteht im gesamten Bereich die Gefahr der Kontamination des Untergrundes mit PAK, Schwermetallen, MKW und LAKW. Im Bereich der Abschmierrampe (Objekt 608) besteht auch die Gefahr der Kontamination mit LHKW.

Abbildung 7-11: Abschmierrampe ohne erkennbare Verunreinigungen.

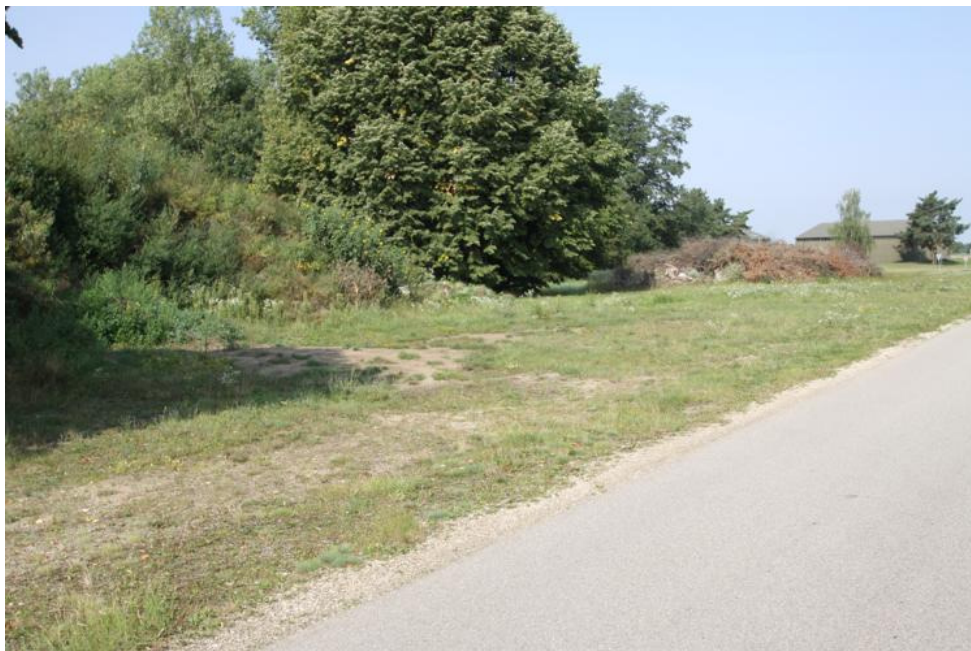
Mit der Objekt Nr. 156 ist eine Tankstelle im Übersichtslageplan /3/ eingezeichnet. In dem Gebäudeverzeichnis in Anlage 2 ist diese durchgestrichen, daher wird vermutet, dass die Tankstelle stillgelegt ist. Eine Ortsbegehung hat gezeigt, dass alles rückgebaut ist und sich jetzt Wiese darauf befindet.

Abbildung 7-13: Brachfläche im Bereich ehem. Objekt 156

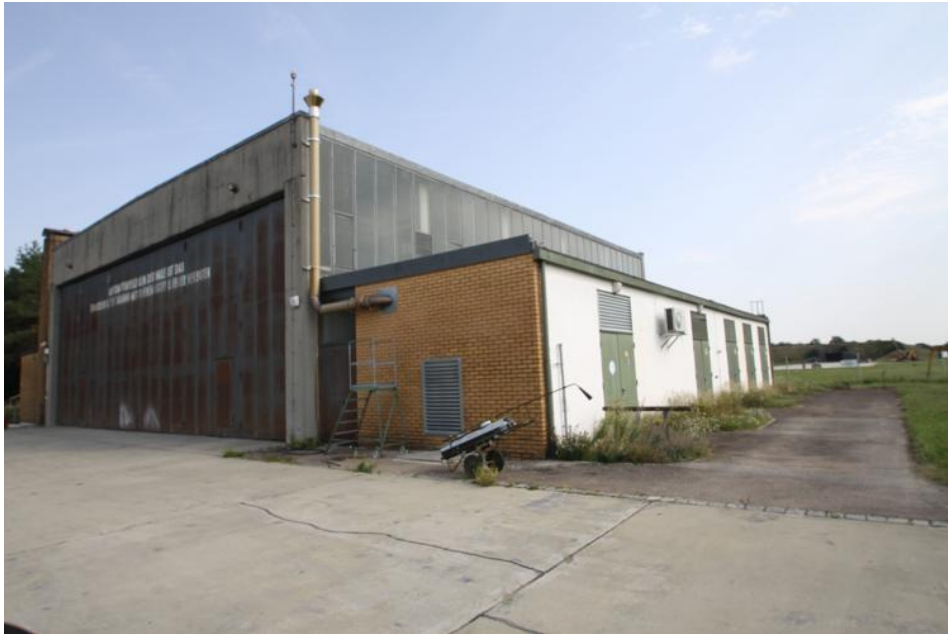
Abbildung 7-17: Trafostation Objekt 410

Kontaminationsträchtige Faktoren können sich durch Leckagen oder Handhabungsverluste bei der Befüllung von Transformatoren ergeben. Dadurch kann Trafoöl in den Untergrund gelangen und somit den Boden und das Grundwasser verschmutzen. Als altlastenrelevante Stoffe sind hier PCB und MKW zu nennen.

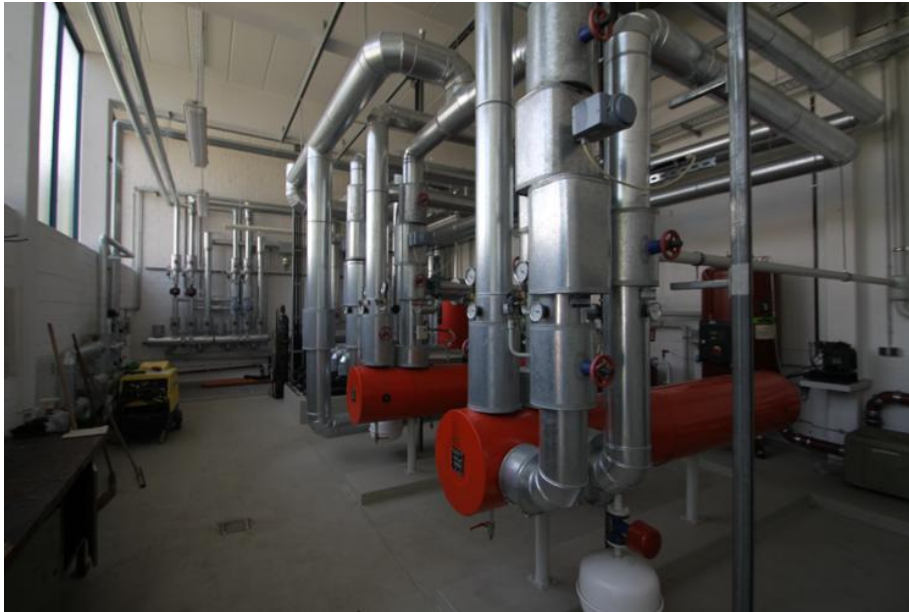
Abbildung 7-20: Heizhaus Objekt Nr. 142 (KVF 34), heutiger Zustand

Gemäß dem Lageplan /3/ und den mündlichen Angaben des WTD befinden sich auf dem Gelände fünf Heizhäuser mit den Objekt Nr. 142 (KVF 34), 219 (KVF 35), 239 (KVF 36), 326 (KVF 37) und 617 (KVF 38) sowie einem ehemaligen Kohlebunker (Objekt Nr. 616, KVF 39). Diese sind in Anlage 1 gekennzeichnet.

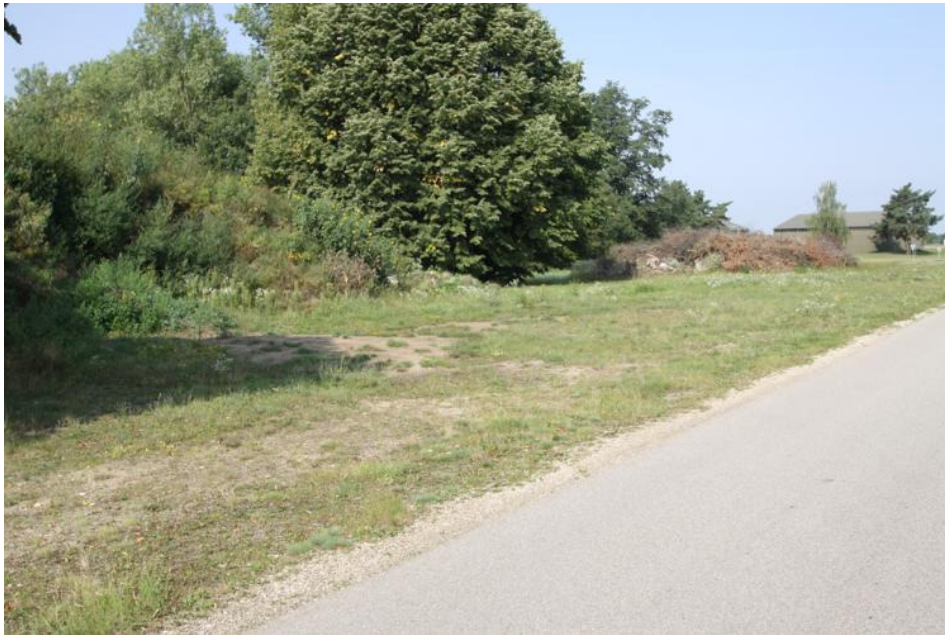
Abbildung 7-34: Brachfläche am Standort des ehemaligen Objektes Nr. 155

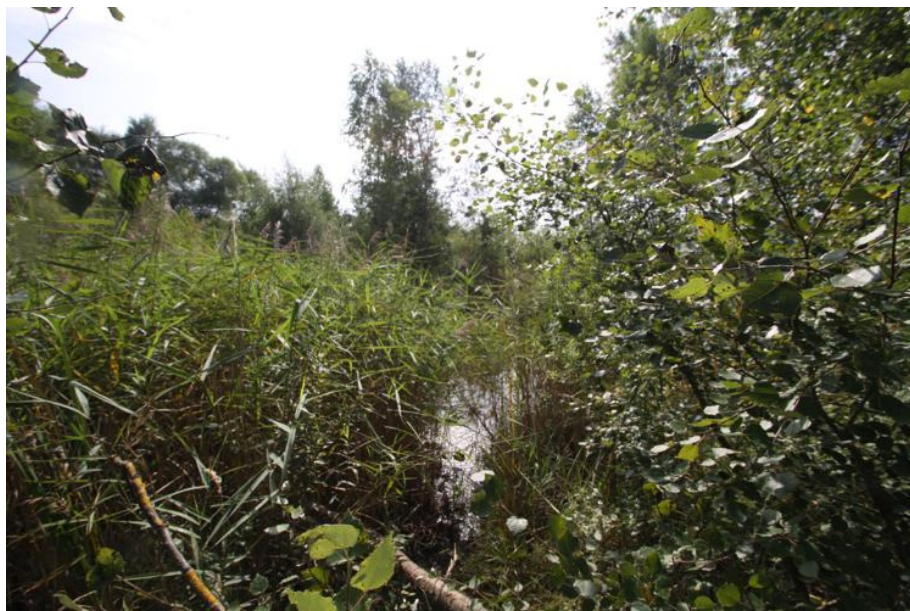
Abbildung 7-36: Standort des ehemaligen Feuerlöschbeckens heute
