**Orientierendes Gebäudegefahrstoffkataster**

**Objekt: Grundschule Lüne, Am Domänenhof 9, 21337 Lüneburg**

Datum: 27.05.2019

Bericht Nr.: GA19.070-1Korrektur

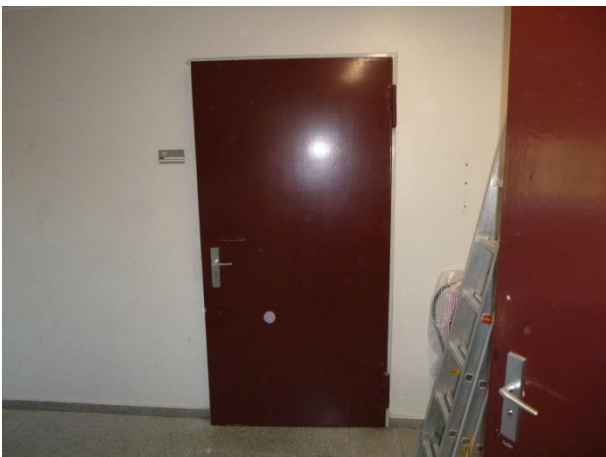
Die in dem Gebäude vorgefundenen Metall- und Brandschutztüren sind weitestgehend Altbestände, aus Baujahren von vor 1991 (siehe Prüfplakette an diversen Brandschutztüren). Erfahrungsgemäß enthalten Metall- und Brandschutztüren aus den Baujahren bis 1991 asbesthaltige Bauteile.

Abb. 2: Ansicht Brandschutztür z.B. im Treppenhaus

Asbesthaltige Produkte sind in der Regel bei den Brandschutztüren in den Bereichen des Schlosskastens und der Scharnieren eingebaut.

Gemäß der Asbestrichtlinie werden Brandschutztüren in die Sanierungsdringlichkeitsstufe III eingeordnet. Bei Verwendungen mit dieser Bewertung besteht bei sachgemäßer Nutzung keine unmittelbare Sanierungsdringlichkeit. Auf eine Neubewertung kann verzichtet werden, wenn es zu keiner Änderung in der Nutzung oder Beschädigungen an den Türen kommt.

Bei Demontage der Brandschutztüren sollten die Türblätter als Ganzes ausgebaut und als asbesthaltig entsorgt werden, ohne dabei die asbesthaltigen Produkte zu bearbeiten.

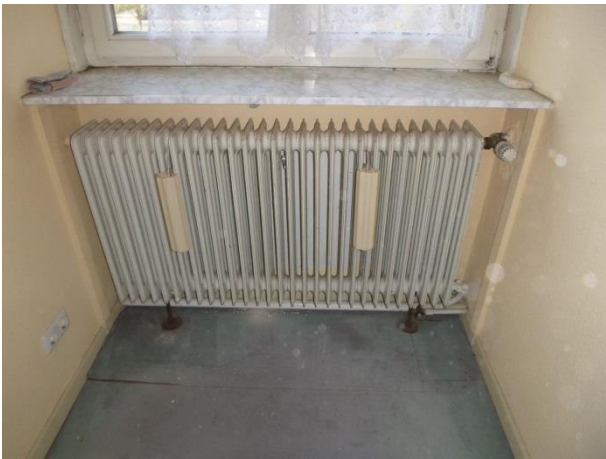
In dem Gebäude sind Rippenheizkörper verbaut, bei denen es sich augenscheinlich um Altbestände aus einer Zeit von vor 1991 handelt.

Abb. 3: Rippenheizkörper z.B. ehem. Hausmeisterwhg.

Es ist anzunehmen, dass sämtliche Rippenheizkörper im Gebäude über asbesthaltige Flachdichtungen verfügen.

Gemäß der Asbestrichtlinie werden Flachdichtungen von Rippenheizkörpern pauschal in die Sanierungsdringlichkeitsstufe III eingeordnet. Bei Verwendungen mit dieser Bewertung besteht bei sachgemäßer Nutzung keine unmittelbare Sanierungsdringlichkeit. Auf eine Neubewertung kann verzichtet werden, wenn es zu keiner Änderung in der Nutzung oder Beschädigungen an den Dichtungen kommt.

Es empfiehlt sich, die Rippenheizkörper als Ganzes zu demontieren und sach- und fachgerecht zu entsorgen.

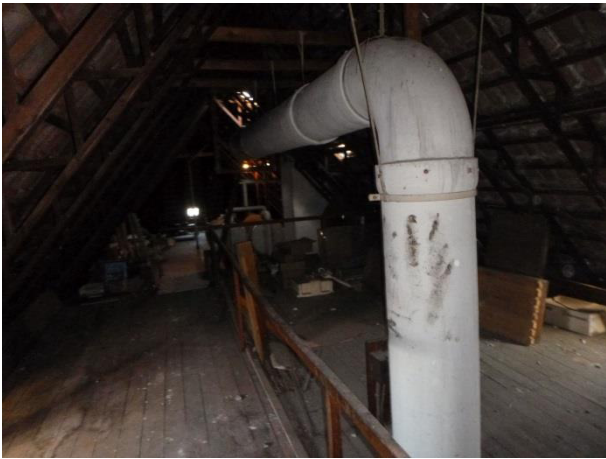
Im Dachgeschoss wurden z. T. verschiedene Lüftungskanäle vorgefunden.. Die Kanäle bestehen augenscheinlich aus Asbestzement, sie wurden exemplarisch mit der Probennummer A19.070-3 beprobt und auf Asbest untersucht.

Abb.5: Ansicht AZ-Rohr, Probe A19.070-3

| Proben-Nr. | Geschoss | Ort der Entnahme | Funktion | Materialbeschreibung | Ergebnis SB |
|---|---|---|---|---|---|
| A19.070- 003 | Dachgeschoss<br>Gebäude vorne | Dachboden | Lüftungskanal | Faserzement | Chrysotilasbest |

Bei Demontagearbeiten sind, die schadstoffspezifischen technischen, organisatorischen und persönlichen Schutzmaßnahmen der TRGS 519, Abschnitt 16.3 zu berücksichtigen.

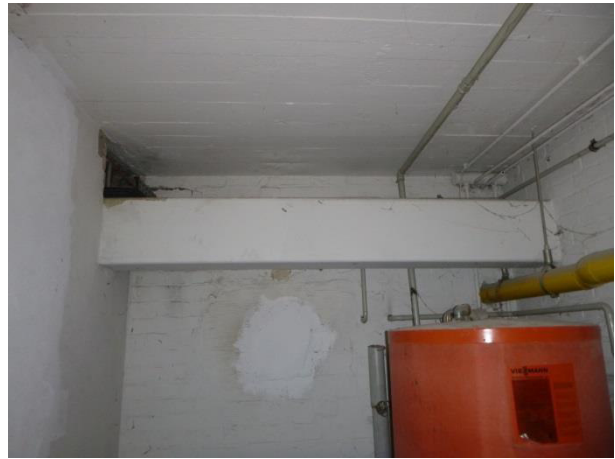
Abb.6: Ansicht AZ-Kanal

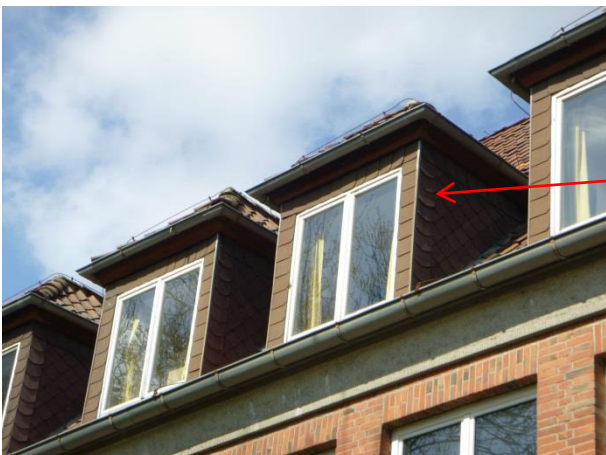
Im Hauptgebäude sind im Bereich der Dachgauben Schindeln als Verkleidung verbaut. Aufgrund der Zugänglichkeit konnten diese nicht beprobt werden. Es ist aber davon auszugehen, dass die aus Asbestzement bestehen.

Abb.7: Ansicht AZ-Platte an Dachgaube

Bei Demontagearbeiten sind, die schadstoffspezifischen technischen, organisatorischen und persönlichen Schutzmaßnahmen der TRGS 519, Abschnitt 16.2 zu berücksichtigen.

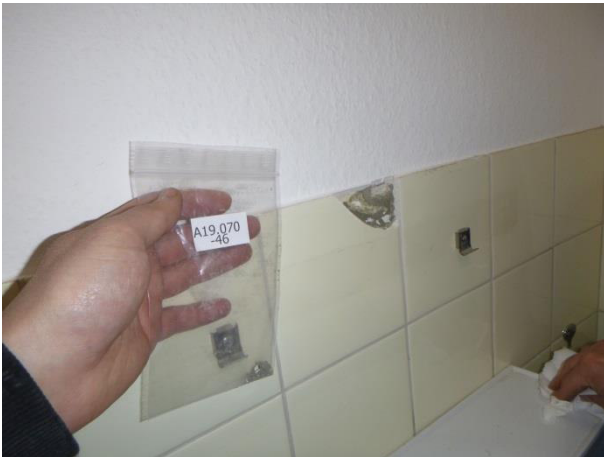
In den Nassbereichen des Gebäudes sind Fliesen mit einem Fliesenkleber an die Wände gebracht. Die Fliesenkleber wurde exemplarisch im Raum 101 mit der Probennummer A19.070-046 beprobt und auf Asbest analysiert.

Abb. 4: Ansicht Fliesen mit asbesthaltigen Kleber z.B. in Raum 101

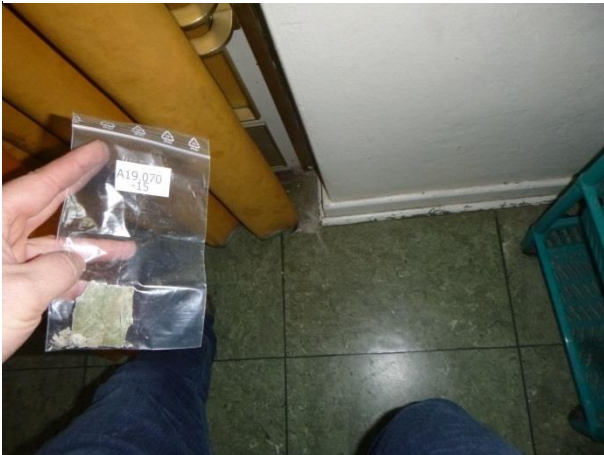
Im Gebäude sind viele Verschiedene Bodenbeläge auf schwarzem Kleber verlegt. Dieser Beläge wurden mit den Probennummern A19.070-15, -29, -35, -50 und -57 beprobt und auf Asbest analysiert.

Abb.8: Ansicht PVC-Belag mit asbesthaltigen Kleber

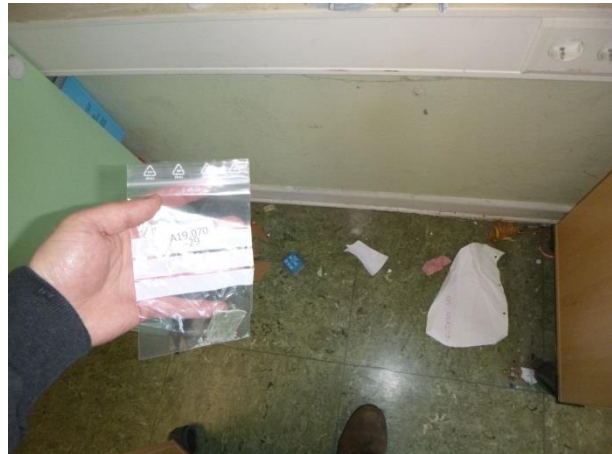
Abb.9: Ansicht PVC-Belag mit asbesthaltigen Kleber

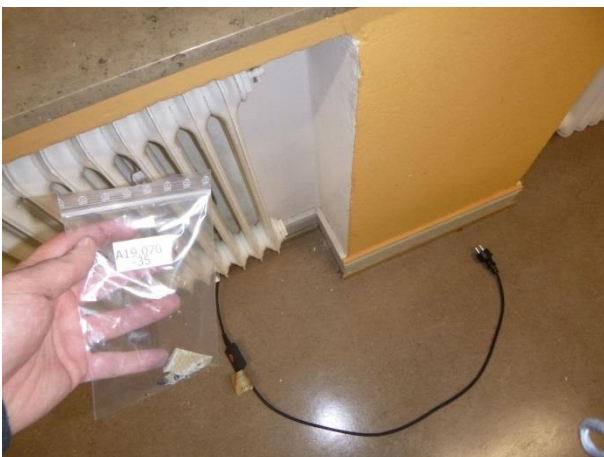
Abb. 10: Ansicht asbesthaltiger Linoleum- Belag mit asbesthaltigen Kleber

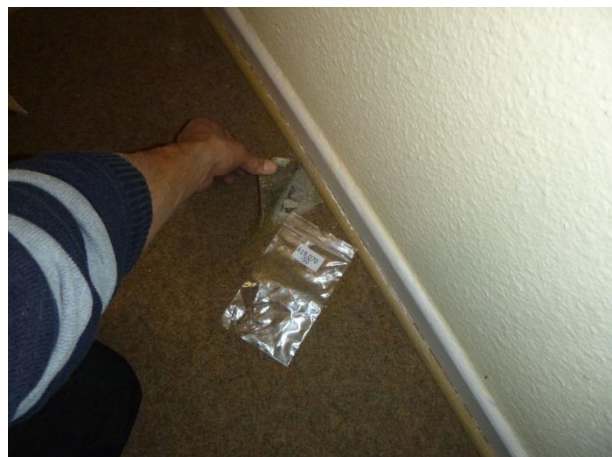
Abb.11: Ansicht Teppich Belag mit asbesthaltigen Kleber

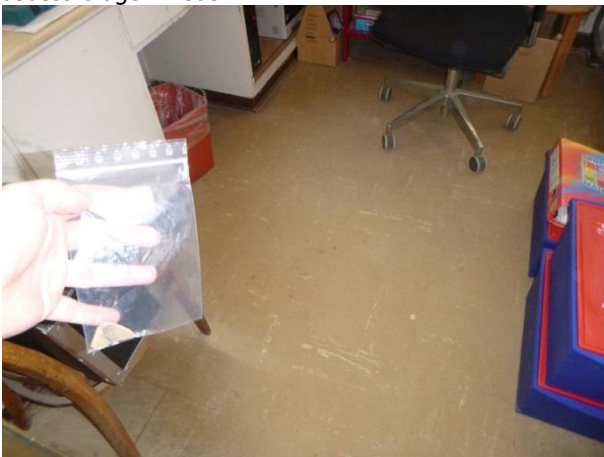
Abb.12: Ansicht asbesthaltige Floor-Flexplatten mit asbesthaltigem Kleber

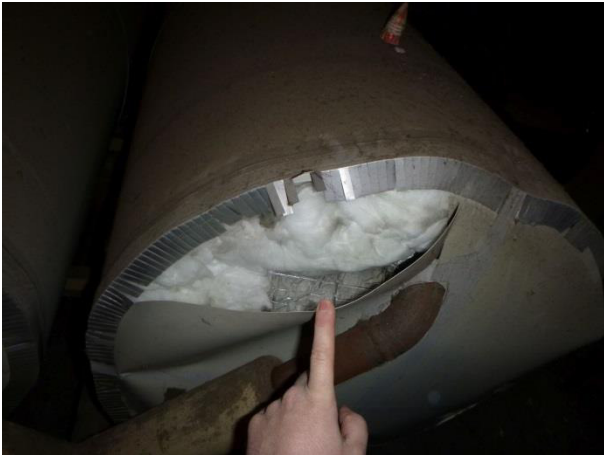
Abb. 13: Rohrisolierung Dachgeschoss

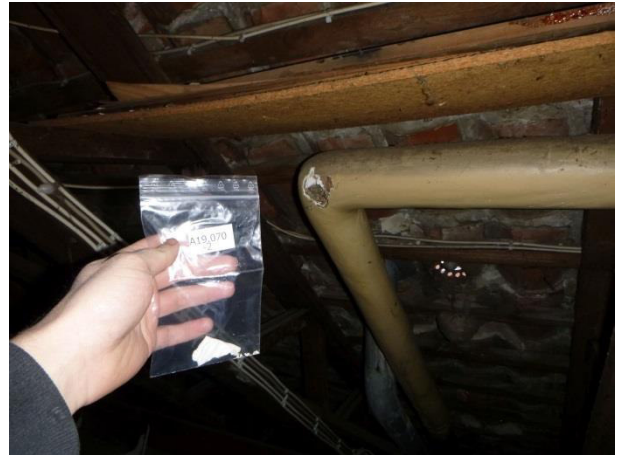
Abb. 14: Rohrisolierung unter Gipshartsschale

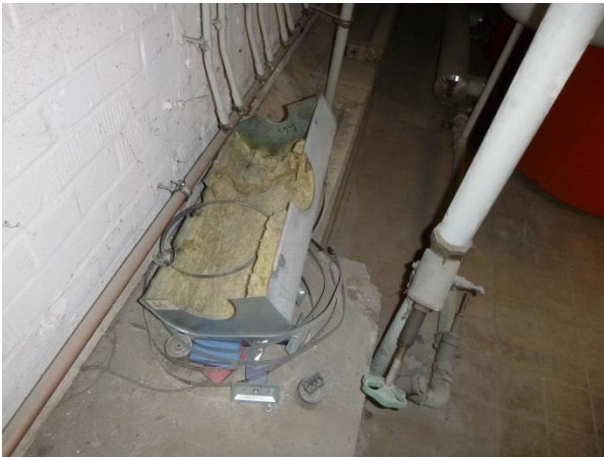
Abb. 15: Rohrisolierung unter Blech

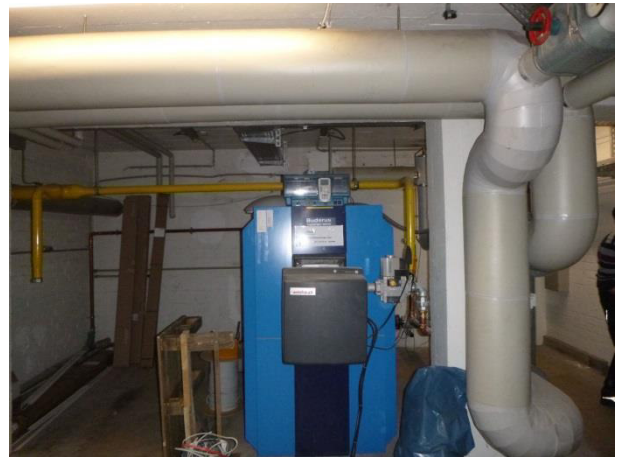
Abb. 16: Rohrisolierung Kunststoffhülle

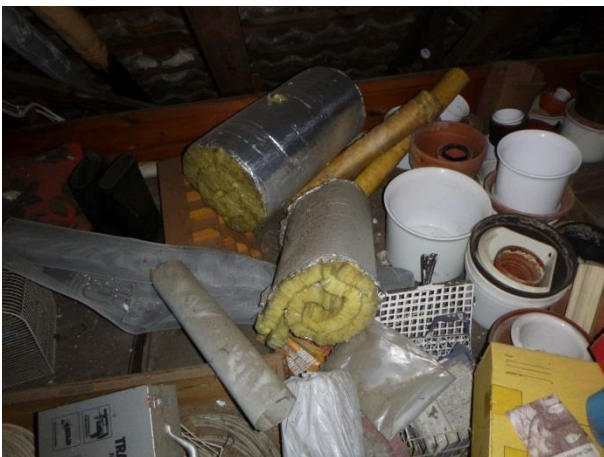
Abb.17: Rohrisolierungsreste

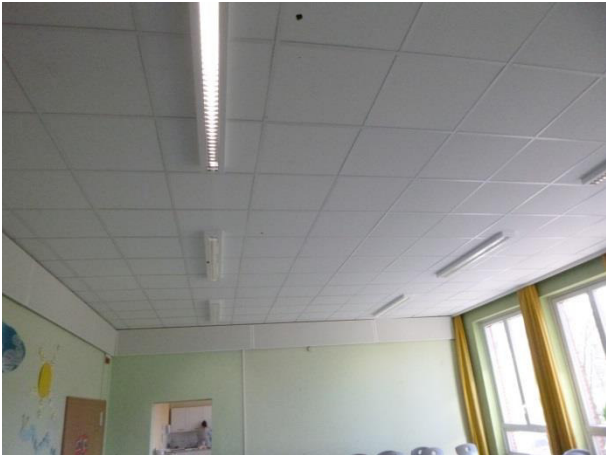
Abb. 18: Rasterdecke aus gepresster künstlicher Mineralwolle

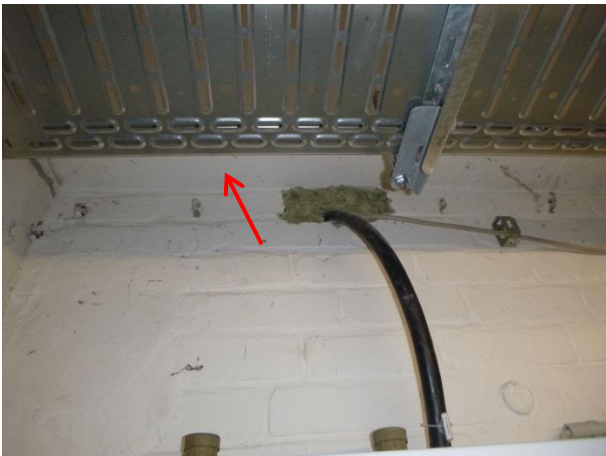
Abb. 19: KMF als Stopfmasse

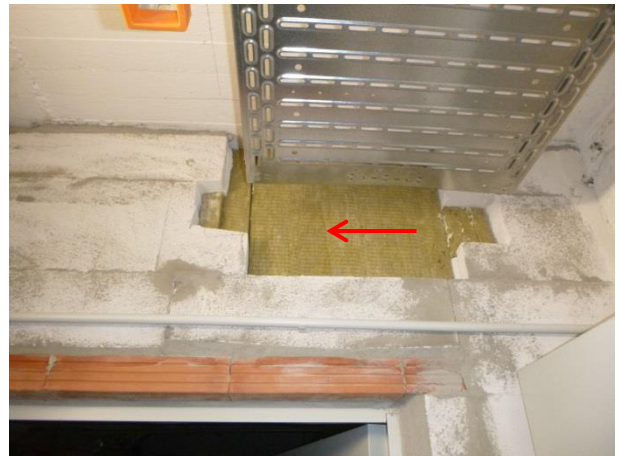
Abb.20: KMF als Trennlage
