**Burgdorf, Waldschule Ehlershausen**  
**Untersuchung auf mögliche Bauschadstoffe**

08. Juli 2019

**Untersuchungsbericht**

18.179\_07 - [REDACTED]

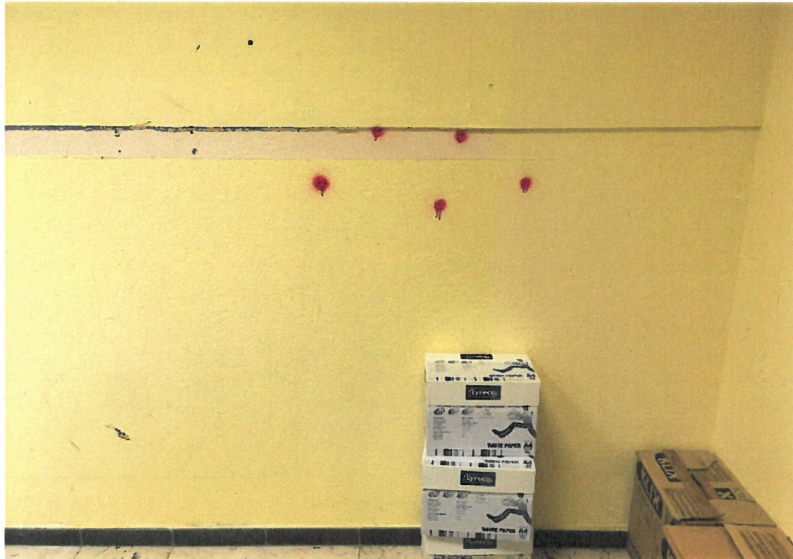
Bild 1

Mit einer Nachweisgrenze von 0,001 Gew.-% wurde in der Mischprobe 1 (SMP 1) Amphibolasbest nachgewiesen. Die anderen Mischproben weisen kein Asbest auf.

Ansicht des Probenahmebereiches  
der Mischprobe 1 (SMP 1),  
Differenzierungsraum/Bücherei

In der Mischprobe SMP 1 im Bereich des geplanten Durchbruchs im Differenzierungsraum wurde Amphibolasbest nachgewiesen. Der Asbestgehalt wurde nicht quantifiziert. Da die Untersuchung weiterer Proben bzw. die Aufschlüsselung der Mischproben sowie die Quantifizierung des Ergebnisses aus Kosten- und Zeitgründen nicht zielführend ist, empfehlen wir, vorsorglich, den Putz im Bereich des positiven Befundes abzutragen und das Abbruchmaterial fachgerecht zu entsorgen.

Bei den o.g. Arbeiten sind Maßnahmen zum Arbeits- und Emissionsschutz gem. TRGS 519 vorzusehen. Für die Arbeiten sind nur Firmen zu beauftragen, die über die entsprechenden Zulassungen verfügen, mit den Arbeiten, den dabei auftretenden Gefahren und den erforderlichen Schutzmaßnahmen vertraut sind sowie über die erforderlichen Geräte und Ausrüstungen verfügen. Die Freisetzung von Faserstäuben ist zu unterbinden, Arbeitnehmer haben persönliche Schutzausrüstung zu tragen.

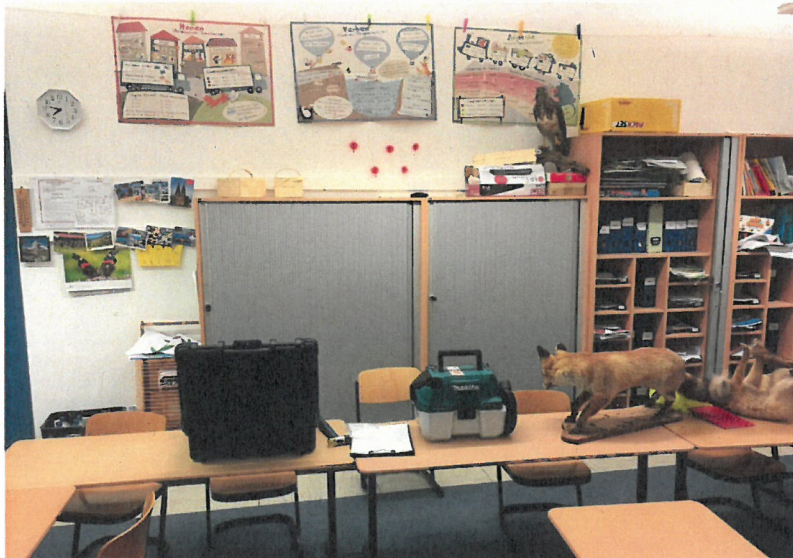
Bild 2

Ansicht des Probenahmebereiches  
der Mischprobe 2 (SMP 2), AUR

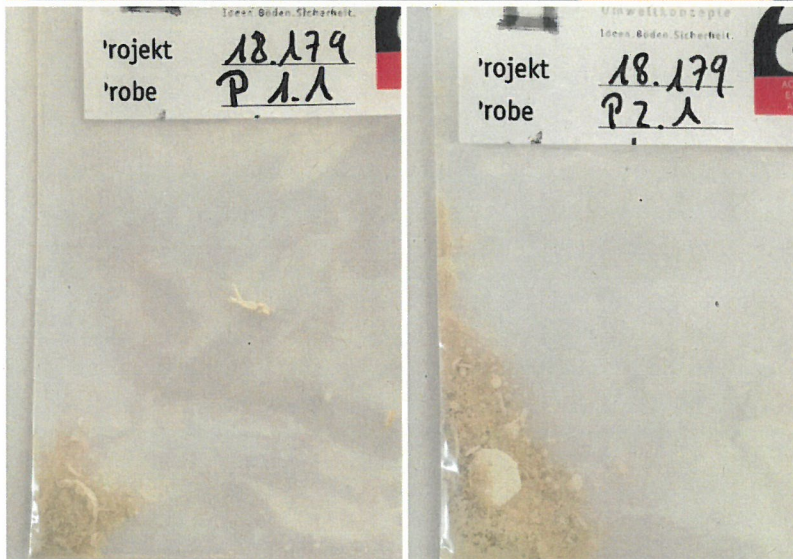
Bild 3 a (links) & 3 b (rechts)

exemplarische Ansicht der  
Einzelproben  
P 1.1 für SMP 1 (links) &  
P 2.1 für SMP 2 (rechts)

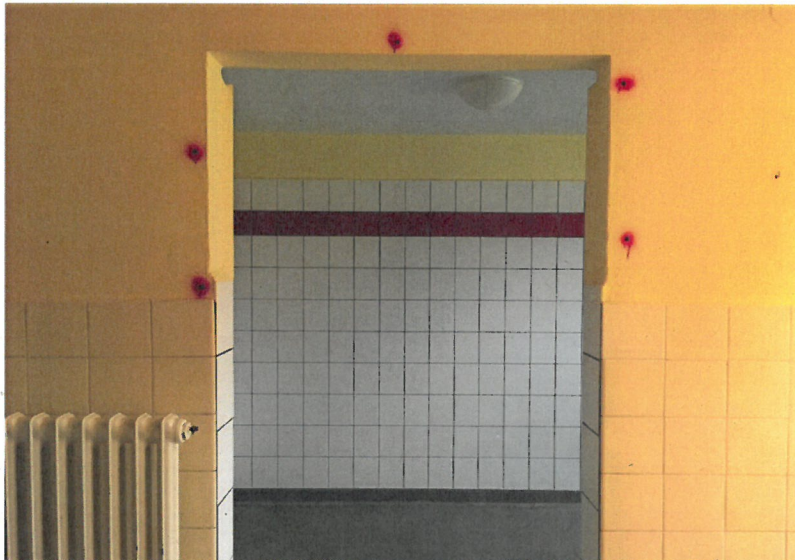
Bild 4

Ansicht des Probenahmebereiches der Mischprobe 3 (SMP 3), Vorraum WC Herren

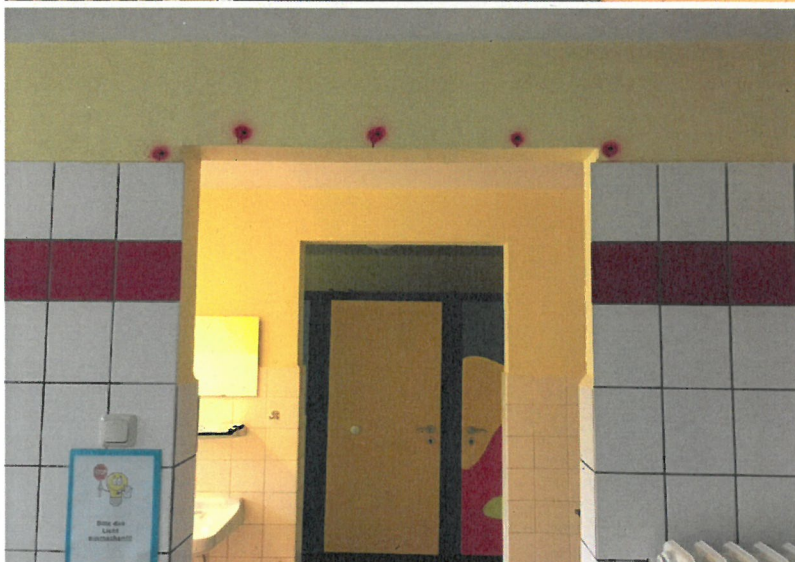
Bild 5

Ansicht des exemplarisch ausgewählten Probenahmebereiches der Mischprobe 4 (SMP 4), WC Herren

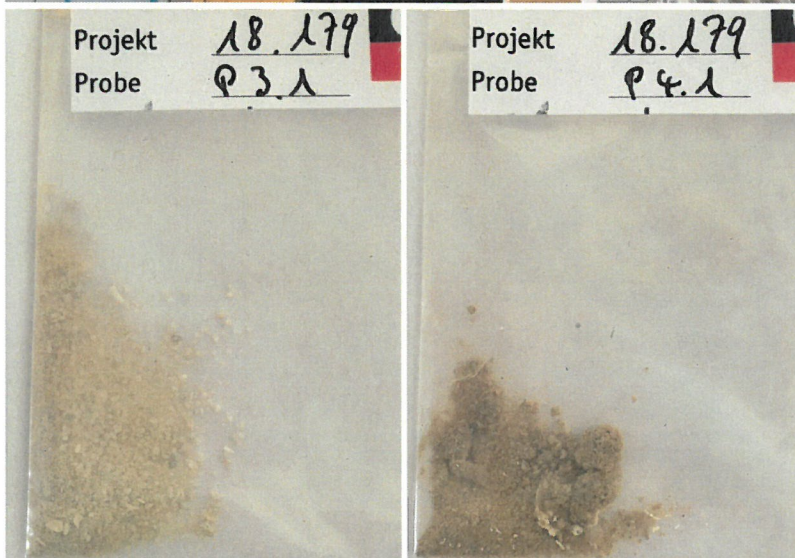
Bild 6 a (links) & 6 b (rechts)

exemplarische Ansicht der Einzelproben  
P 3.1 für SMP 3 (links) &  
P 4.1 für SMP 4 (rechts)

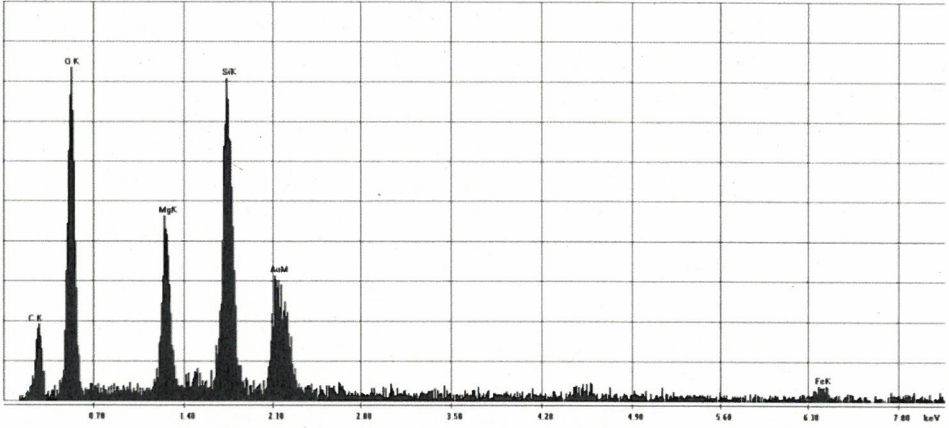
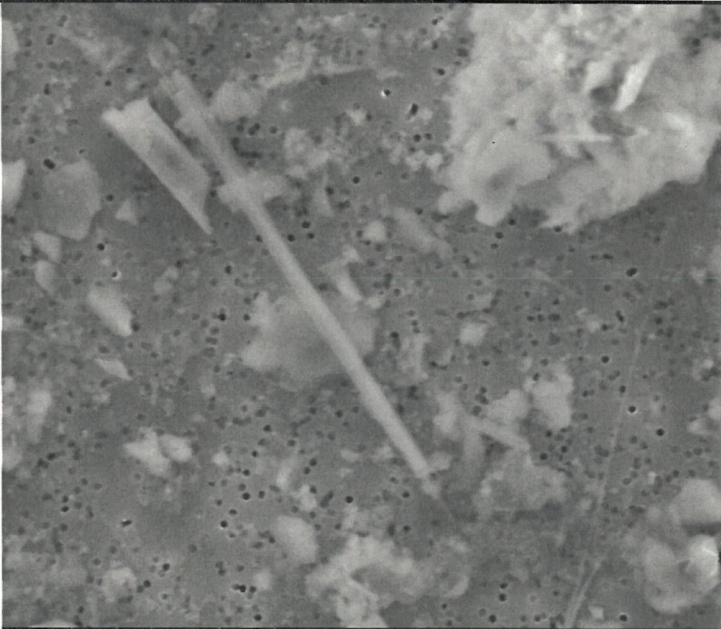
P1917800 SMP 1	P1917801 SMP 2	P1917802 SMP 3
<b>Qualitative Unters. von Material auf Asbest gem. VDI 3866, Blatt 5, Anhang B (6.17)</b>			
<b>Asbest qualitativ (Materialproben)</b>	asbesthaltig	kein Asbest nachgewiesen	kein Asbest nachgewiesen
Asbestmineral	Mg-betonter Amphibolasbest (Anthophyllit)		
<b>Sonstige Bestandteile</b>	Partikel: Si-O, Ti-O	Partikel: Si-O	Partikel: Si-O
Mischprobe aus 5 Einzelproben	hergestellt	hergestellt	hergestellt

5 Proben mischen (Boden/Feststoff) DIN 19747 2009-07											
Probennummer:	P1917800										
Bezeichnung Auftraggeber:	SMP 1 MP Spachtel aus P 1:1 - P 1.5										
Prüfverfahren:	Rasterelektronenmikroskopie gekoppelt mit energiedispersiver Röntgenmikroanalyse (REM/EDX)										
Elementspektrum	<p>c:\edax32\genesi\sig\genesp.c</p> <p>Label A:</p>
