Burgdorf, Waldschule Ehlershausen
Untersuchung auf mögliche Bauschadstoffe

12. September 2019

Untersuchungsbericht

18.179_07 -

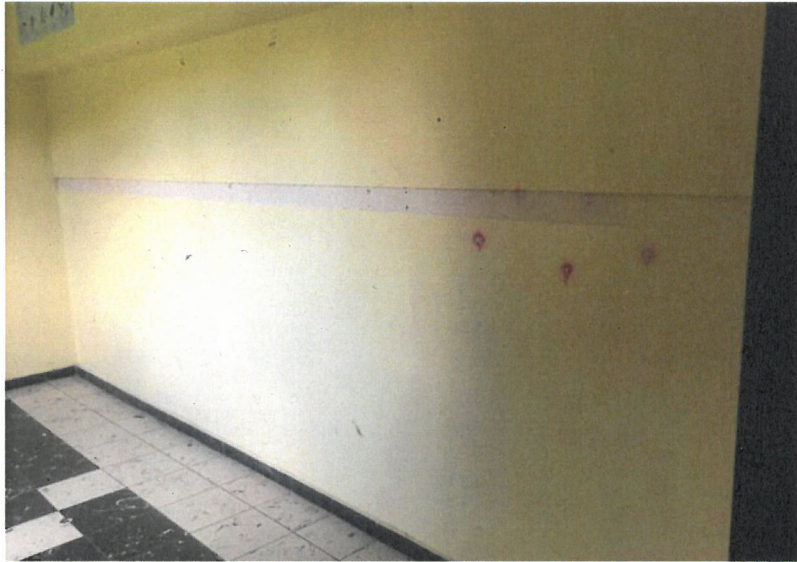
Bild 1

Mit einer Nachweisgrenze von 0,001 Gew.-% wurde in den Mischproben 5 (**SMP 5**) und 6 (**SMP 6**) Amphibolasbest nachgewiesen. Die anderen Mischproben weisen kein Asbest auf.

In den Mischproben **SMP 5** und **SMP 6** der Bücherei wurde Amphibolasbest nachgewiesen. Der Asbestgehalt wurde nicht quantifiziert. Der zuvor mit der Mischprobe **SMP 1** festgestellte Asbestgehalt der Wandbekleidung der Bücherei wurde demnach bestätigt. Lediglich die Leichtbauwand des Raumes in Richtung des Flures (Mischprobe **SMP 7**) wies kein Asbest auf. Aufgrund der somit eindeutigen Asbestbefunde in den Wandbekleidungen der Bücherei, empfehlen wir, den Putz der Bücherei komplett abzutragen und das Abbruchmaterial fachgerecht zu entsorgen.

Ansicht des Probenahmebereiches
der Mischprobe 5 (SMP 5),
Differenzierungsraum/Bücherei

Bei den o.g. Arbeiten sind Maßnahmen zum Arbeits- und Emissionsschutz gem. TRGS 519 vorzusehen. Für die Arbeiten sind nur Firmen zu beauftragen, die über die entsprechenden Zulassungen verfügen, mit den Arbeiten, den dabei auftretenden Gefahren und den erforderlichen Schutzmaßnahmen vertraut sind sowie über die erforderlichen Geräte und Ausrüstungen verfügen. Die Freisetzung von Faserstäuben ist zu unterbinden, Arbeitnehmer haben persönliche Schutzausrüstung zu tragen.

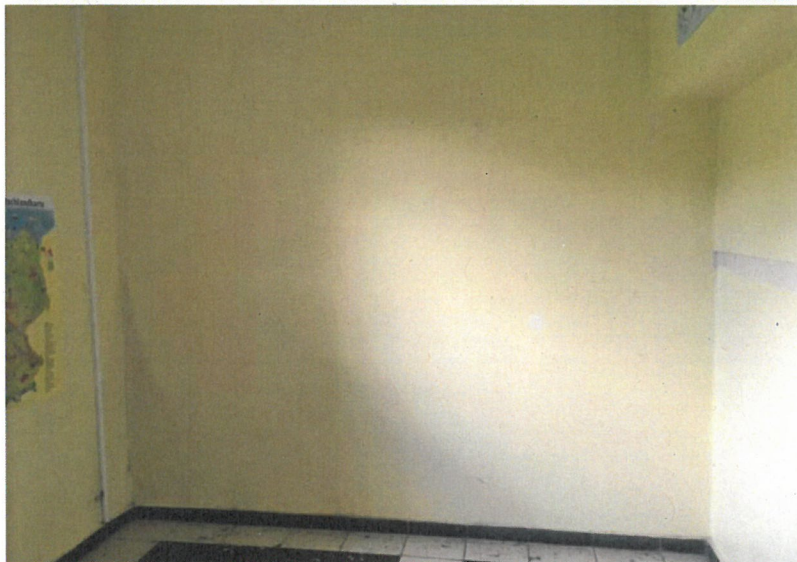
Bild 2

Ansicht des Probenahmebereiches
der Mischprobe 6 (SMP 6),
Differenzierungsraum/Bücherei

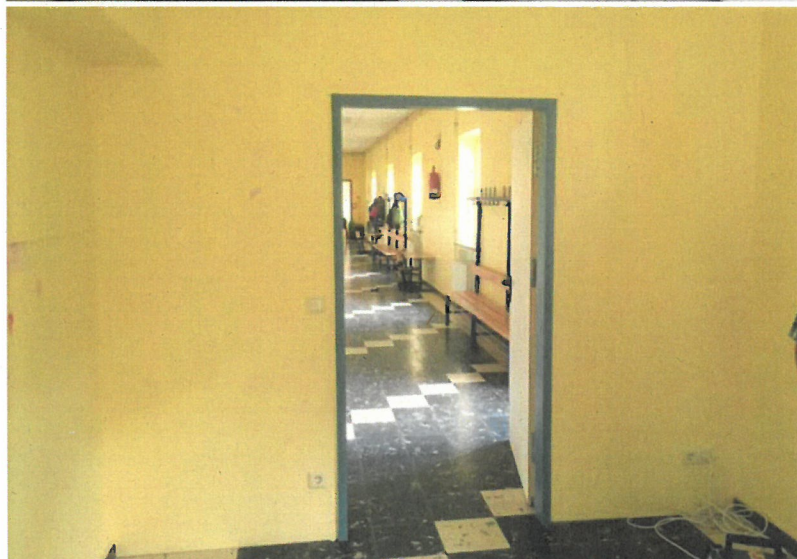
Bild 3

Ansicht des Probenahmebereiches
der Mischprobe 7 (SMP 7),
Differenzierungsraum/Bücherei

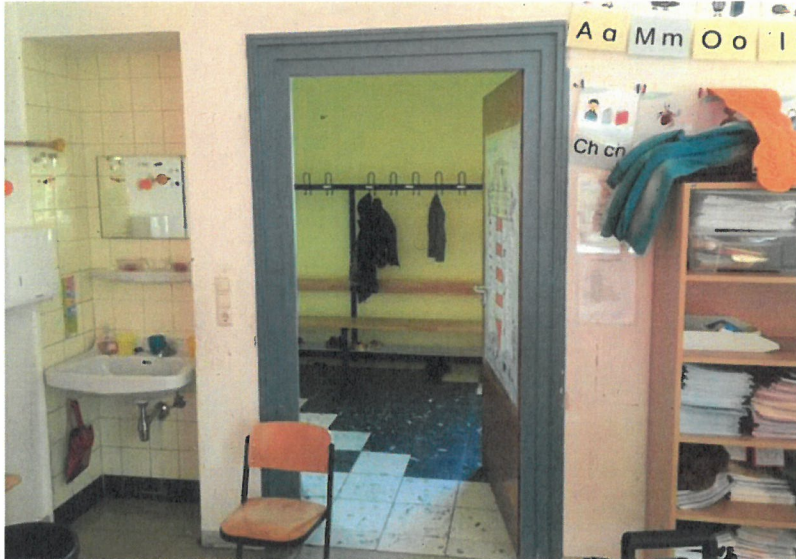
Bild 4

Ansicht des Probenahmebereiches
der Mischprobe 8 (SMP 8),
AUR

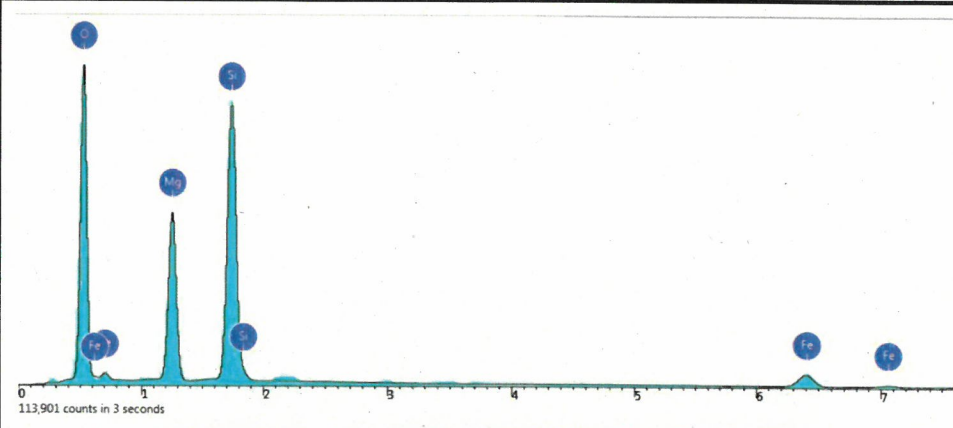
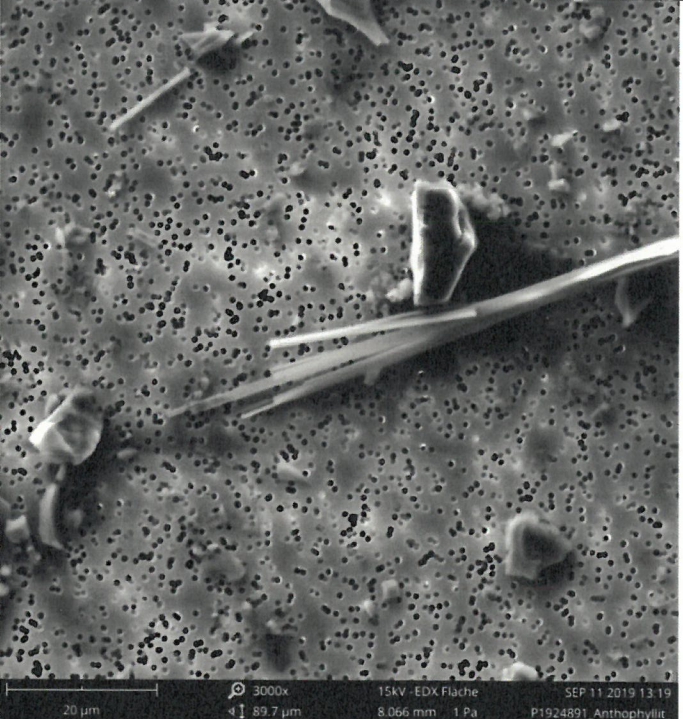
Asbest qualitativ (Putze, Estrich, Spachtelmassen) VDI 3866 Bl.5, Anhang B 2017-06			
Probennummer:	P1924891	Bezeichnung Auftraggeber:	SMP 5 Spachtelmasse, Mischprobe aus P 5.1 - P 5.5
Prüfverfahren:	Rasterelektronenmikroskopie gekoppelt mit energiedispersiver Röntgenmikroanalyse (REM/EDX)		
Elementspektrum

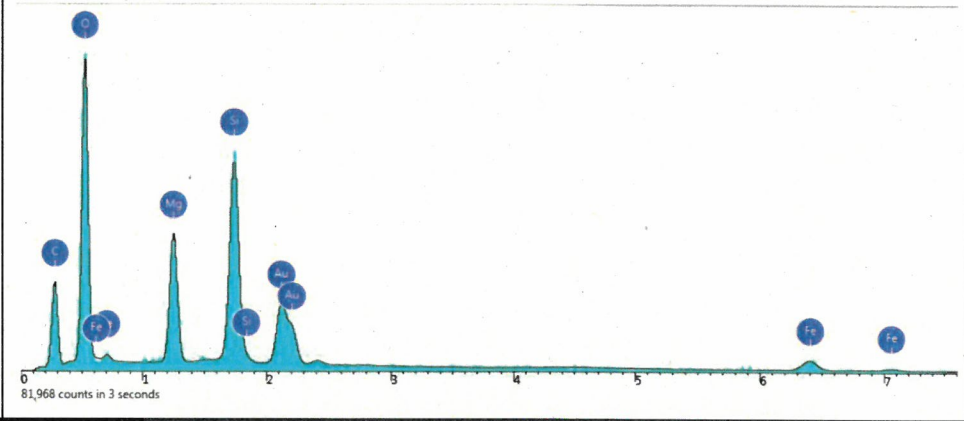
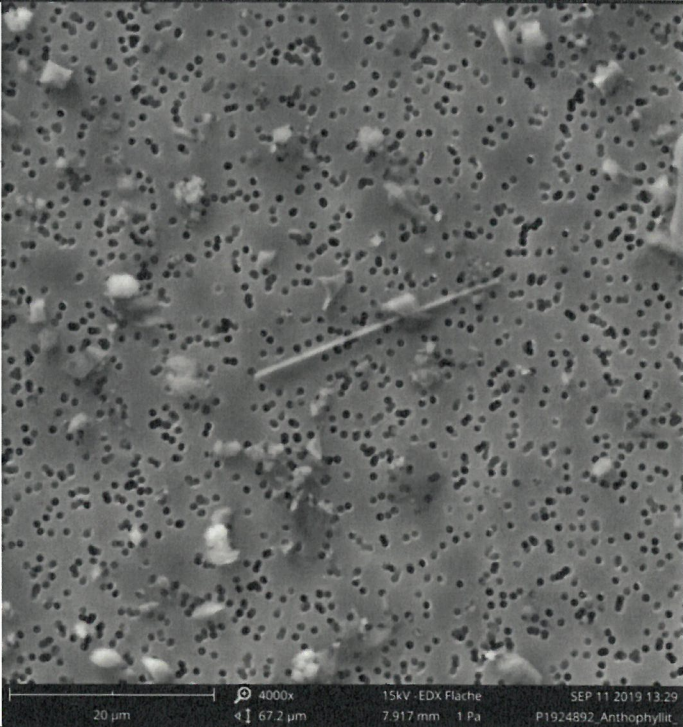
Asbest qualitativ (Putze, Estrich, Spachtelmassen) VDI 3866 Bl.5, Anhang B 2017-06			
Probennummer:	P1924892	Bezeichnung Auftraggeber:	SMP 6 Spachtelmasse, Mischprobe aus P 6.1 - P 6.5
Prüfverfahren:	Rasterelektronenmikroskopie gekoppelt mit energiedispersiver Röntgenmikroanalyse (REM/EDX)		
Elementspektrum

<p>20 µm 4000x 15kV - EDX Fläche SEP 11 2019 13:29 67.2 µm 7.917 mm 1 Pa P1924892_Anthophyllit</p>
