**Gutachterliche Stellungnahme zum schweiß- und korrosionsschutztechnischen
Zustand des Hohlkastenträgers T34D der Rheinbrücke Leverkusen in Schiedam / NL**

Auftragsnummer: GA - 154 / 19 - T34D

Objekt: Ausbau der A1 zw. AS Niehl und AK Leverkusen-West
Neubau der Rheinbrücke Leverkusen, Strombrücke,
Überbau FR Trier, Gemarkung Köln-Merkenich / Wiesdorf

Darmstadt, den 10.03.2020

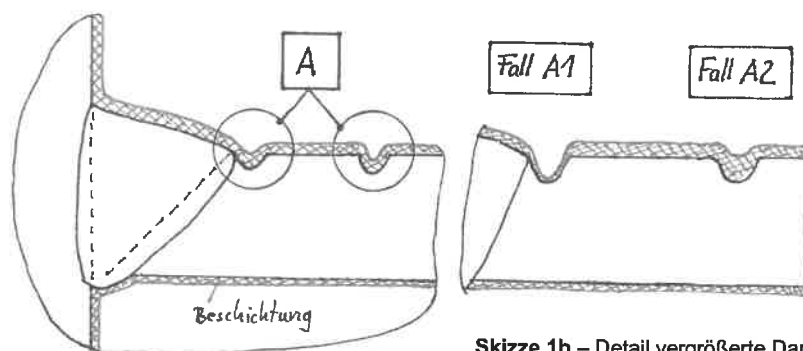
Skizze 1a
Einbrand- und Schleifkerben im Nahtübergang und „Einschnitte“ in die Konstruktion nahe der Schweißnähte durch vertikales Anstellen des Winkelschleifers

Hier besteht gemäß den nachstehenden Skizzen nicht die Möglichkeit der Angabe eines exakten Messwerts, so dass diese Stellen im Zuge der weiteren Baumaßnahme zu einem späteren Zeitpunkt noch partiell freigestrahlt und ausgemessen werden müssen, um bestätigen zu können, ob die Unregelmäßigkeit regelkonform ist oder nicht.

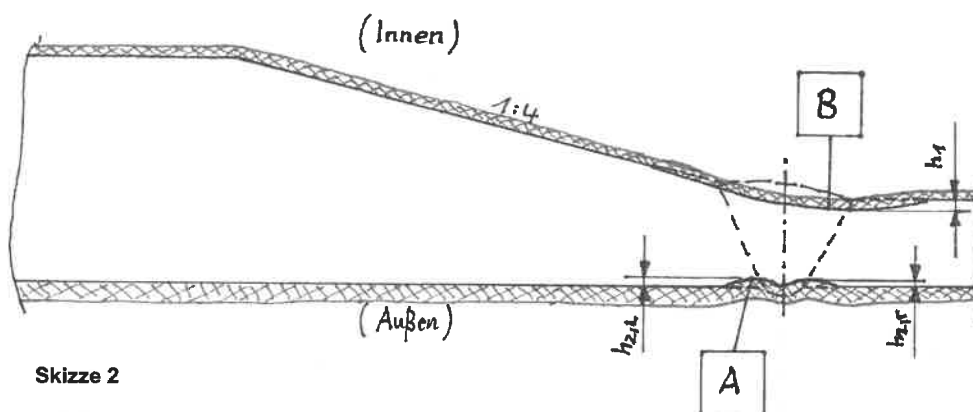
Skizze 2

Ein- und oder beidseitiges Be- bzw. Unterschleifen der Schweißnähte im Bereich der Dickensprünge in den Stegblechen

(Anmerkung des Sachverständigen: die Unterschleifung vor allem im Bereich der Blechdickensprünge stellt am Hohlkasten T34D den Regelfall dar)

Fall B - Annahme, dass die Beschichtung im Bereich der Unterschleifung mit dem Bandschleifer auf der Innenseite einen gleichmäßigen Beschichtungsaufbau zulässt.
