**Gutachterliche Stellungnahme zum schweiß- und korrosionsschutztechnischen  
Zustand des Hohlkastenträgers T34A der Rheinbrücke Leverkusen in Schiedam / NL**

**Auftragsnummer:** GA - 154 / 19 - T34A

**Objekt:** Ausbau der A1 zw. AS Niehl und AK Leverkusen-West  
Neubau der Rheinbrücke Leverkusen, Strombrücke,  
Überbau FR Trier, Gemarkung Köln-Merkenich / Wiesdorf

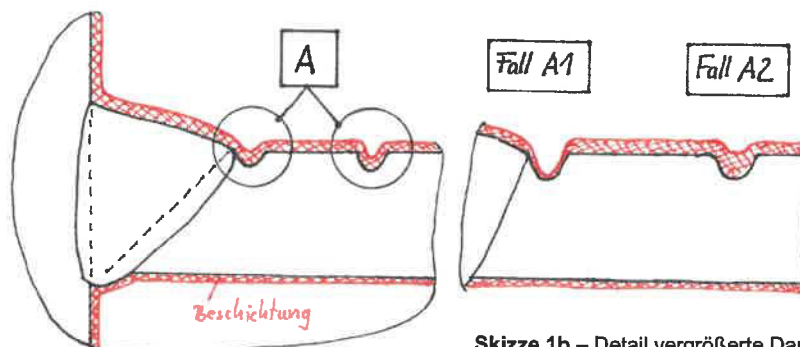
**Skizze 1a**  
Einbrand- und Schleifkerben im Nahtübergang und „Einschnitte“ in die Konstruktion nahe der Schweißnahte durch vertikales Anstellen des Winkelschleifers

Hier besteht gemäß den nachstehenden Skizzen nicht die Möglichkeit der Angabe eines exakten Messwerts, so dass diese Stellen im Zuge der weiteren Baumaßnahme zu einem späteren Zeitpunkt noch partiell freigestrahlt und ausgemessen werden müssen, um bestätigen zu können, ob die Unregelmäßigkeit regelkonform ist oder nicht.

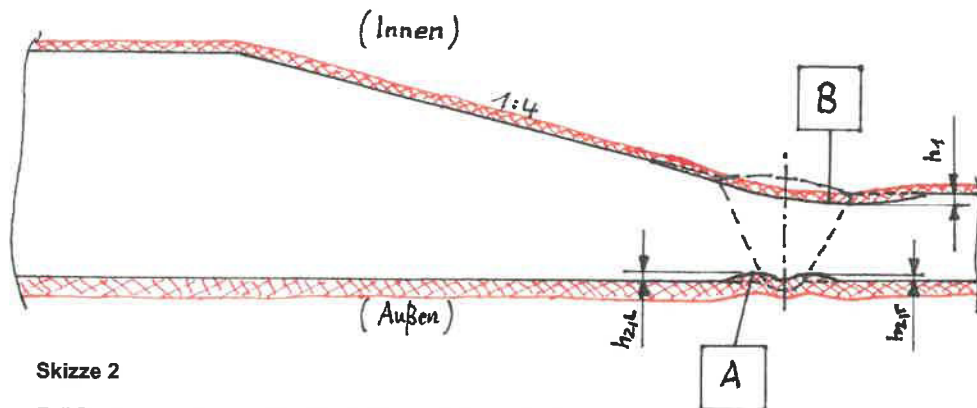
Skizze 2

## Ein- und oder beidseitiges Be- bzw. Unterschleifen der Schweißnähte im Bereich der Dickensprünge in den Stegblechen

(Anmerkung des Sachverständigen: die Unterschleifung vor allem im Bereich der Blechdickensprünge stellt am Hohlkasten T34A den Regelfall dar)

Fall B - Annahme, dass die Beschichtung im Bereich der Unterschleifung mit dem Bandschleifer auf der Innenseite einen gleichmäßigen Beschichtungsaufbau zulässt.

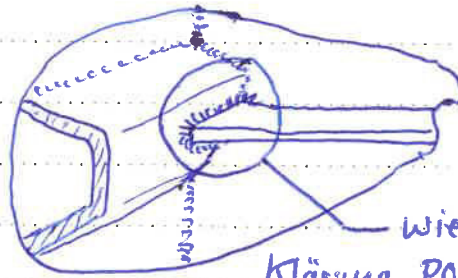
- 1) TAG-128, Querschnitt an THS im Bereich T34AW1 es fehlt auf die Nachfrage von Herrn Igessen eine Ausführungszeichnung bzw. das Detail, wie die Rippe ( $t=25$ ) in die THS übergeht. PORR soll hierzu eine Aussage machen.

wie ausgeführt?  
Klärung PORR / LAP erforderlich

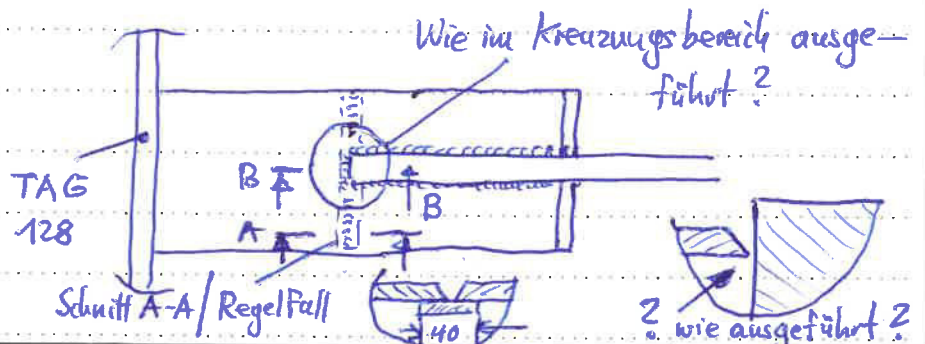
- 3) Ausführung des Anschlusses THS-Halbschale an die horizontal liegende Längsrippe

? wie ausgeführt?

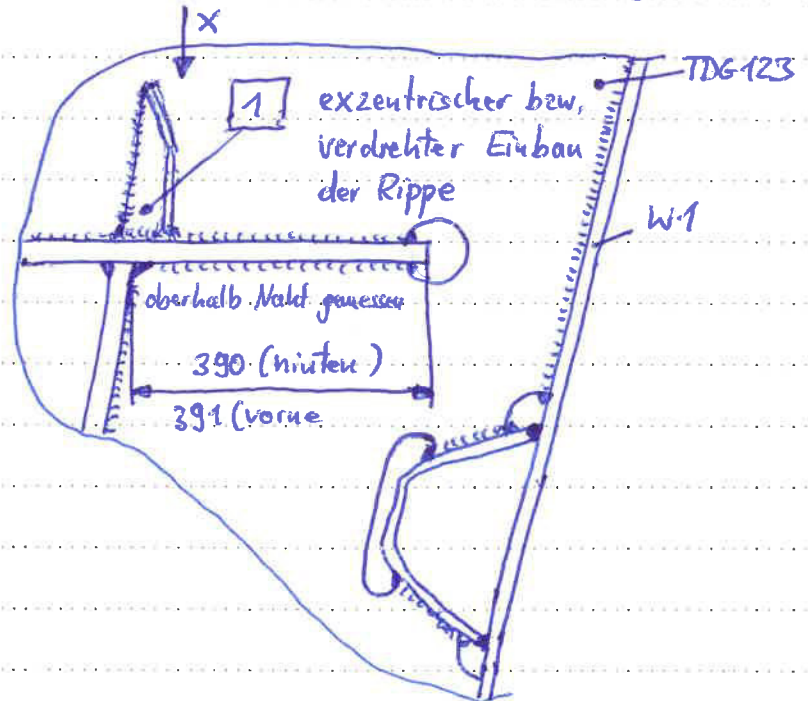
Prüfpunkt 1 an TDG 123 (Ansicht Rtg TDG 124)

Dieser Punkt fand Hr. Romberg / LAP im Zuge der Begehung als kritisch (Tragsicherheitsrelevant) an. Daher soll in Absprache mit Herrn Iggesen Fa. PORR hier ein Aufmaß aller exzentrisch bzw. verdreht eingebauten Steifen erstellen und durch Herrn Romberg / LAP bewerten lassen.  
Anm.: Hr. Krötzer / Hr. Goossen erklären, dass die Maßnahme in China durch den TÜV R erfolgte. Dazu soll es auch eine Reparaturmaßnahme gegeben haben.
