## Neuplanung Radschnellroute Abschnitt 2.2

### Heimkehrerweg

## Baumerfassung und -bewertung

Projektnummer: 18-211  
Bonn, Stand 01. Februar 2019

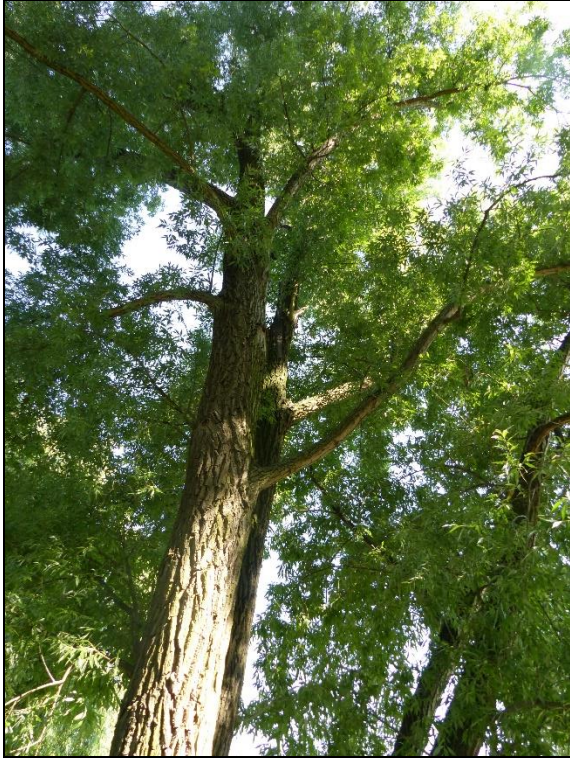
**Abb. 3:** Baum Nr. 17 (Silber-Weide)

| Nr. | Baumart | Deutscher Name | StU [cm] | Kronendurchm. [m] | Höhe [m] | Beurteilung / Bemerkungen | Zustand* | Maßnahmen** | | | | | | | Biotop-typ*** |
|---|---|---|---|---|---|---|---|---|---|---|---|---|---|---|---|
| 17 | Salix alba | Silber-Weide | 255 | 12 | 20 | Vorschäden, mehrere alte Astbrüche im Kronenkern, alter Starkast-Ausbruch in ca. 10 m Höhe, Wundstelle in ca. 1,20 m mit Überwallung, Wurzeln z. T. freigespült durch Hochwasser, Versorgung gut, positive Erhaltungsprognose, erhaltungswürdig | 3 | | X | | | | X | | BF33 |

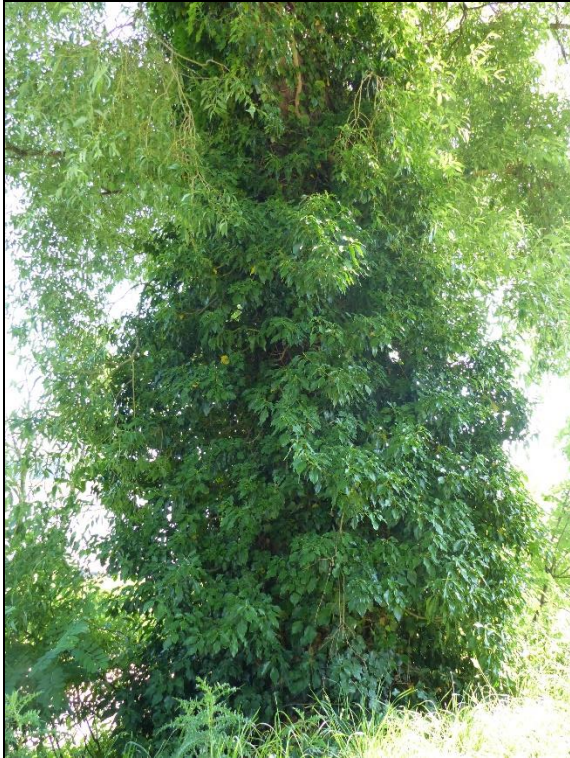
**Abb. 4:** Baum Nr. 20 (Silber-Weide) mit starkem Efeu-Bewuchs

| Nr. | Baumart | Deutscher Name | StU [cm] | Kronendurchm. [m] | Höhe [m] | Beurteilung / Bemerkungen | Zustand* | Maßnahmen** | | | | | | | Biotop-typ*** |
|---|---|---|---|---|---|---|---|---|---|---|---|---|---|---|---|
| 20 | Salix alba | Silber-Weide | 230 | 19 | 19 | sehr starker Efeubewuchs bis in den Wipfel, Brüche nicht ersichtlich, Versorgung gut, keine Wurzelhebung, aufgrund des starken Efeubewuchses ist der Zustand des Baumes nicht abschließend zu beurteilen | 4 | | | | | | X | | BF33 |

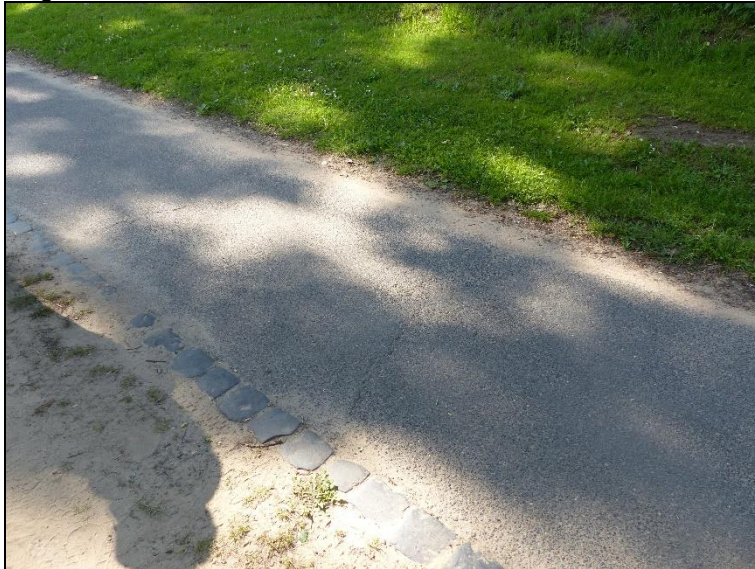
**Abb. 5:** Hebung des Radweges durch Wurzeln Baum Nr. 63 (Silber-Weide), Wurzelbehandlungsmaßnahmen erforderlich

| Nr. | Baumart | Deutscher Name | StU [cm] | Kronendurchm. [m] | Höhe [m] | Beurteilung / Bemerkungen | Zustand* | Maßnahmen** | | | | | | | Biotop-typ*** |
|---|---|---|---|---|---|---|---|---|---|---|---|---|---|---|---|
| 63 | Salix alba | Silber-Weide | 400 | 14 - 15 | 21 | einseitig ausgerichtete Krone Richtung Rhein, gut versorgt, Dürholz im oberen Kronenbereich, Asphalthebung durch Wurzeln vorhanden, Starkwurzel im Schachtungsraum | 3 | | | X | | X | X | X | BF33 |

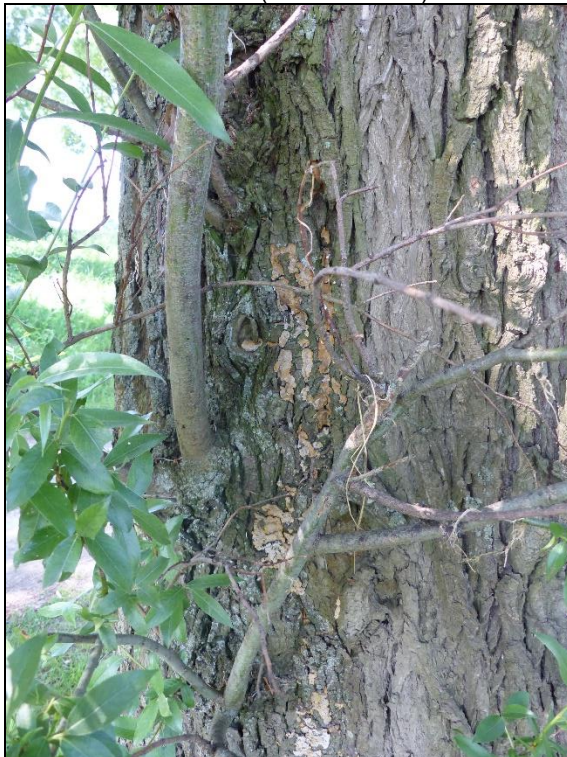
**Abb. 6:** Baum Nr. 65 (Silber-Weide) mit Pilzbefall

| Nr. | Baumart | Deutscher Name | StU [cm] | Kronendurchm. [m] | Höhe [m] | Beurteilung / Bemerkungen | Zustand* | Maßnahmen** | | | | | | | Biotop-typ*** |
|---|---|---|---|---|---|---|---|---|---|---|---|---|---|---|---|
| 65 | Salix alba | Silber-Weide | 245 | 10 | 22 | Baum ist schwach entwickelt, hochwüchsig, mit alten Holz- und Wurzelschäden durch Rasenmähereinsatz, hohl klingend nach Klopff-Versuch, eingefallene Rinde mit Pilzbefall (Seite zum Rhein), Erhaltung nicht möglich, aufgrund der Planung | 4 | X | | | | | | | BF33 |

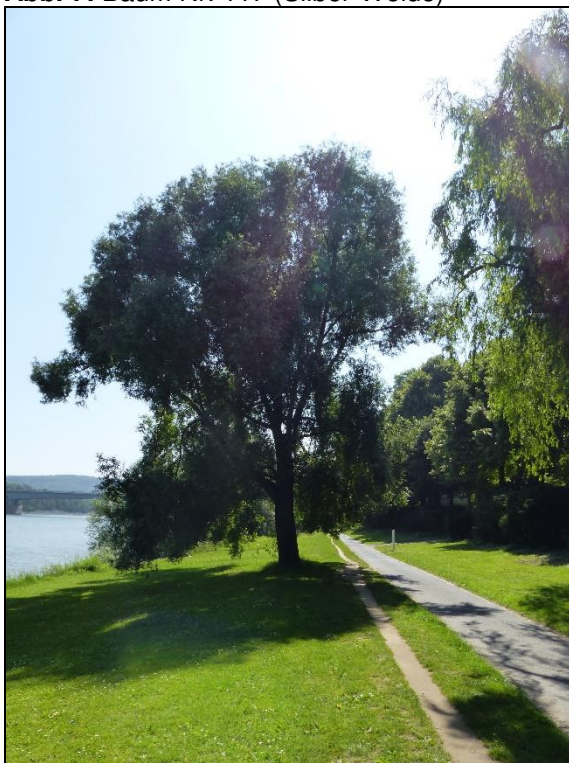
**Abb. 7:** Baum Nr. 117 (Silber-Weide)

| Nr. | Baumart | Deutscher Name | StU [cm] | Kronendurchm. [m] | Höhe [m] | Beurteilung / Bemerkungen | Zustand* | Maßnahmen** | | | | | | | Biotop-typ*** |
|---|---|---|---|---|---|---|---|---|---|---|---|---|---|---|---|
| 117 | Salix alba | Silber-Weide | 240 | 13 | 19 | gut versorgter, vitaler Baum, noch entwicklungsfähig, leicht erhöhter Dürholzanteil, stark tief-schleppendes Astwerk auch über Radweg | 3 | | X | | | X | X | | BF33 |

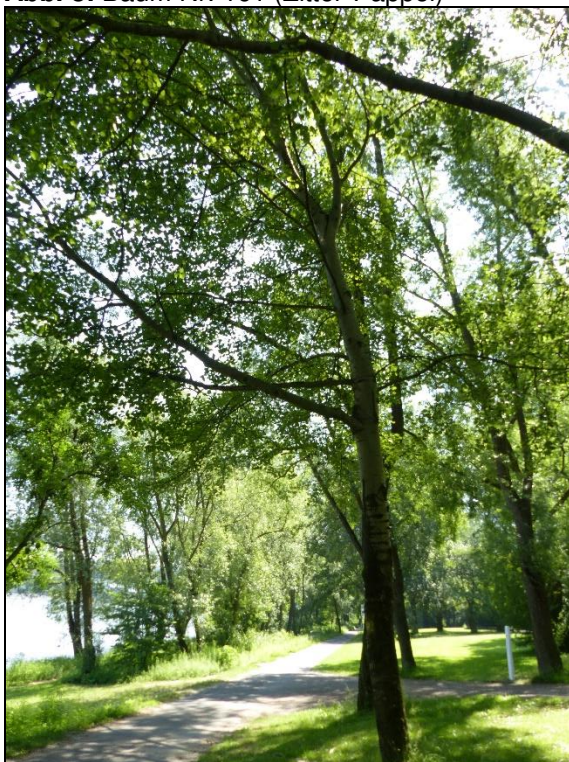
**Abb. 8:** Baum Nr. 161 (Zitter-Pappel)

| Nr. | Baumart | Deutscher Name | StU [cm] | Kronendurchm. [m] | Höhe [m] | Beurteilung / Bemerkungen | Zustand* | Maßnahmen** | | | | | | | Biotop-typ*** |
|---|---|---|---|---|---|---|---|---|---|---|---|---|---|---|---|
| 161 | Populus tremula | Zitter-Pappel | 109 | 9 | 18 | Fehlentwicklung, durch Schattendruck einseitig ausgerichtete Krone | 4 | X | | | | | | | BF32 |

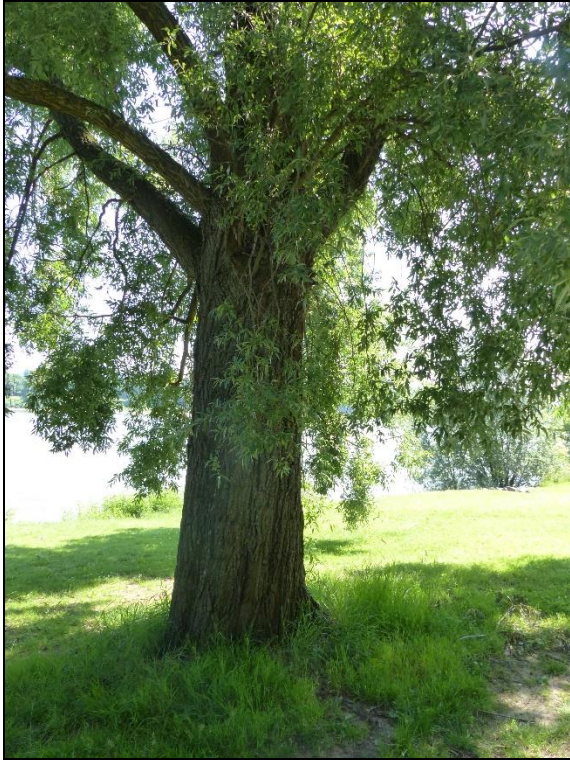
**Abb. 9:** Baum Nr. 217 (Silber-Weide)

| Nr. | Baumart | Deutscher Name | StU [cm] | Kronendurchm. [m] | Höhe [m] | Beurteilung / Bemerkungen | Zustand* | Maßnahmen** | | | | | | | Biotop-typ*** |
|---|---|---|---|---|---|---|---|---|---|---|---|---|---|---|---|
| 217 | Salix alba | Silber-Weide | 145 | 10 | 17 | dominanter Baum der dreier Gruppe, alter Stammschaden mit tieferreichender Morschung an Stammbasis, artgerecht entwickelt, mit Dürholzbesatz im Grobholzbereich, Weiterentwicklung des Baumes ist aufgrund Wurzelaktivität und Morschung beeinträchtigt | 5 | | | X | | X | X | | BF32 |

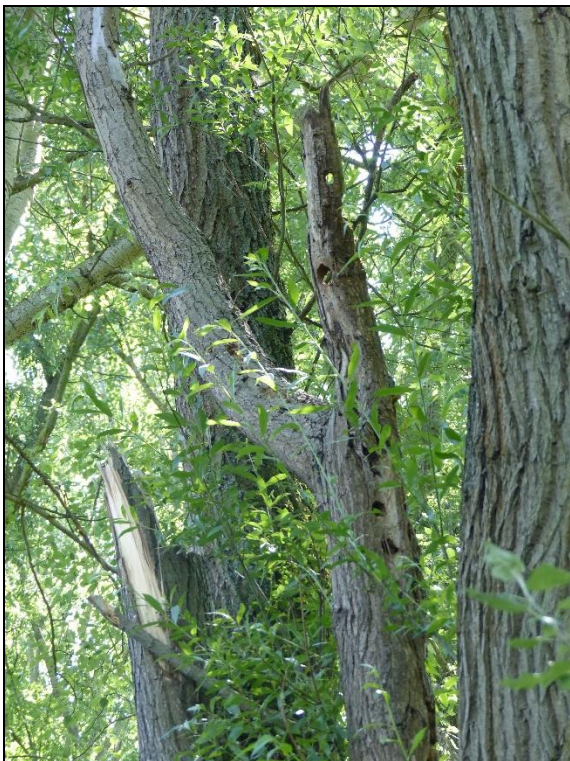
**Abb. 10:** Baum Nr. 219 (Silber-Weide) mit Ansätzen von Spechthöhlen

| Nr. | Baumart | Deutscher Name | StU [cm] | Kronendurchm. [m] | Höhe [m] | Beurteilung / Bemerkungen | Zustand* | Maßnahmen** | | | | | | | Biotop-typ*** |
|---|---|---|---|---|---|---|---|---|---|---|---|---|---|---|---|
| 219 | Salix alba | Silber-Weide | 277 | 15 | 28 | Stamm im unteren Bereich einseitig hohl bis zu einer Tiefe von 15 cm, gute Reaktionsholzbildung, Krone leicht unterversorgt mit Dürholzbesatz bis in den Grobastbereich, naturschutzfachlich relevanter Baum mit Ansätzen von Spechthöhlen | 4 | | | | X | X | X | | BF33 |

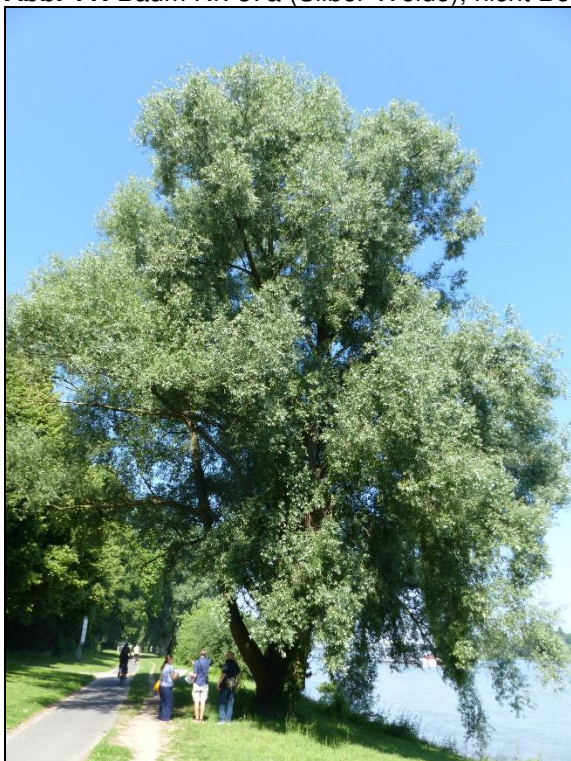
**Abb. 11:** Baum Nr. 87a (Silber-Weide), nicht Bestandteil von Vermesserplan

| Nr. | Baumart | Deutscher Name | StU [cm] | Kronendurchm. [m] | Höhe [m] | Beurteilung / Bemerkungen | Zustand* | Maßnahmen** | | | | | | | Biotop-typ*** |
|---|---|---|---|---|---|---|---|---|---|---|---|---|---|---|---|
| 87a | Salix alba | Silber-Weide | 2,25 / 3,70 | 18 | 20 | Baum zweistämmig, in ca. 70 cm Stammhöhe leicht hohl klingend nach Klopf-Versuch, Versorgung leicht nachlassend, mit erhöhtem Dürholzbesatz im Feinstbereich | 4 | | | X | | | X | | BF33 |
