# Bundesstadt Bonn

## Neuplanung Radschnellroute Abschnitt 2.3

### Von-Sandt-Ufer im Freizeitpark Rheinaue Bonn Irlh, zw. K.-Adenauer-Brücke und Hardtstraße (Vorzugsvariante 1)

## Baumerfassung und -bewertung

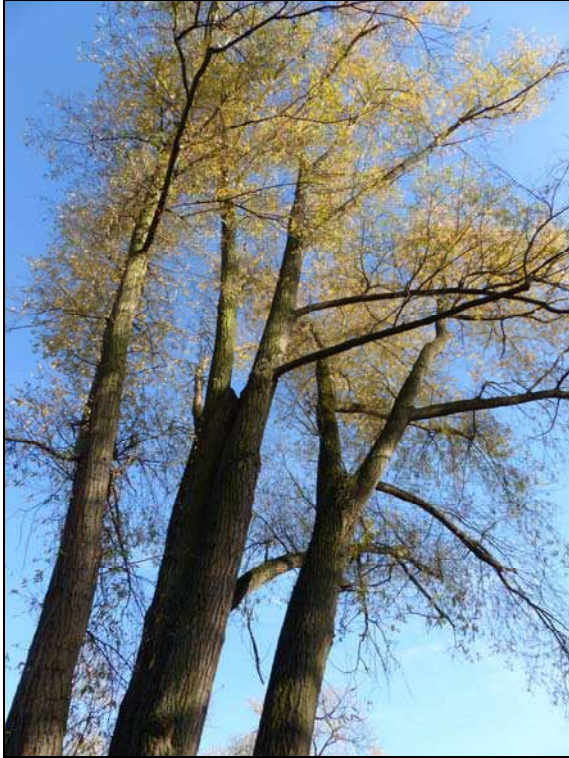
**Abb. 3:** Baum Nr. 235 Kegelförmige Weide 'Liempde' mit Astausfallungen und Baumhöhlen

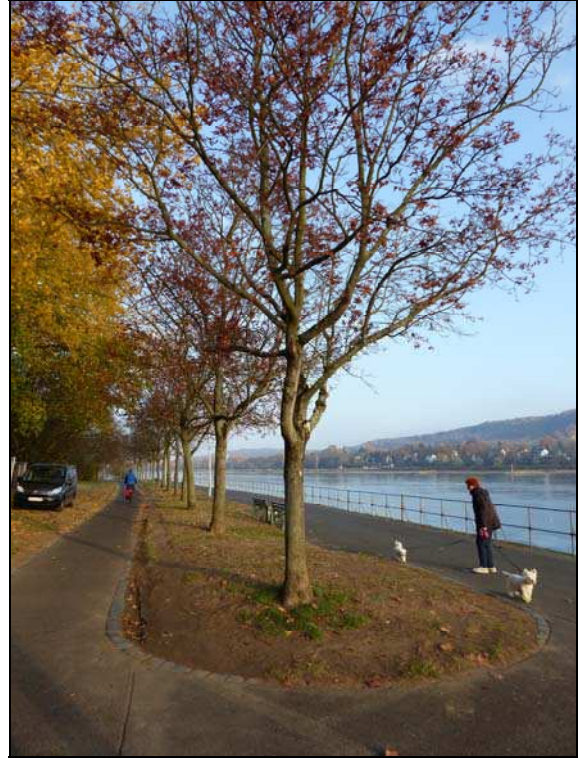
**Abb. 4:** Bäume Nrn. 498 – 503 Schwarzroter Spitz-Ahorn 'Faassen's Black'

487	Thuja plicata	Riesen-Lebensbaum	129	3	13	Thuja-Gruppe (Baum Nrn. 483 - 487), artgerecht gewachsen, leicht unter Druck von nebenstehenden Ahorn	2		X							BF42
498	Acer platanoides 'Faassen's Black'	Schwarzroter Spitz-Ahorn 'Faassen's Black'	28	3	11	standortbedingt (im gepflasterten Bereich stehend) schwach entwickelt, z. T. zurückgeschnitten, zwei Bäume sind Ersatzpflanzungen	3							X		BF41
499	Acer platanoides 'Faassen's Black'	Schwarzroter Spitz-Ahorn 'Faassen's Black'	60	4	6	standortbedingt (im gepflasterten Bereich stehend) schwach entwickelt, z. T. zurückgeschnitten, zwei Bäume sind Ersatzpflanzungen	2							X		BF42

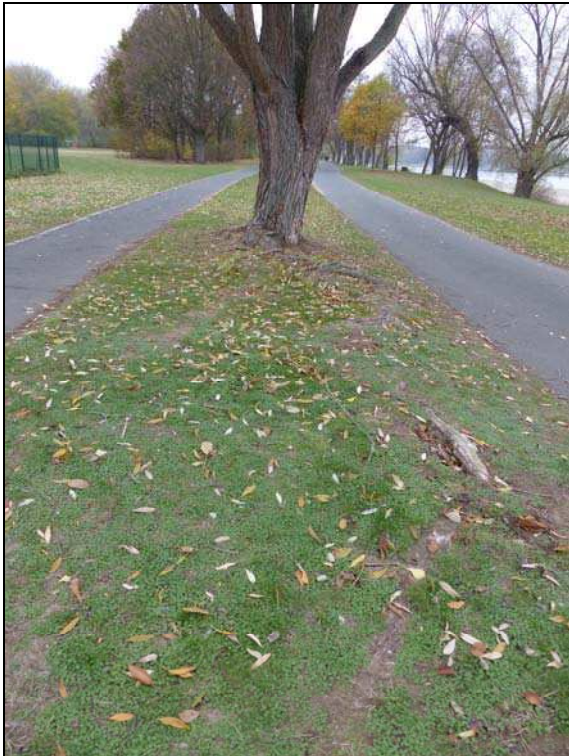
**Abb. 5:** Baum Nr. 785 Kegelf. Weide 'Liempde', - Mit z. T. zerstörtem Starkwurzelsystem

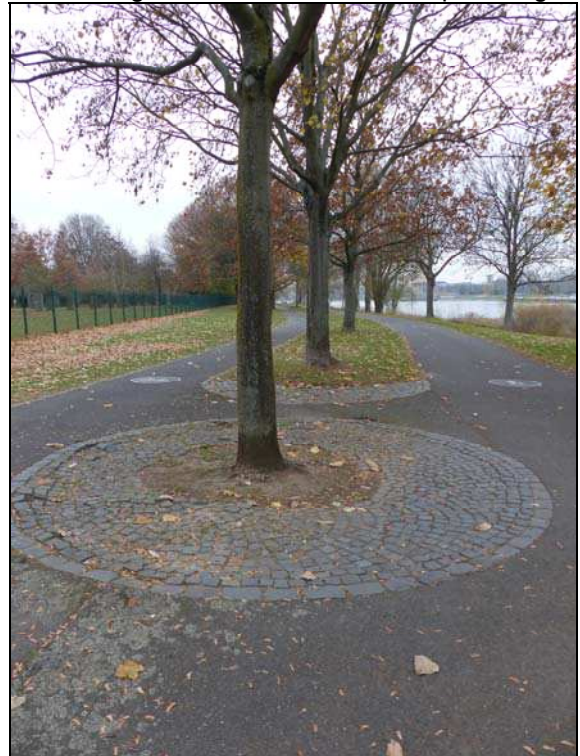
**Abb. 6:** Baum Nr. 806 Spitz-Ahorn mit starker Verwerfung d. Pflasterfläche u. d. Asphaltweges

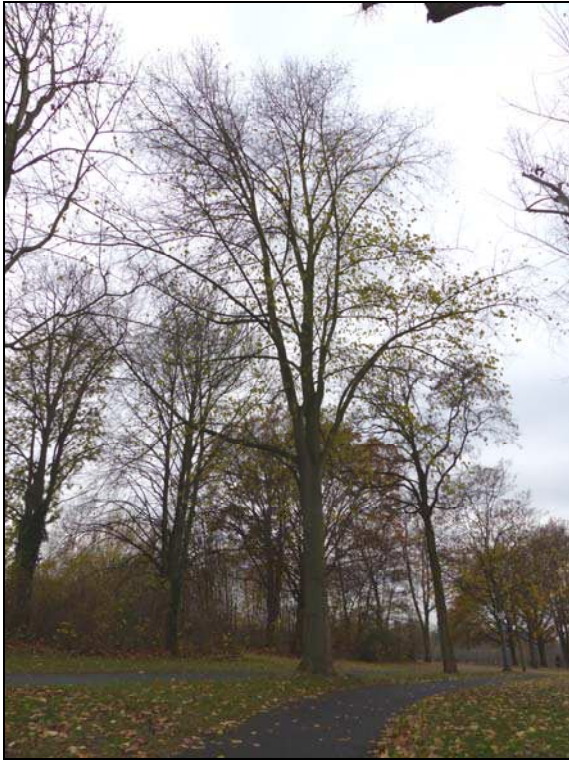
**Abb. 7:** Baum Nr. 823 Flatter-Ulme

823	Ulmus laevis	Flatter-Ulme	192	12	16	aufgrund der Ulmenkrankheit inzwischen selten gewordener Baum; der Baum ist gut entwickelt und vital; die Oberflächenwurzeln weisen Schäden durch Rasenmähereinsatz auf, sonst guter Allgemeinzustand	2					X	X		BF33
824	Acer platanoides	Spitz-Ahorn	98	5	13	Baum ist durch Schattendruck leicht einseitig entwickelt, mit Neigung der Krone über den Weg; die Krone ist artgerecht entwickelt und vital	2					X	X		BF32

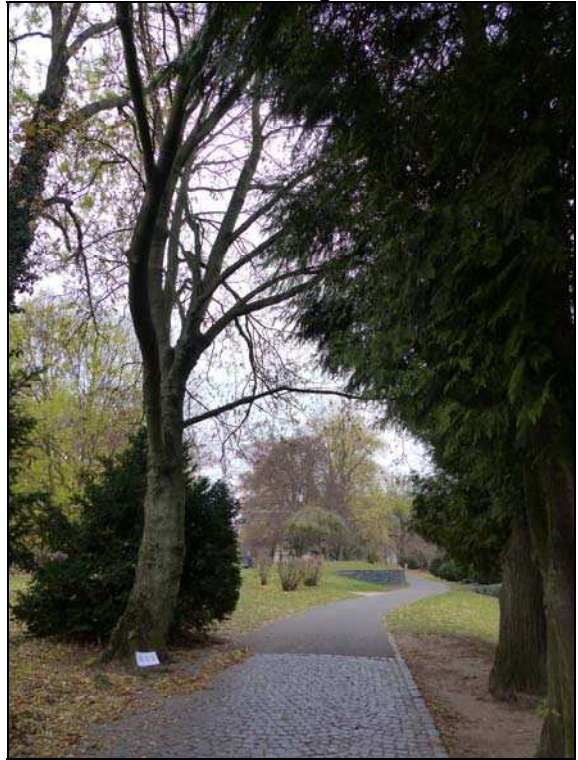
**Abb. 8:** Baum Nr. 833 Berg-Ahorn, Höhlenbaum

833	Acer pseudoplatanus	Berg-Ahorn	206	14	15	durch Schattendruck der nebenstehenden Esche einseitig entwickelt, Krone ist unregelmäßig entwickelt. Baumhöhlen vorhanden.	3 - 4					X	X			BF33
834	Acer pseudoplatanus	Berg-Ahorn	108	6	12	durch Schattendruck leicht fehlentwickelt, sonst gut versorgt und artgerecht entwickelt, ein Dürholzast im unteren Kronenbereich; bildet zusammen mit Baum Nr. 835 gemeinsame Wurzeln	3							X		BF32

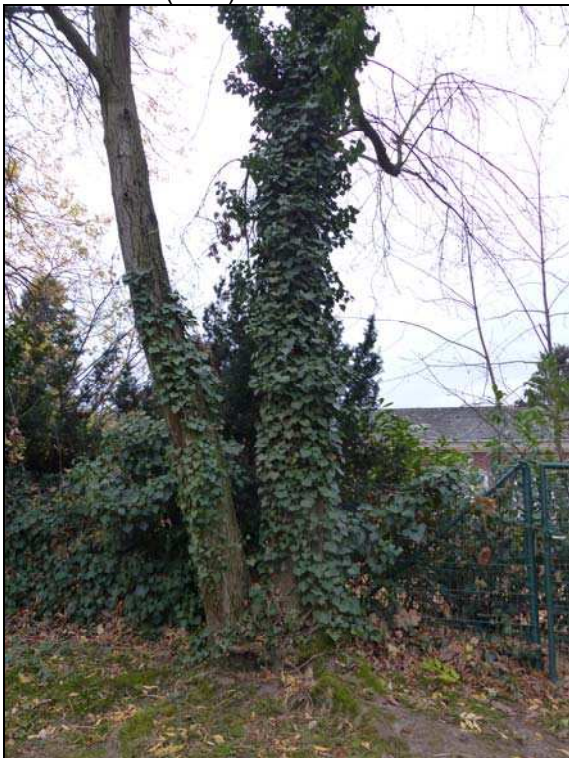
**Abb. 9:** Bäume Nr. 837 Gew. Esche (rechts) und 838 Walnuss (links) miteinander verwachsen

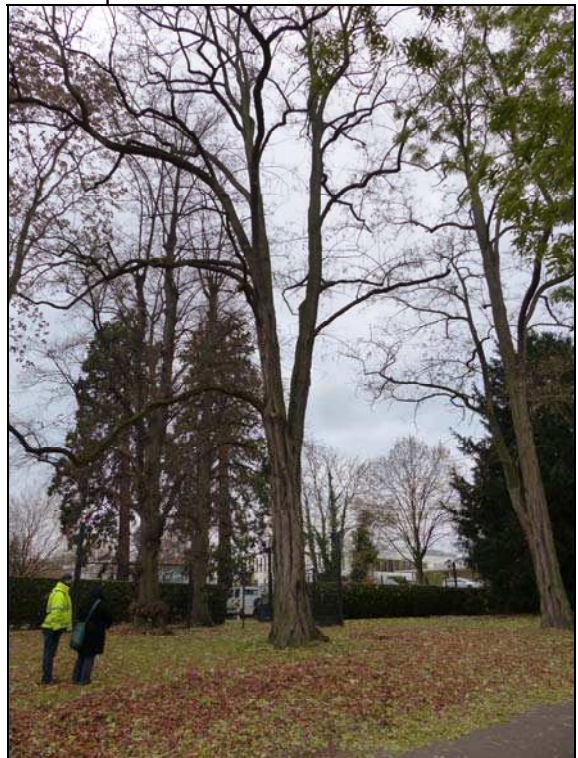
**Abb. 10:** Baum Nr. 844a Scheinakazie mit tiefen Rindenspalten
