**Prüfbericht Nr. 3876234**

Untersuchungen von:  
4 Folienkontaktproben (FK)

Staakener Feldstr. 6-8, 13591 Berlin, Linden-  
Grundschule, Sporthalle

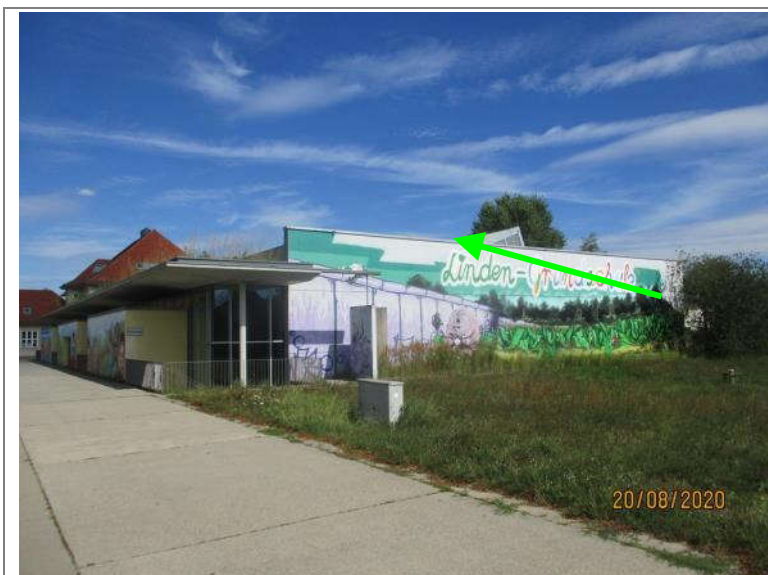
Ausgehend vom durchschnittlichen Flurabstand des Grundwassers auf dem Areal der Linden-Grundschule von 3–4 Metern<sup>3</sup>, verbunden mit der tiefen Lage der Sporthalle (ca. 3 Meter unter der Oberkante Terrain) kommt als mögliche Ursache eindringendes Grundwasser in Betracht.

**Ansicht der Sporthalle von der Zufahrt aus. Das Bodenniveau der Halle liegt ca. 3 Meter unterhalb des umgebenden Terrains.**

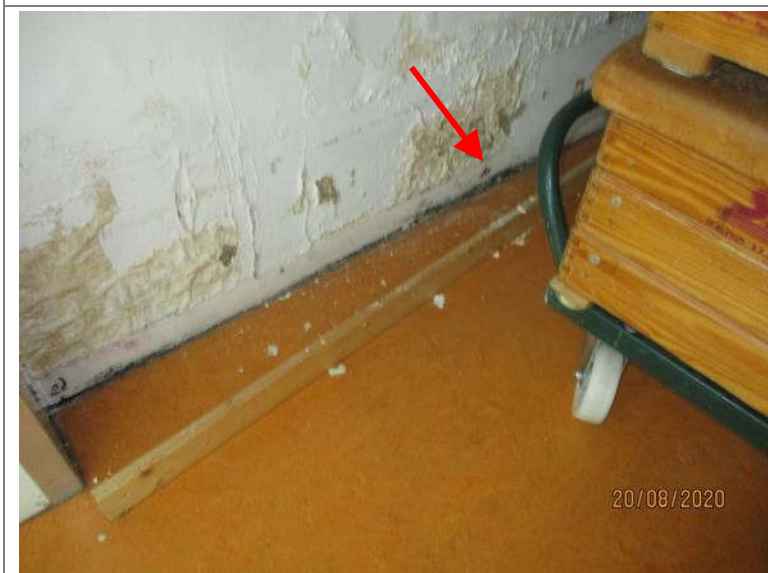
Versteckt hinter den hölzernen Sockelleisten befindet sich des Weiteren ein fest durchgehender Streifen mit schwarzen Schimmelpilzkolonien (Probe-Nr. 80727, FK-01).

**Abbildung 2: Probenahmestelle FK-01;**

**Trockenbauwand links vom Zugang zum Geräteraum mit entfernter Fußleiste. Die schwarze Schimmelspur ist gut sichtbar.**

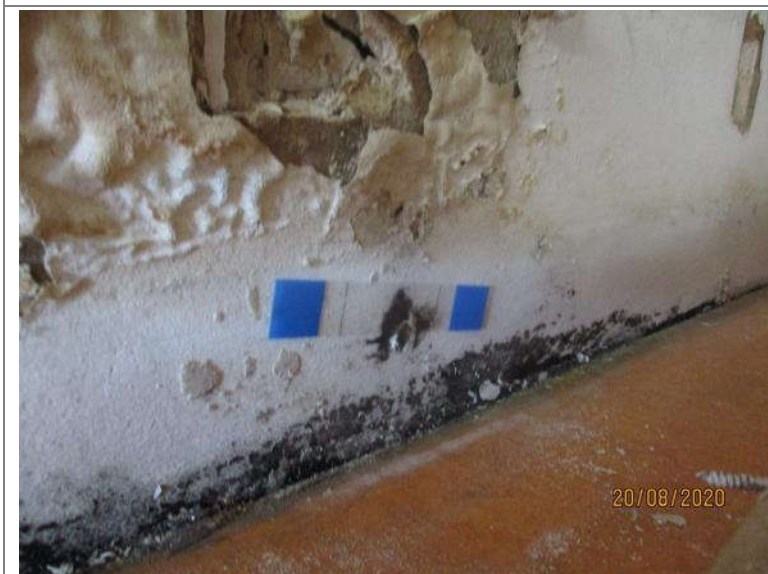
**Abbildung 3: Detail des Haftstreifens auf dem Probematerial zur Probe Nr. FK-01**

Probe	Aussehen	Auswertung				
		Pilze	Sporen	Träger	Mycel	Sonst.
FK-01 Sporthalle, Geräteraum, hinter der Scheuerleiste 2008-287.001	Dichter, schwarzer Belag	Typ Aspergillus/Penicillium <sup>a</sup>	++++	-	-	
		Scopulariopsis sp.	++	-	-	
		Stachybotrys chartarum	++++	++++	++++	
		Ulocladium (Alternaria) sp.	++	-	-	
		<b>Bakterien</b>	Menge	<b>Bewertung *</b> starke Besiedlung		
		Bakterien (evtl. Actinomyceten)	++++			
<b>Sonstiges</b>	Menge					
Milbenkot	++

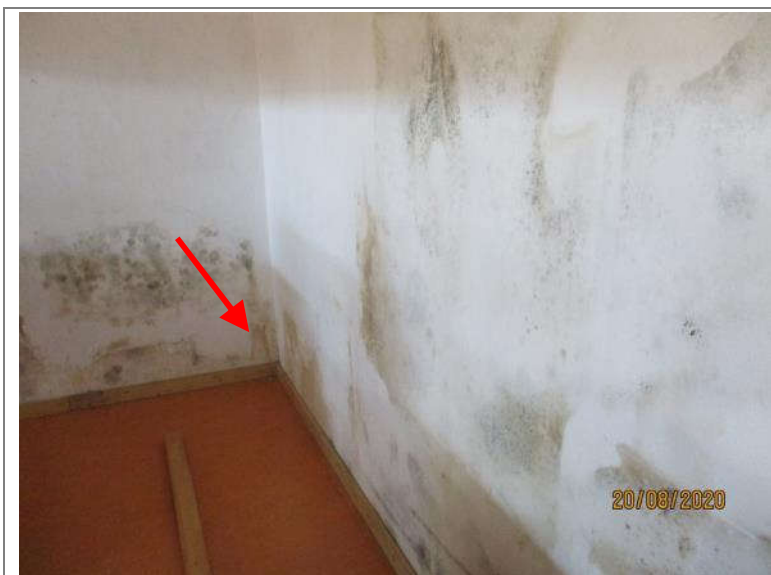
**Abbildung 4: Probenahmestelle FK-02;**  
**Hinterer linke Ecke im Geräteraum mit zahlreichen Befallsstellen.**

Probe	Aussehen	Auswertung				
		Pilze	Sporen	Träger	Mycel	Sonst.
FK-02 Sporthalle, Geräteraum, linke Wand (Trockenbau) 2008-287.002	Dichter bräunlicher, mineralischer Belag und feine, schwarze Partikel	Alternaria sp.	++++	-	+++	
		Typ Aspergillus/Penicillium <sup>a</sup>	+++	-	++	
		<b>Bakterien</b>	Menge	<b>Bewertung *</b> starke Besiedlung		
		Actinomyceten	++++			
		nicht identifizierte Bakterien	+++			
		<b>Sonstiges</b>	Menge			
Milben	+					
Milbenkot	+++					
Mineralische Partikel	+++

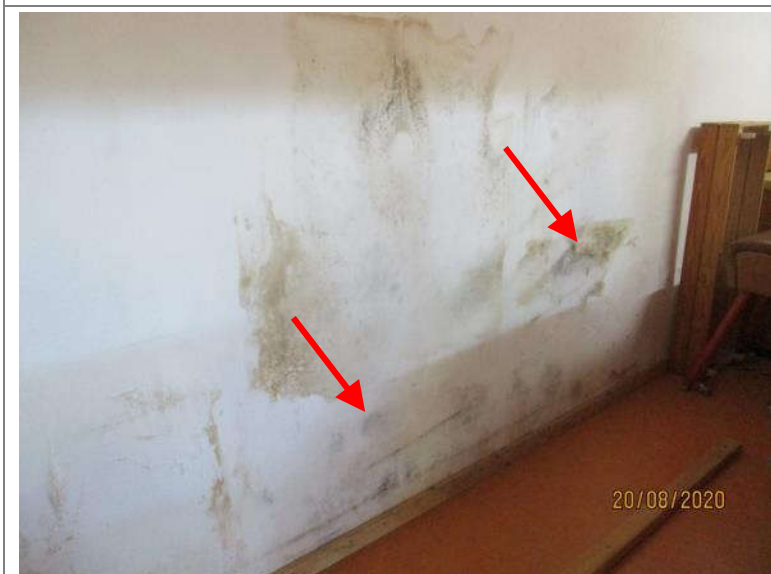
Zusätzlich sind im Geräteraum an der linken und an der rechten Seite der hinteren Wand große Kolonien gelben, bläulichen und grauen Schimmels vorhanden, die bis in 2 Meter Höhe reichen (Proben-Nrn. 80729, FK-03 und 80730, FK-04). Diese haben sich laut Auskunft der anwesenden Hauswarte hinter den an der Wand angelehnten Matten und hinter den an der Wand stehenden Mattenwagen gebildet.

Auf Grund der Stärke der Besiedlung und der Größe der befallenen Fläche (allein ca. 10 m<sup>2</sup> der Trockenbauwand im Bereich der Mattenwagen) sind die Schadstellen aus hygienischen Gründen in einer großen Sanierungsmaßnahme nach Nummer 6 des UBA-Schimmelleitfadens zu beseitigen

**Abbildung 6: Probenahmestelle FK-03 und FK-04;**  
**Hinterer Leichtbauwand mit großflächigen Befallsstellen.**

In diesem Rahmen sollte unbedingt eine Quellsuche und Quellsanierung angesetzt werden, um einen erneuten Schadensfall aus derselben Quelle vorzubeugen. Da die zu Grunde liegende Problematik nicht nur auf den Geräteraum begrenzt zu sein scheint, sind hierbei ebenfalls alle weiteren Bereiche der Sporthalle durch einen Sachverständigen zu prüfen.

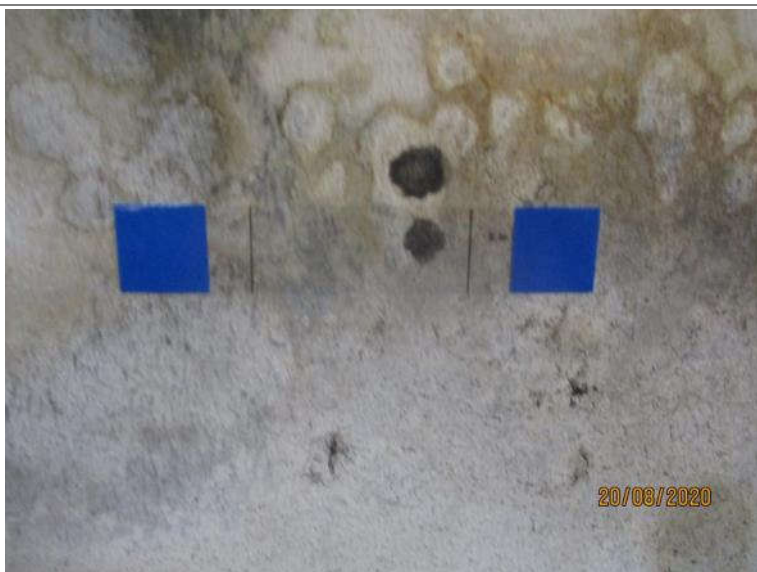
**Abbildung 7: Detail des Haftstreifens auf dem Probematerial zur Probe Nr. FK-03**

Probe	Aussehen	Auswertung				
		Pilze	Sporen	Träger	Mycel	Sonst.
FK-03 Sporthalle Geräteraum hintere Wand hinter dem Mattenwagen 2008-287.003	Dichter, feiner, grauer Belag	Alternaria sp.	+++	-	+++	
		Typ Aspergillus/Penicillium <sup>a</sup>	+++	-	++	
		<b>Bakterien</b>	Menge	<b>Bewertung *</b> starke Besiedlung		
		Actinomyceten	++++			
		nicht identifizierte Bakterien	+++			
		<b>Sonstiges</b>	Menge			
Milben	+					
Milbenkot	+++

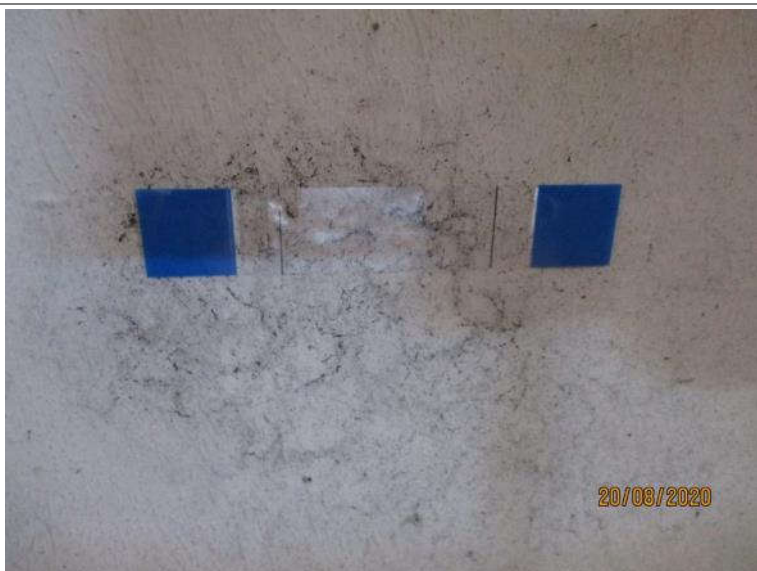
**Abbildung 8: Detail des Haftstreifens auf dem Probematerial zur Probe Nr. FK-04**

Probe	Aussehen	Auswertung				
		Pilze	Sporen	Träger	Mycel	Sonst.
FK-04 Sporthalle Geräteraum, hintere Wand 2008-287.004	Dichter Belag aus feinen, schwarzen Partikeln	Acremonium sp.	++	-	+	
		Alternaria sp.	++++	-	++++	
		Typ Aspergillus/Penicillium <sup>a</sup>	+++	-	+++	
		<b>Bakterien</b>	Menge	<b>Bewertung *</b>		
		nicht identifizierte Bakterien	++++	starke Besiedlung		
	<b>Sonstiges</b>	Menge				
	Milben	+				
	Milbenkot	++++

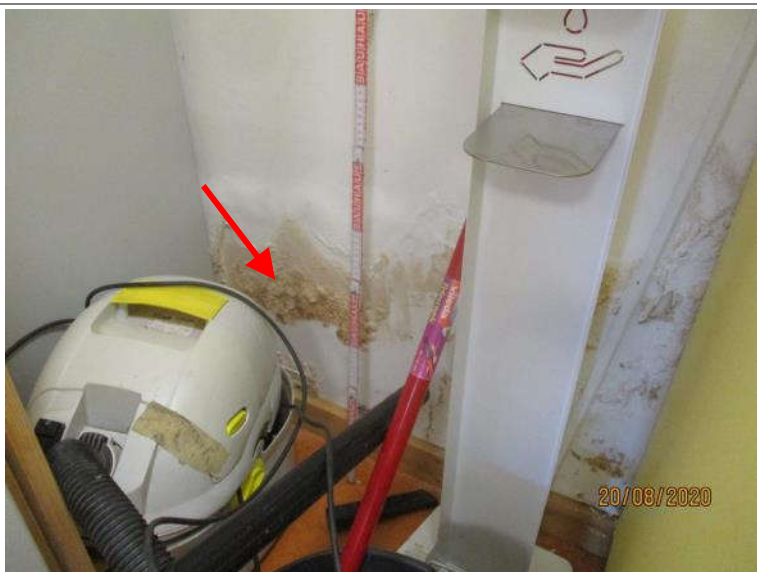
Ein identisches Schadensbild ist ebenfalls im benachbarten kleinen Lagerraum, an der Dämmung im Gang hinter dem Hausanschlussraum, sowie in Ansätzen im Raum U.09 zu finden.

**Abbildung 9: Rückseitige Leichtbauwand im Lagerraum rechts vom Geräteraum. Auch hier sind die Ausblühungen und weiß-braunen Ränder mit biologischem Befall vorhanden.**

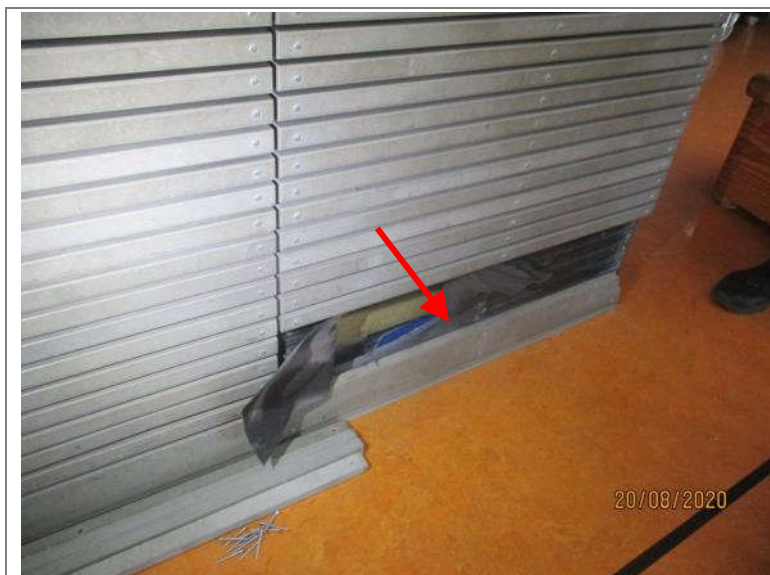
**Abbildung 10: Öffnung der Wandpanele zur Untersuchung der dahinter liegenden Dämmung und des Fußbodenaufbaus**

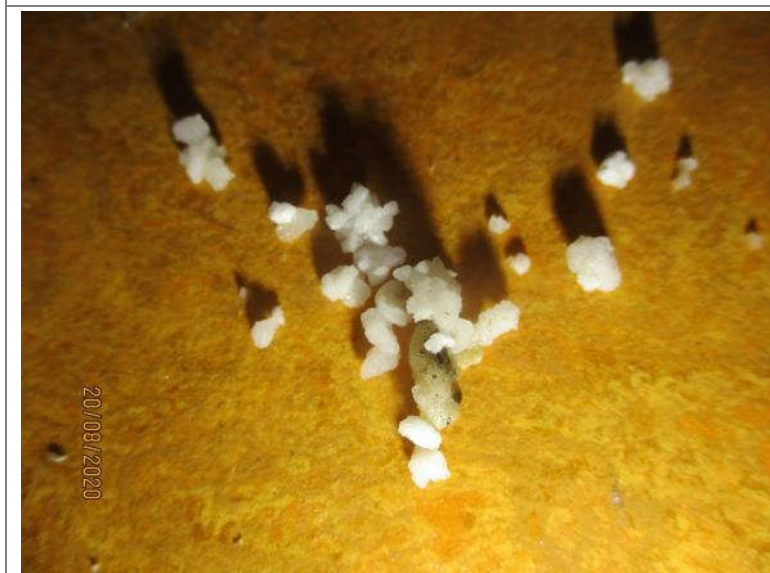
Nach Begutachtung vor Ort in Ergänzung durch Aussagen des Hauswartes liegt die Ursache für den Schimmelpilzbefall darin begründet, dass Nässe vom Boden aus in die Trockenbauwände aufsteigt. Die Quelle hierfür konnte im Rahmen der Begehung nicht ermittelt werden. Jedoch ist bei einer Prüfung des Bodenaufbaus der Halle und des Geräteraums aufgefallen, dass die zwischen dem Rohbetonboden und einer Dämmschicht aus EPS aufgebrachte Schicht eines weißen Granulats vollständig durchnässt ist.

**Abbildung 11: Detail des weißen Granulats zwischen Rohfußboden und der Dämmschicht aus expandiertem Schaumpolystyrol. Das eigentlich körnige Material ist durch die enthaltene Feuchtigkeit verklebt und augenscheinlich durchnässt.**

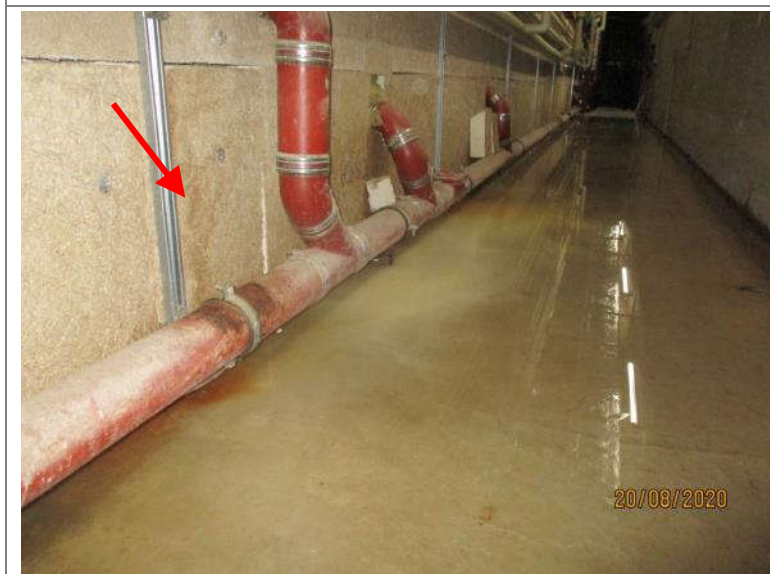
Bei der weiteren Sichtung des Gebäudes ist in einem Versorgungsgang stehendes, klares Wasser von ca. 35 mm Höhe vorgefunden worden. Laut Auskunft des anwesenden Hauswarts besteht dieser Schaden schon länger bei konstantem Wasserstand.

**Abbildung 12: Versorgungsgang hinter dem Anschlussraum. Hier steht der gesamte Gang seit längerem unter Wasser. Sichtbar sind die bereits aufgetretenden Schäden an der HWL-Dämmung. Auch das Mauerwerk dahinter ist bis ca. 50 cm Höhe feucht.**
