Hier: Sperrung der Stehplatztribünen

bei der WKP am 17.10.2012 wurde festgestellt, dass die Stehplatztribüne (Osttribüne) und die Stehplätze vor der Südtribüne nicht den Vorschriften der SBauVO entsprechen.

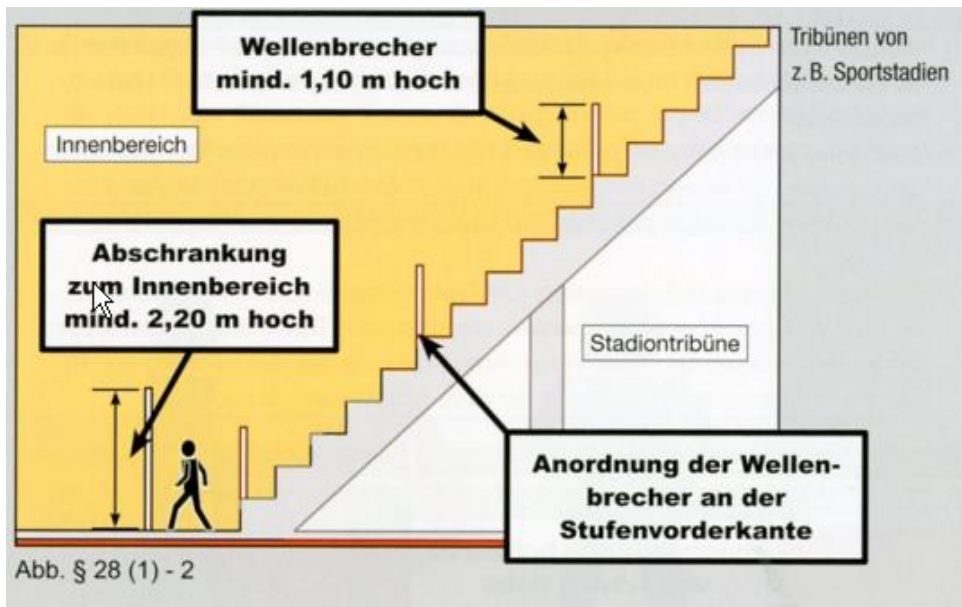
Die **Osttribüne** verfügt zwar alle 10 Stufen über Wellenbrecher, diese entsprechen jedoch nicht den Vorgaben, da sie durchgängig sind. Hier müssten Teile herausgenommen werden und zwischen den vorhandenen, eine weitere Reihe montiert werden.

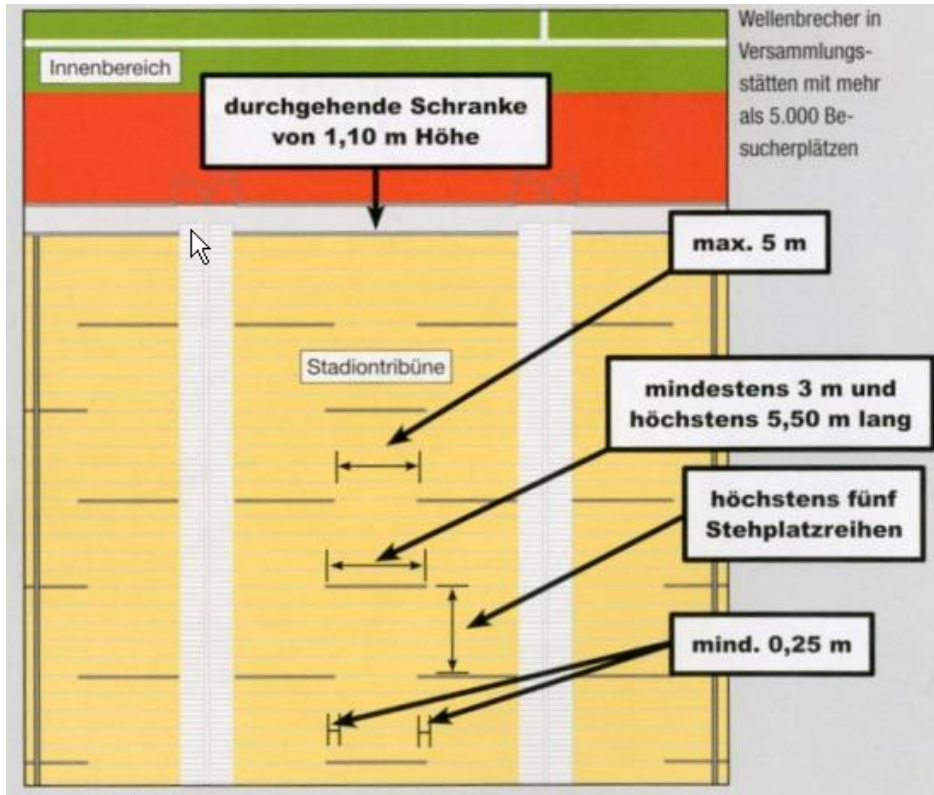
Vor dem Sitzplatzbereich der **Südtribüne** befinden sich 3.500 Stehplätze auf 14 Stufen. Hier **fehlen die Wellenbrecher komplett** und müssen nachgerüstet werden.

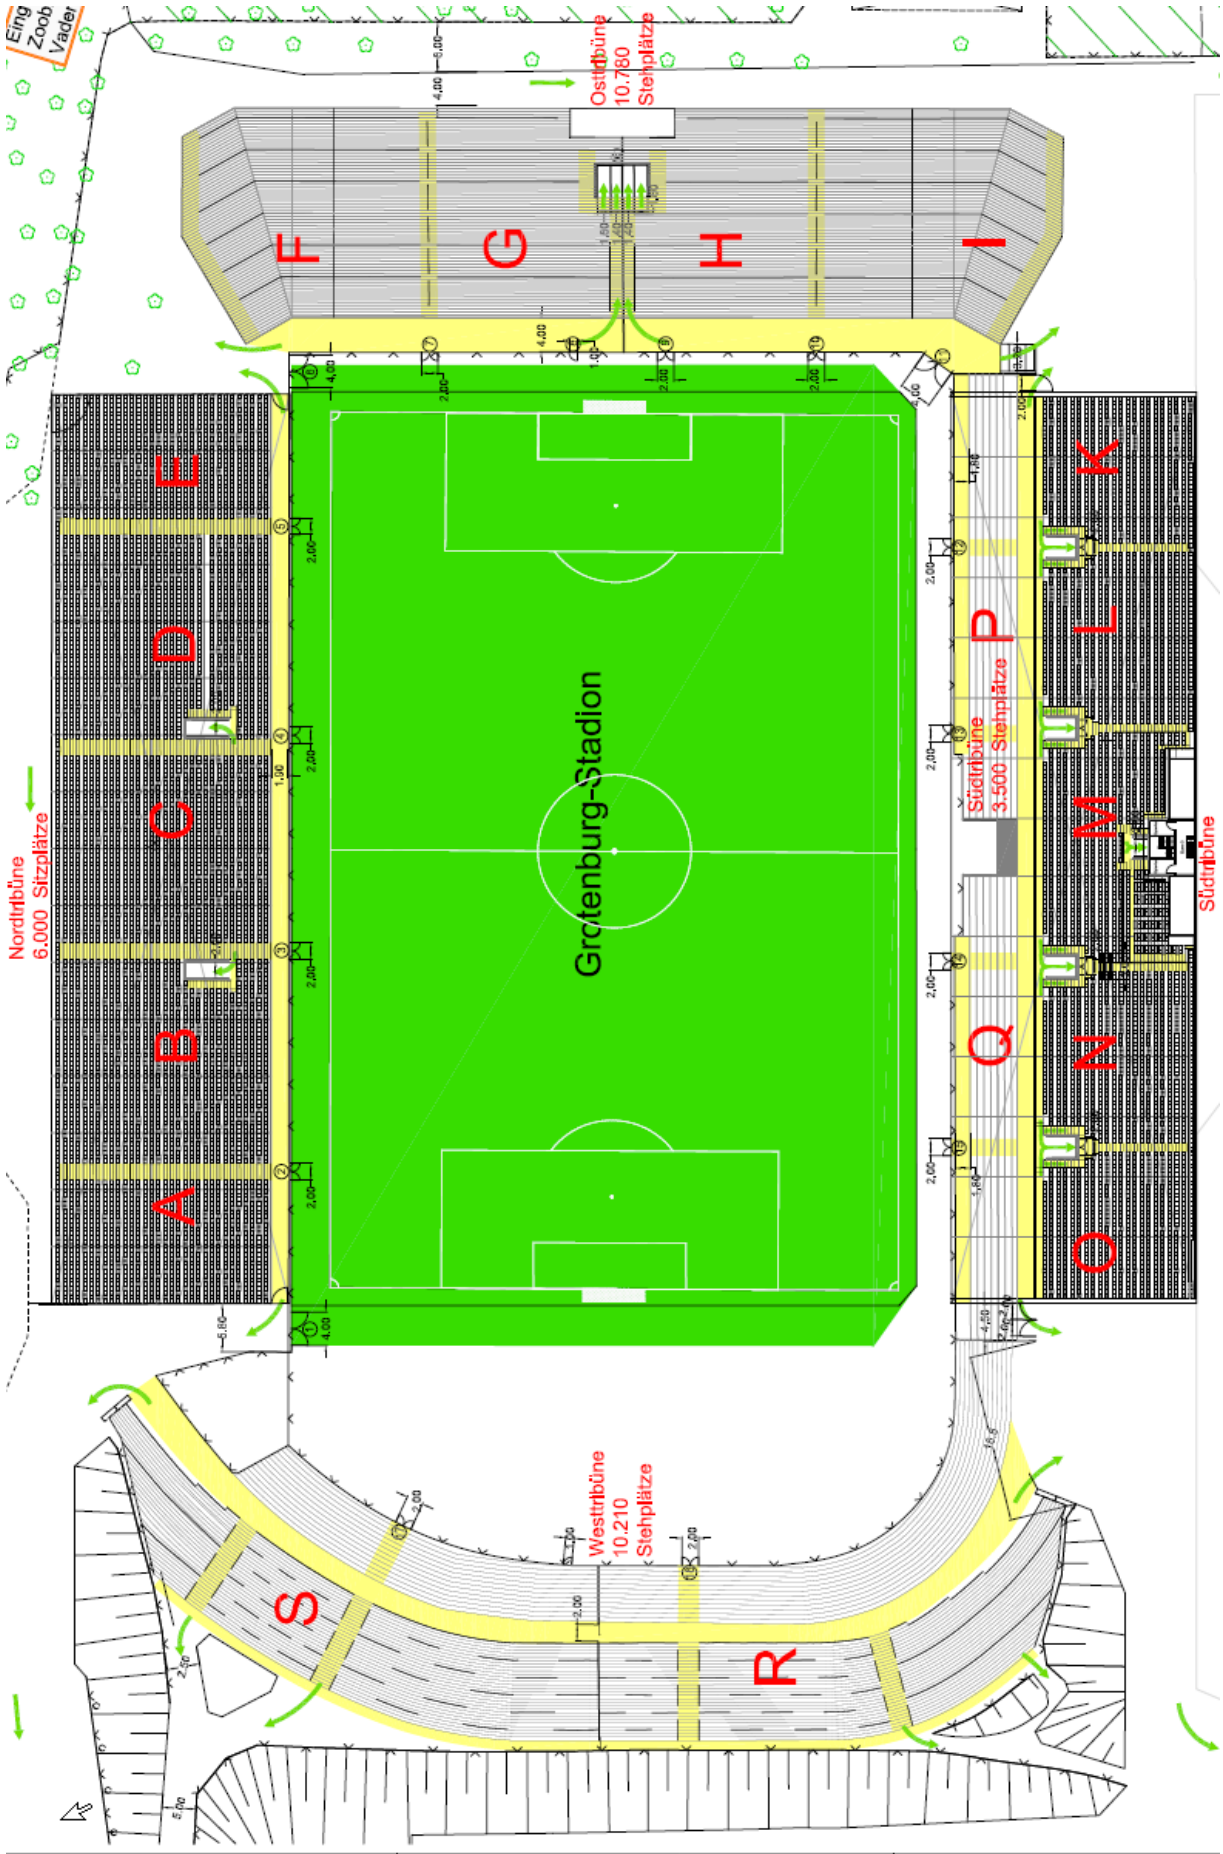
Diese Vorschrift galt auch für **bestehende** Stadien mit mehr als 5000 Besuchern, d.h. sie mussten nach § 45 VStättVO bis 2004 angepasst werden. Die ist **nicht** geschehen.
