305-17
Universität Pfaffenwaldring
305-17

Zustandsfeststellung Attika-Bereich

Nr.: 01
Betreff: 305-17 Informatik Stuttgart
Ort: Stuttgart
Datum: 21.07.2021

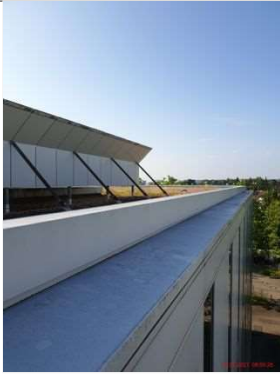
<p data-bbox="183 510 464 607">21.07.2021, 08:59 #1 Attikaansicht Richtung Süden</p> <p data-bbox="480 510 761 607">21.07.2021, 08:59 #2 Attikaansicht Richtung Norden</p>

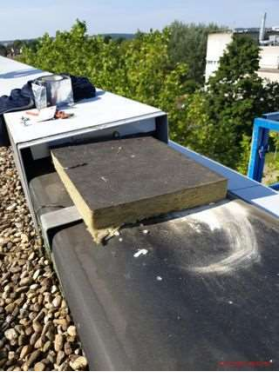
<p data-bbox="778 866 1059 896">21.07.2021, 09:43 #4</p> <p data-bbox="778 902 1059 1473">Augenscheinlich ist die Ausführung gemäß vorliegender Planung erfolgt. Die Abdichtungsbahn über der Betonattika überdeckt die vertikalen Dämmebene. Rückstände bzw. Wasserschlieren, welche auf einen früheren Wassereintritt hindeuten könnten, waren nicht zu erkennen. Die Blechstoße der Attikaverkleidung sind mit Rillenverbinder hinterlegt und zusätzlich mittels Dichtstoff verklebt.</p>

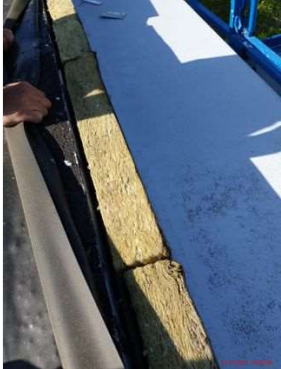
<p data-bbox="480 1861 761 1890">21.07.2021, 09:43 #6</p> <p data-bbox="480 1897 761 2114">Bild zeigt die äußere, vertikale Dämmung im Bereich der Betonattika. Augenscheinlich ist hier kein Wasser eingedrungen. Die Formstabilität der Dämmung ist gegeben.</p>

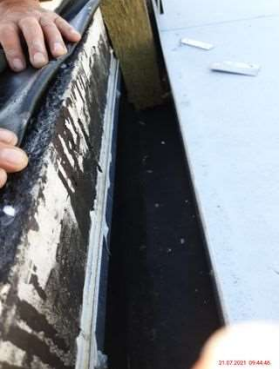
<p data-bbox="778 1861 1059 1890">21.07.2021, 09:44 #7</p> <p data-bbox="778 1897 1059 2085">Bild zeigt Betonattika ohne Dämmung. Die Folienbahn wurde mittels Klemmschienen am Beton fixiert. Der obere Abschluss der Klemmleiste ist mit Dichtstoff versiegelt.</p>

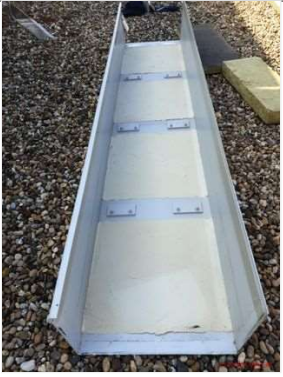
<p data-bbox="183 510 335 537">21.07.2021, 09:45</p> <p data-bbox="443 510 630 537">#8 21.07.2021, 09:51</p> <p data-bbox="738 510 925 537">#9 21.07.2021, 09:51</p> <p data-bbox="1023 510 1062 537">#10</p> <p data-bbox="481 548 764 795">Bild zeigt Rückseite der oberen Attikaabdeckung. Eine Antidröhnbeschichtung sowie die Befestigungspunkte für die verdecktliegende Befestigung sind zu erkennen.</p> <p data-bbox="780 548 1062 638">Befestigungspunkt für die verdecktliegende Befestigung.</p>

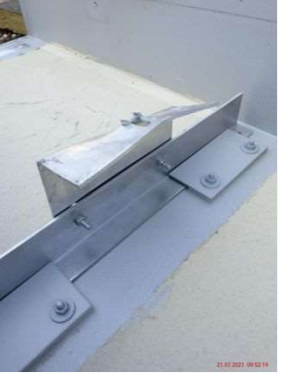
<p data-bbox="780 1048 925 1075">21.07.2021, 09:52</p> <p data-bbox="1023 1048 1062 1075">#11</p> <p data-bbox="780 1086 1062 1142">Befestigungsprinzip Attikablech</p>

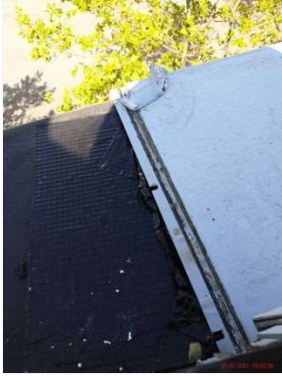
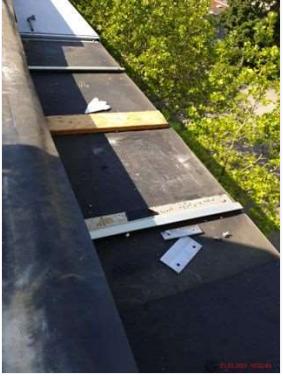
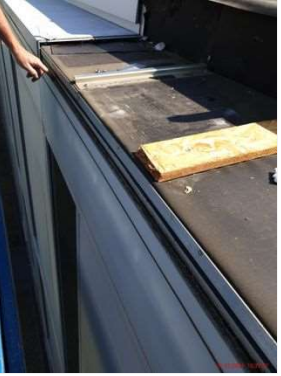
<p data-bbox="183 1554 335 1581">21.07.2021, 10:32</p> <p data-bbox="443 1554 630 1581">#12 21.07.2021, 10:32</p> <p data-bbox="738 1554 925 1581">#13 21.07.2021, 10:37</p> <p data-bbox="1023 1554 1062 1581">#14</p> <p data-bbox="183 1592 466 1682">Aufsicht auf Dichtbahn unterhalb des unteren Attikableches.</p> <p data-bbox="481 1592 764 1648">Befestigungsprinzip für das untere Attikablech.</p> <p data-bbox="780 1592 1062 1827">Augenscheinlich ist der Übergang gemäß der vorliegenden Planung ausgeführt. Die Abdichtungsbahn ist zusätzlich mit Klemmleiste am oberen Anschlussblech der PR-Fassade fixiert.</p>

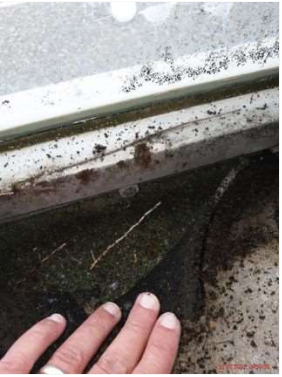
</div> <div data-bbox="778 568 1061 595"> <p data-bbox="778 568 1061 595">21.07.2021, 09:59 #3</p> </div> <p data-bbox="778 604 1061 694">Folie ist mittels Klemmleiste im Abstand von 150mm befestigt.</p> <div data-bbox="181 725 464 1099">

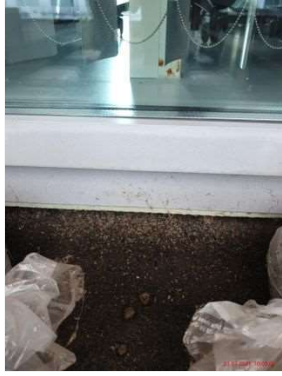
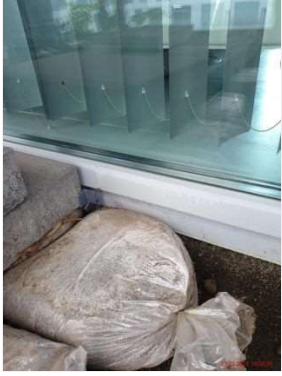
</div> <div data-bbox="480 1108 762 1135"> <p data-bbox="480 1108 762 1135">21.07.2021, 10:03 #5</p> </div> <p data-bbox="181 1144 464 1417">Eine genaue Betrachtung für den Anschluss an die Fassade ist durch herausnehmen der Terrassenplatten nicht möglich. Hierzu sollten die Verleistung und Anschlussbleche zurück gebaut werden.</p>
