28.10.2020
Az 12 010

Geotechnischer Bericht

Hebungsschäden und Sicherungsmöglichkeiten
im Gebäude Informatik der Universität Stuttgart,
Universitätsstraße 38

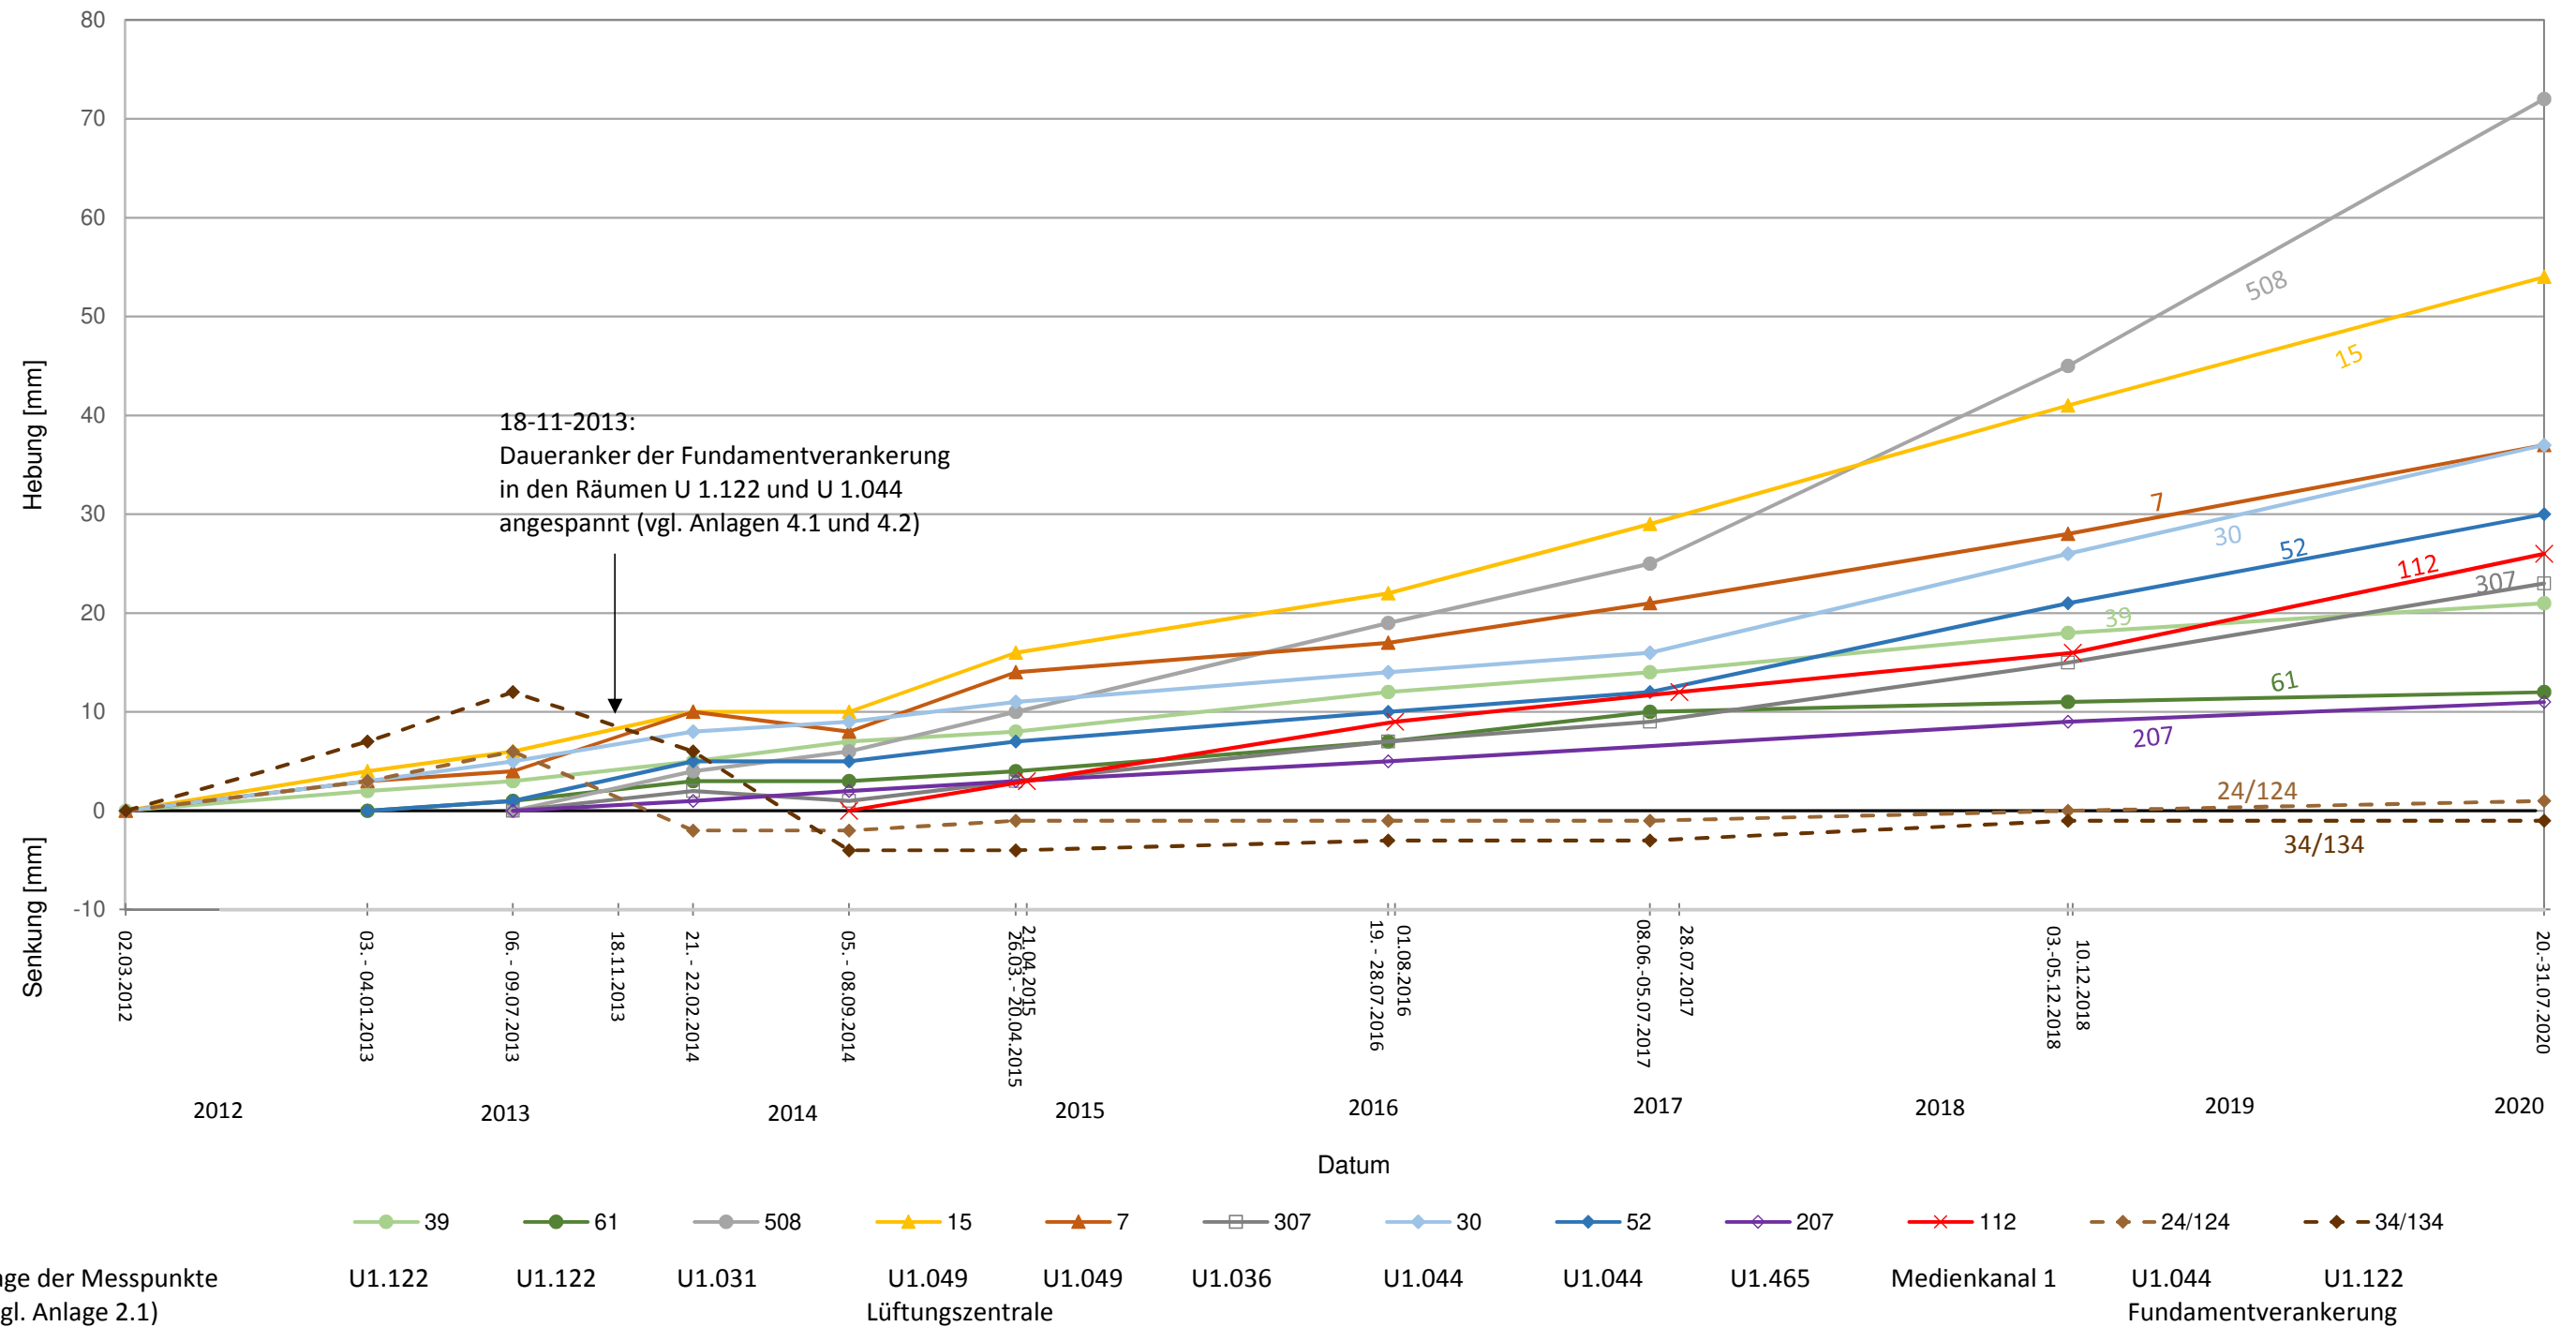
STUTTGART-VAIHINGEN
Gebäude Informatik
Universitätsstraße 38
Zeit-Hebungs-Diagramm

Zeit-Hebungs-Diagramm der Messpunkte mit den stärksten Hebungen

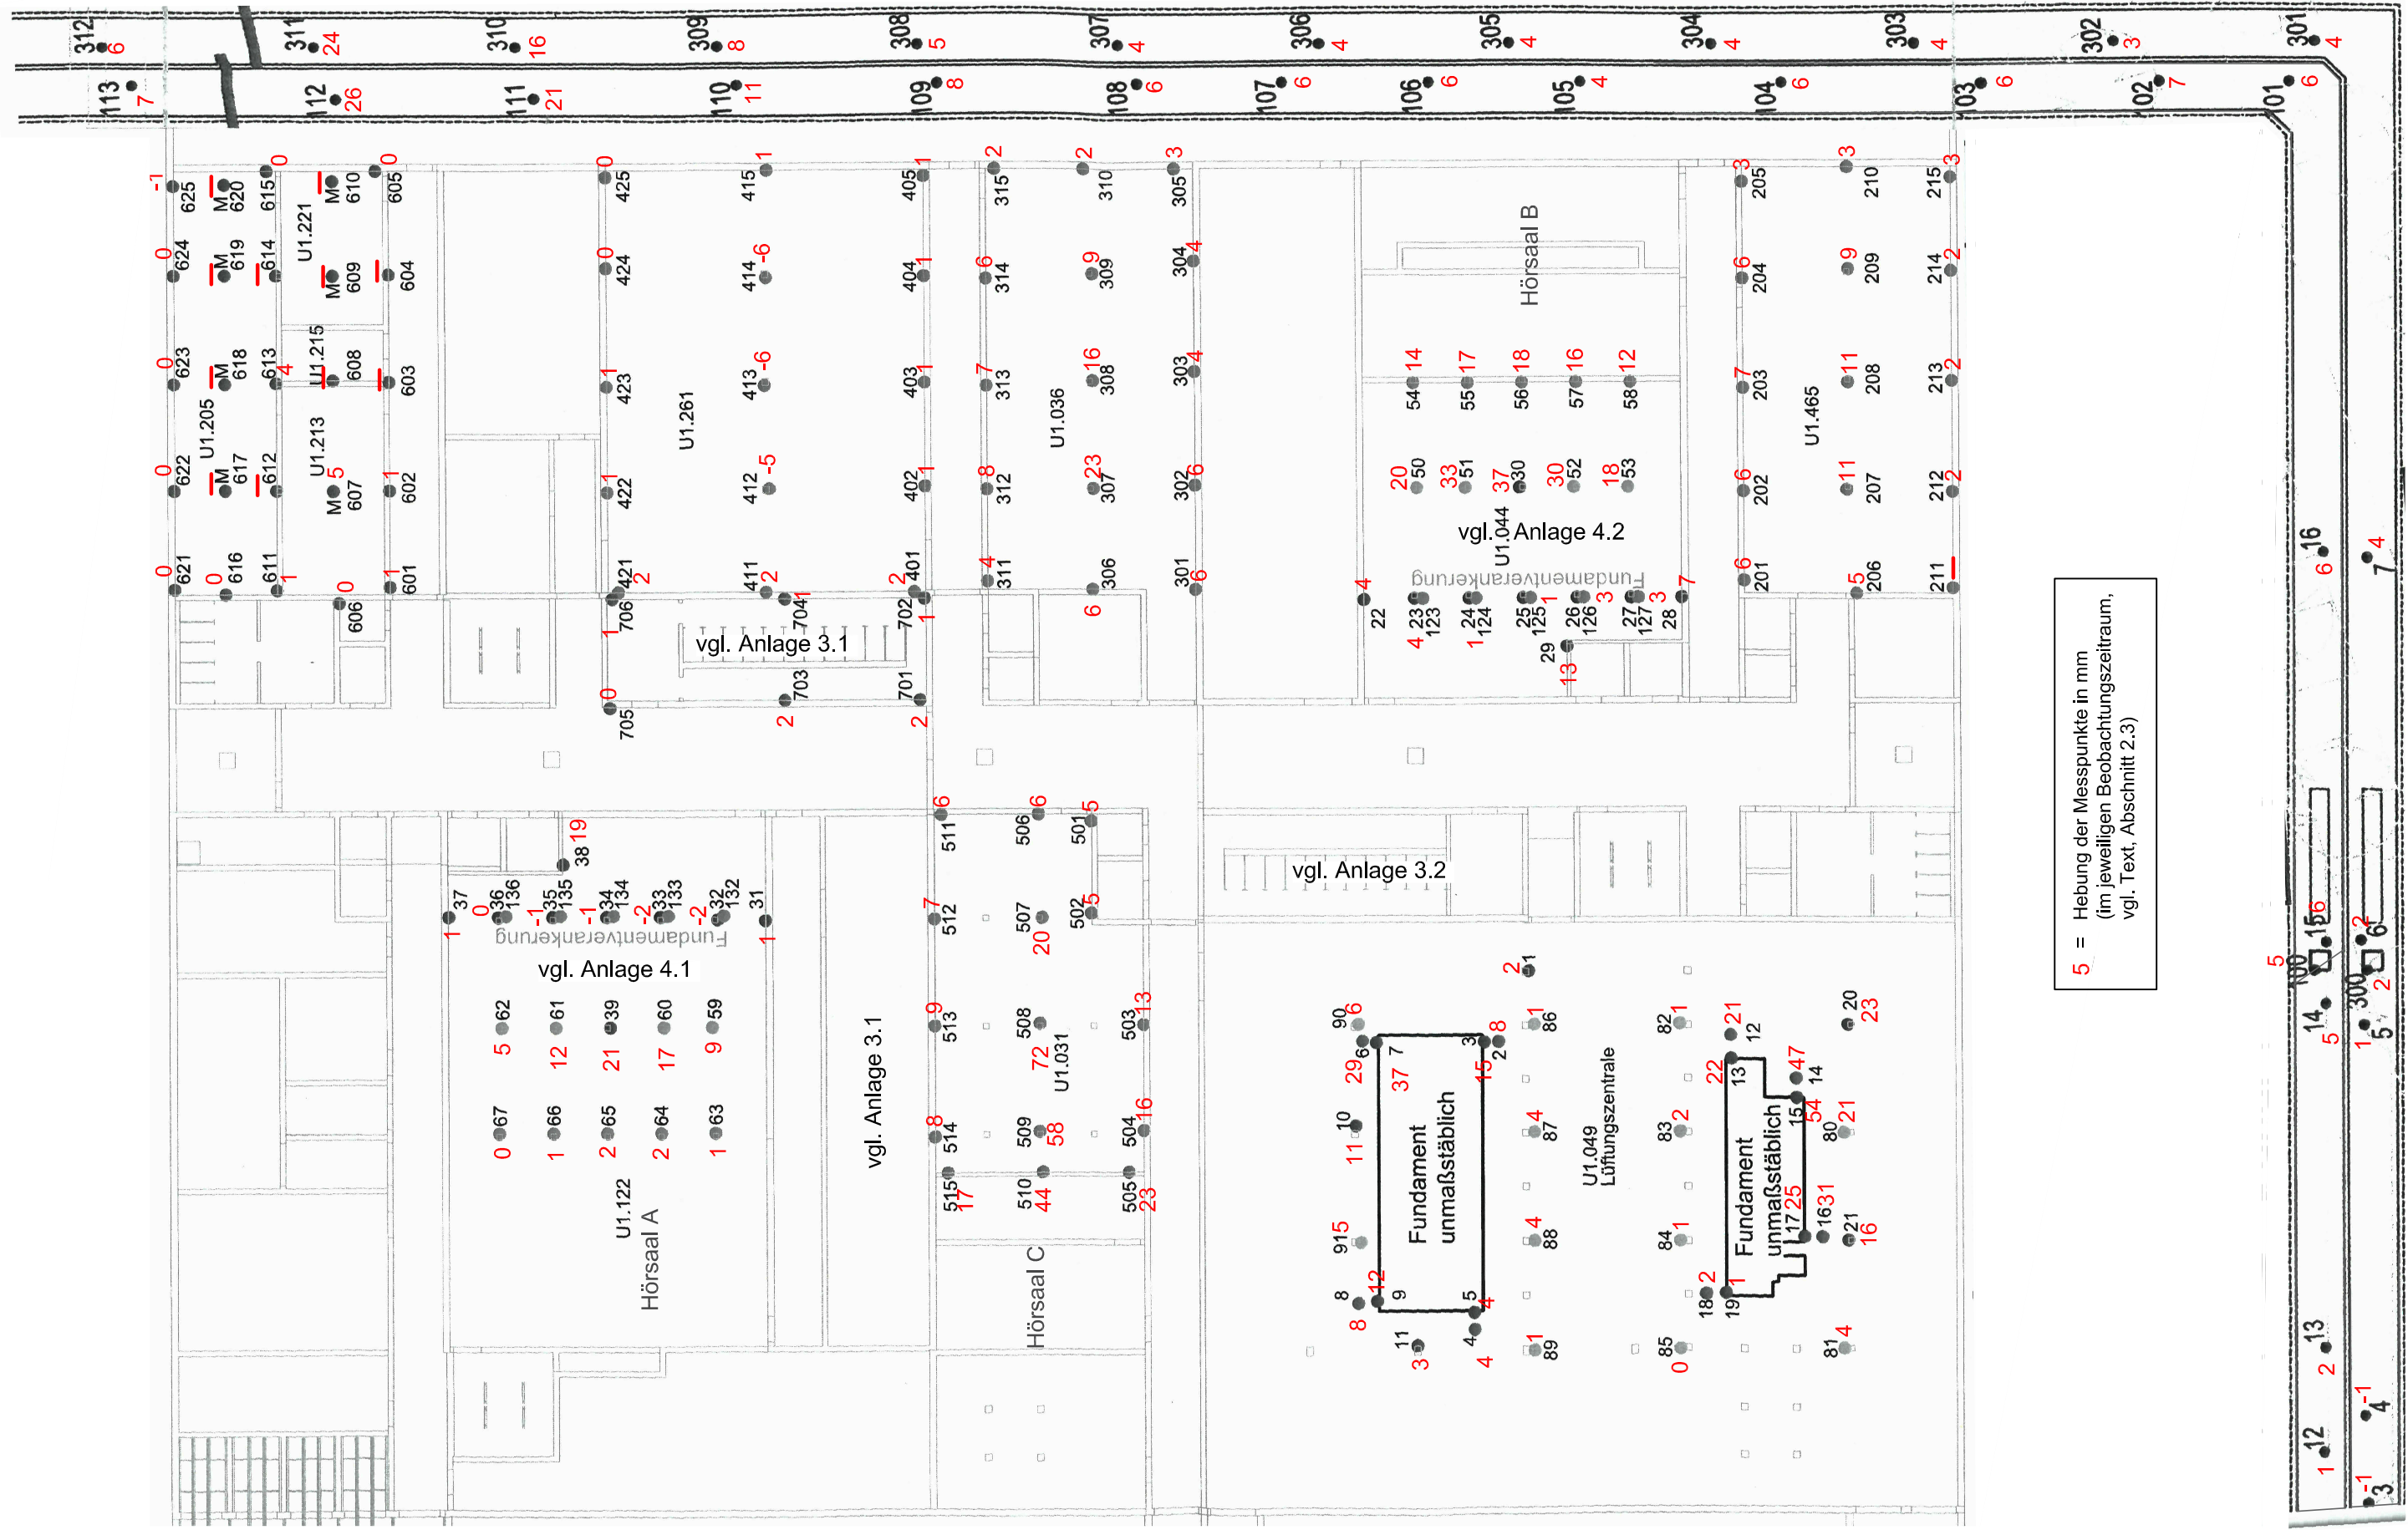
Anlage	2.4
Az	12 010
Datum	28.10.2020
Maßstab	-
Bearbeiter	-

- ▶ Die Hebungsbeträge bzw. Hebungsraten zeigen innerhalb des Untergeschossgrundrisses sehr starke Unterschiede.
- ▶ Die Messpunkte, an denen keine Hebung eingetreten ist, liegen meist im Bereich hoch belasteter Fundamente.

Wie aus den Darstellungen in den Anlagen 2.4 und 2.5 hervorgeht, sind die Stützen unter den Stufenträgern der Hörsäle A bis C (= Räume U1.122, U1.044 und U1.031) besonders von den Hebungen betroffen. Auch nach der Dokumentation des [REDACTED] (E-Mail vom 17.10.2020) sind als Folge der Hebung im Bereich der Stützenköpfe und der auflagernden Träger an mehreren Stellen Risse entstanden. Die entsprechenden Punkte sind in der folgenden Tabelle zusammengestellt:

Mittels der vorgeschlagenen, dauerhaft rückverankerten Fundamentbalken sollten unseres Erachtens mindestens die Stützenreihen gesichert werden, bei denen nach der Dokumentation des Ingenieurbüros Kleindienst bereits Risse zu beobachten sind:

liegen die Hebungsbeiträge in derselben Größenordnung wie bei den übrigen Achsen, wo sie bereits zu Rissen geführt haben (vgl. die obige Tabelle). Wir empfehlen deshalb, auch für diese Achsen eine entsprechende Sicherung mittels vorgespannter Fundamentbalken zu prüfen.

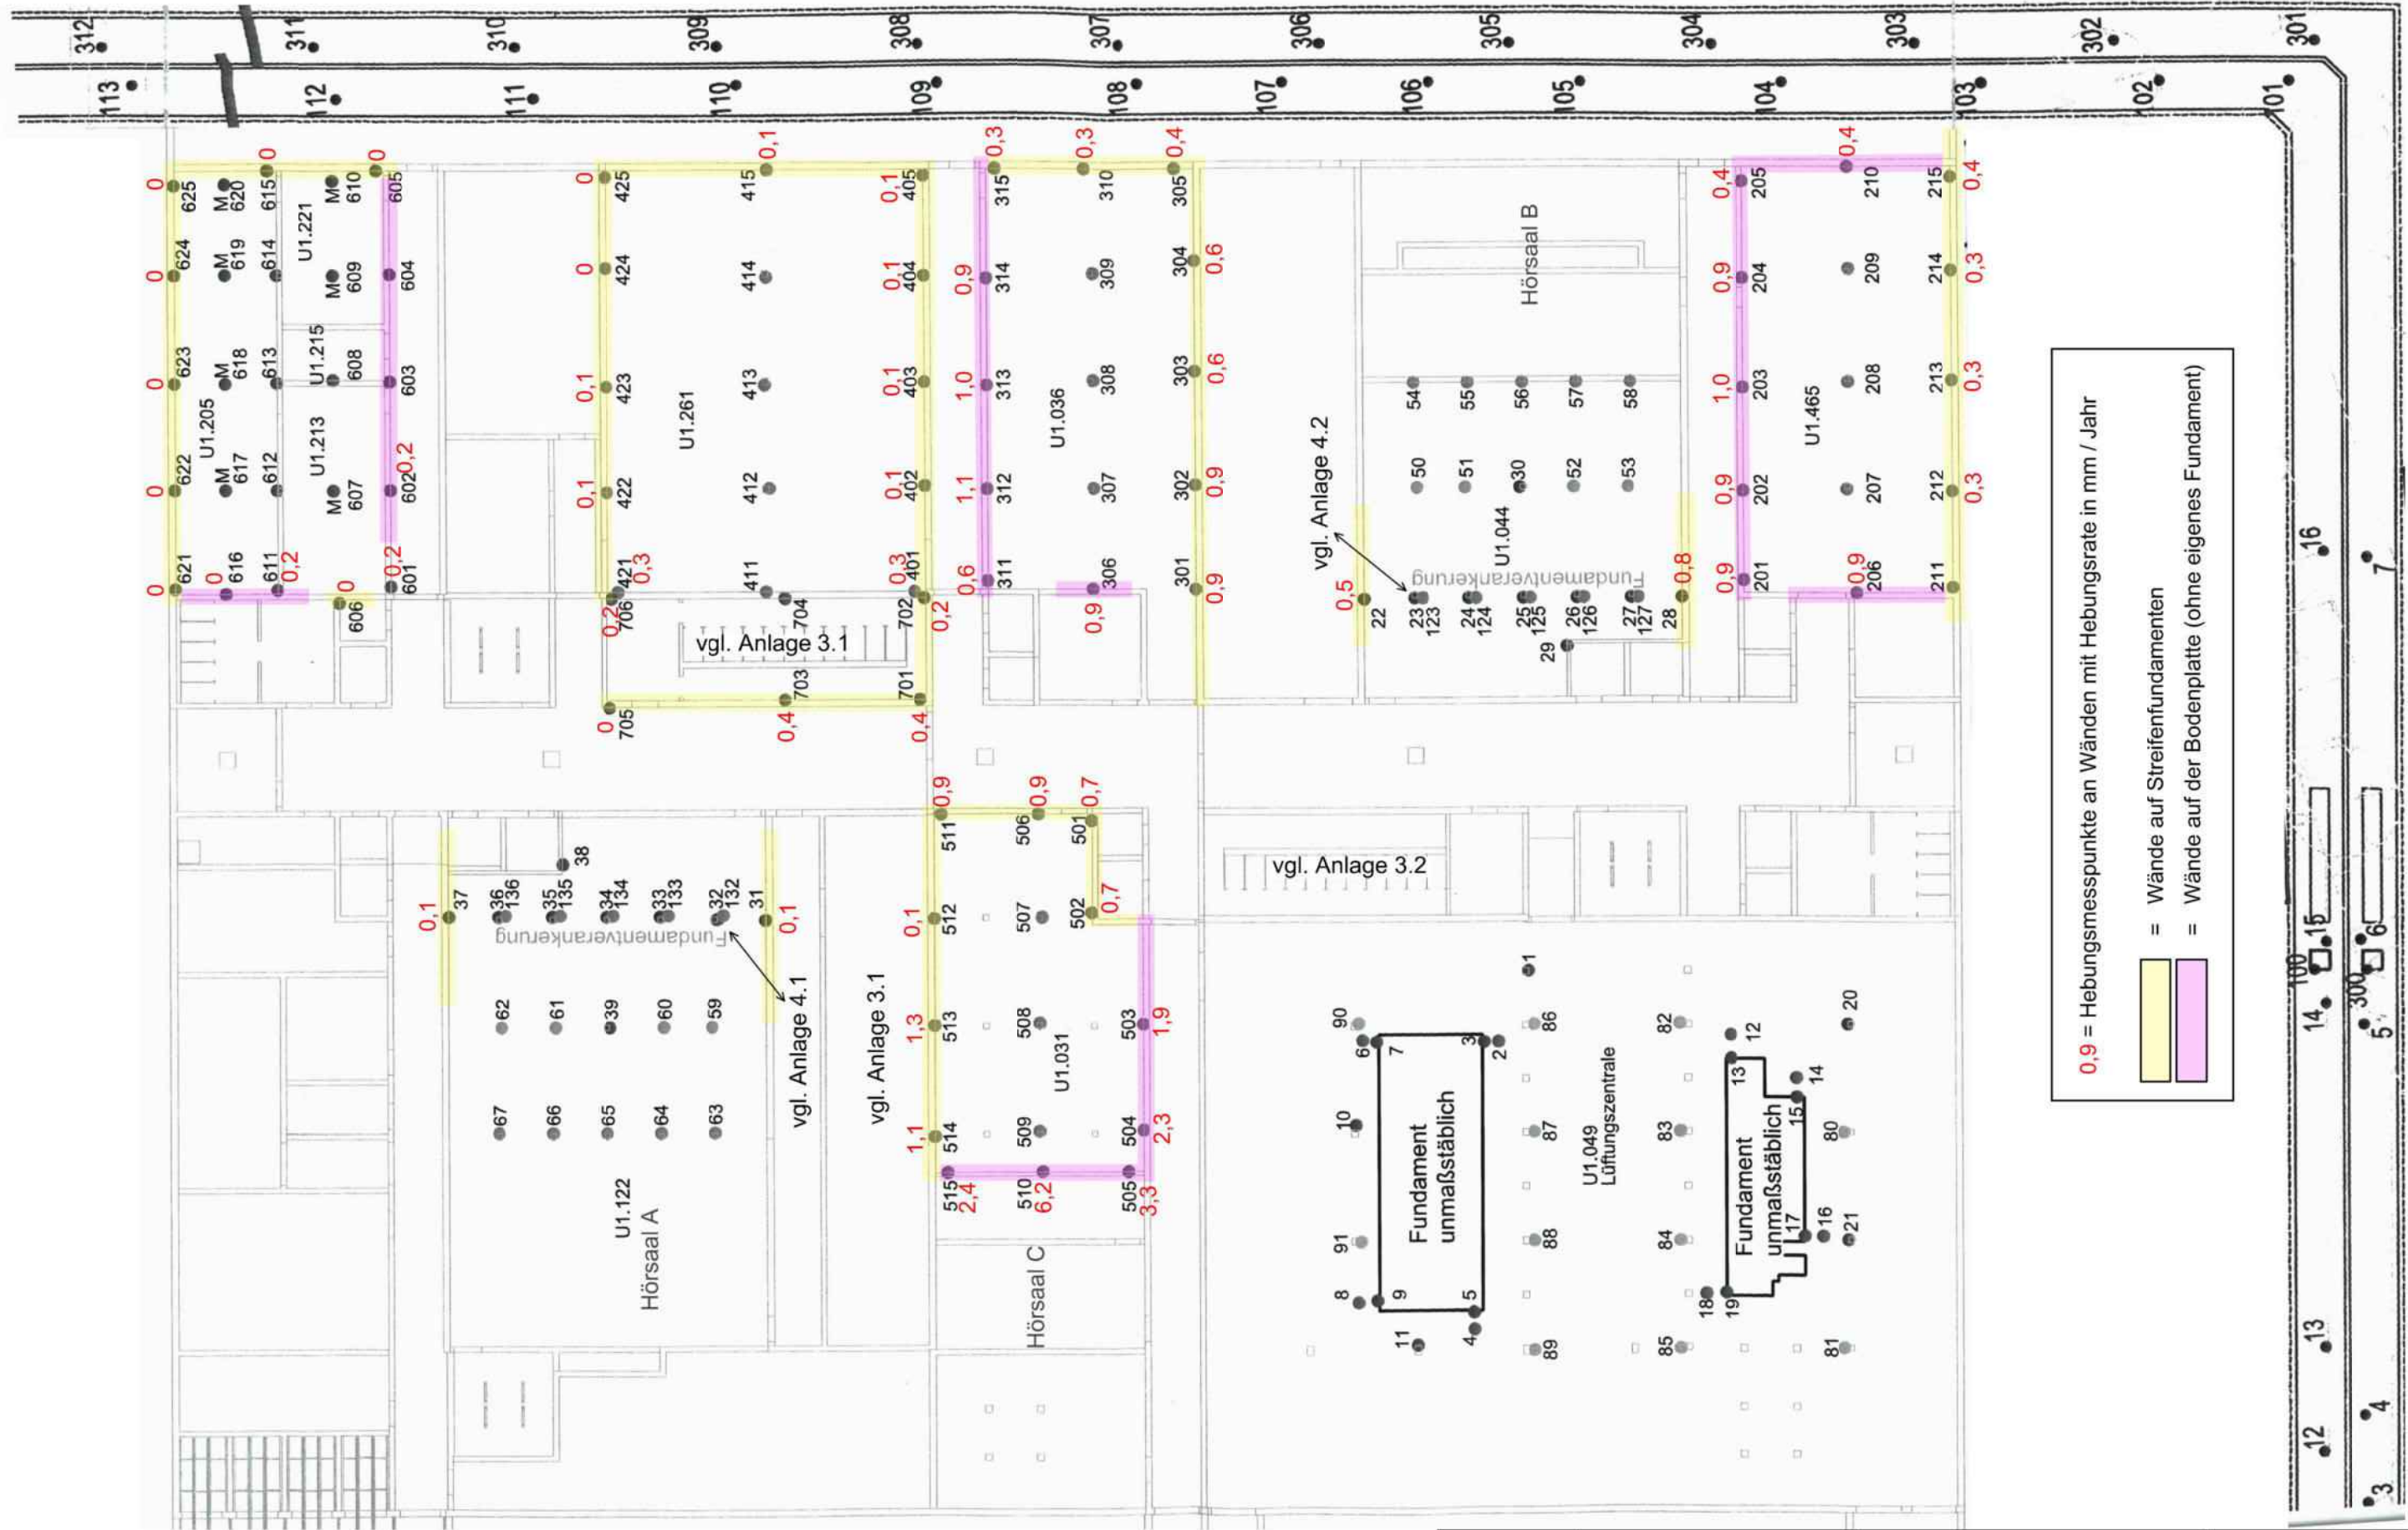
Anlage	2.6
Az	12 010
Datum	28.10.2020
Maßstab	-
Bearbeiter	-

Anlage 2.6 zeigt, dass leichte Hebungen auch im Bereich von Wänden zu beobachten sind. Keine oder nur geringe Hebungen zeigen dabei solche Wände, die relativ hoch belastet und auf einem Streifenfundament gegründet sind (gelb markierte Wände in Anlage 2.6). Signifikant höhere Hebungsrates sind bei gering belasteten Wänden zu beobachten, die ohne eigenes Fundament auf der UG-Bodenplatte stehen (in Anlage 2.6 rot gekennzeichnet). Die Hebungsrates liegen für diese Wände meist in der Größenordnung bis ca. 1 mm/Jahr. Im Bereich des Raumes U1.031 (Luftraum unter Hörsaal C) beträgt die stärkste Hebungsrates jedoch 6,2 mm/Jahr (Messpunkt 510, Wand bei Achse 7).

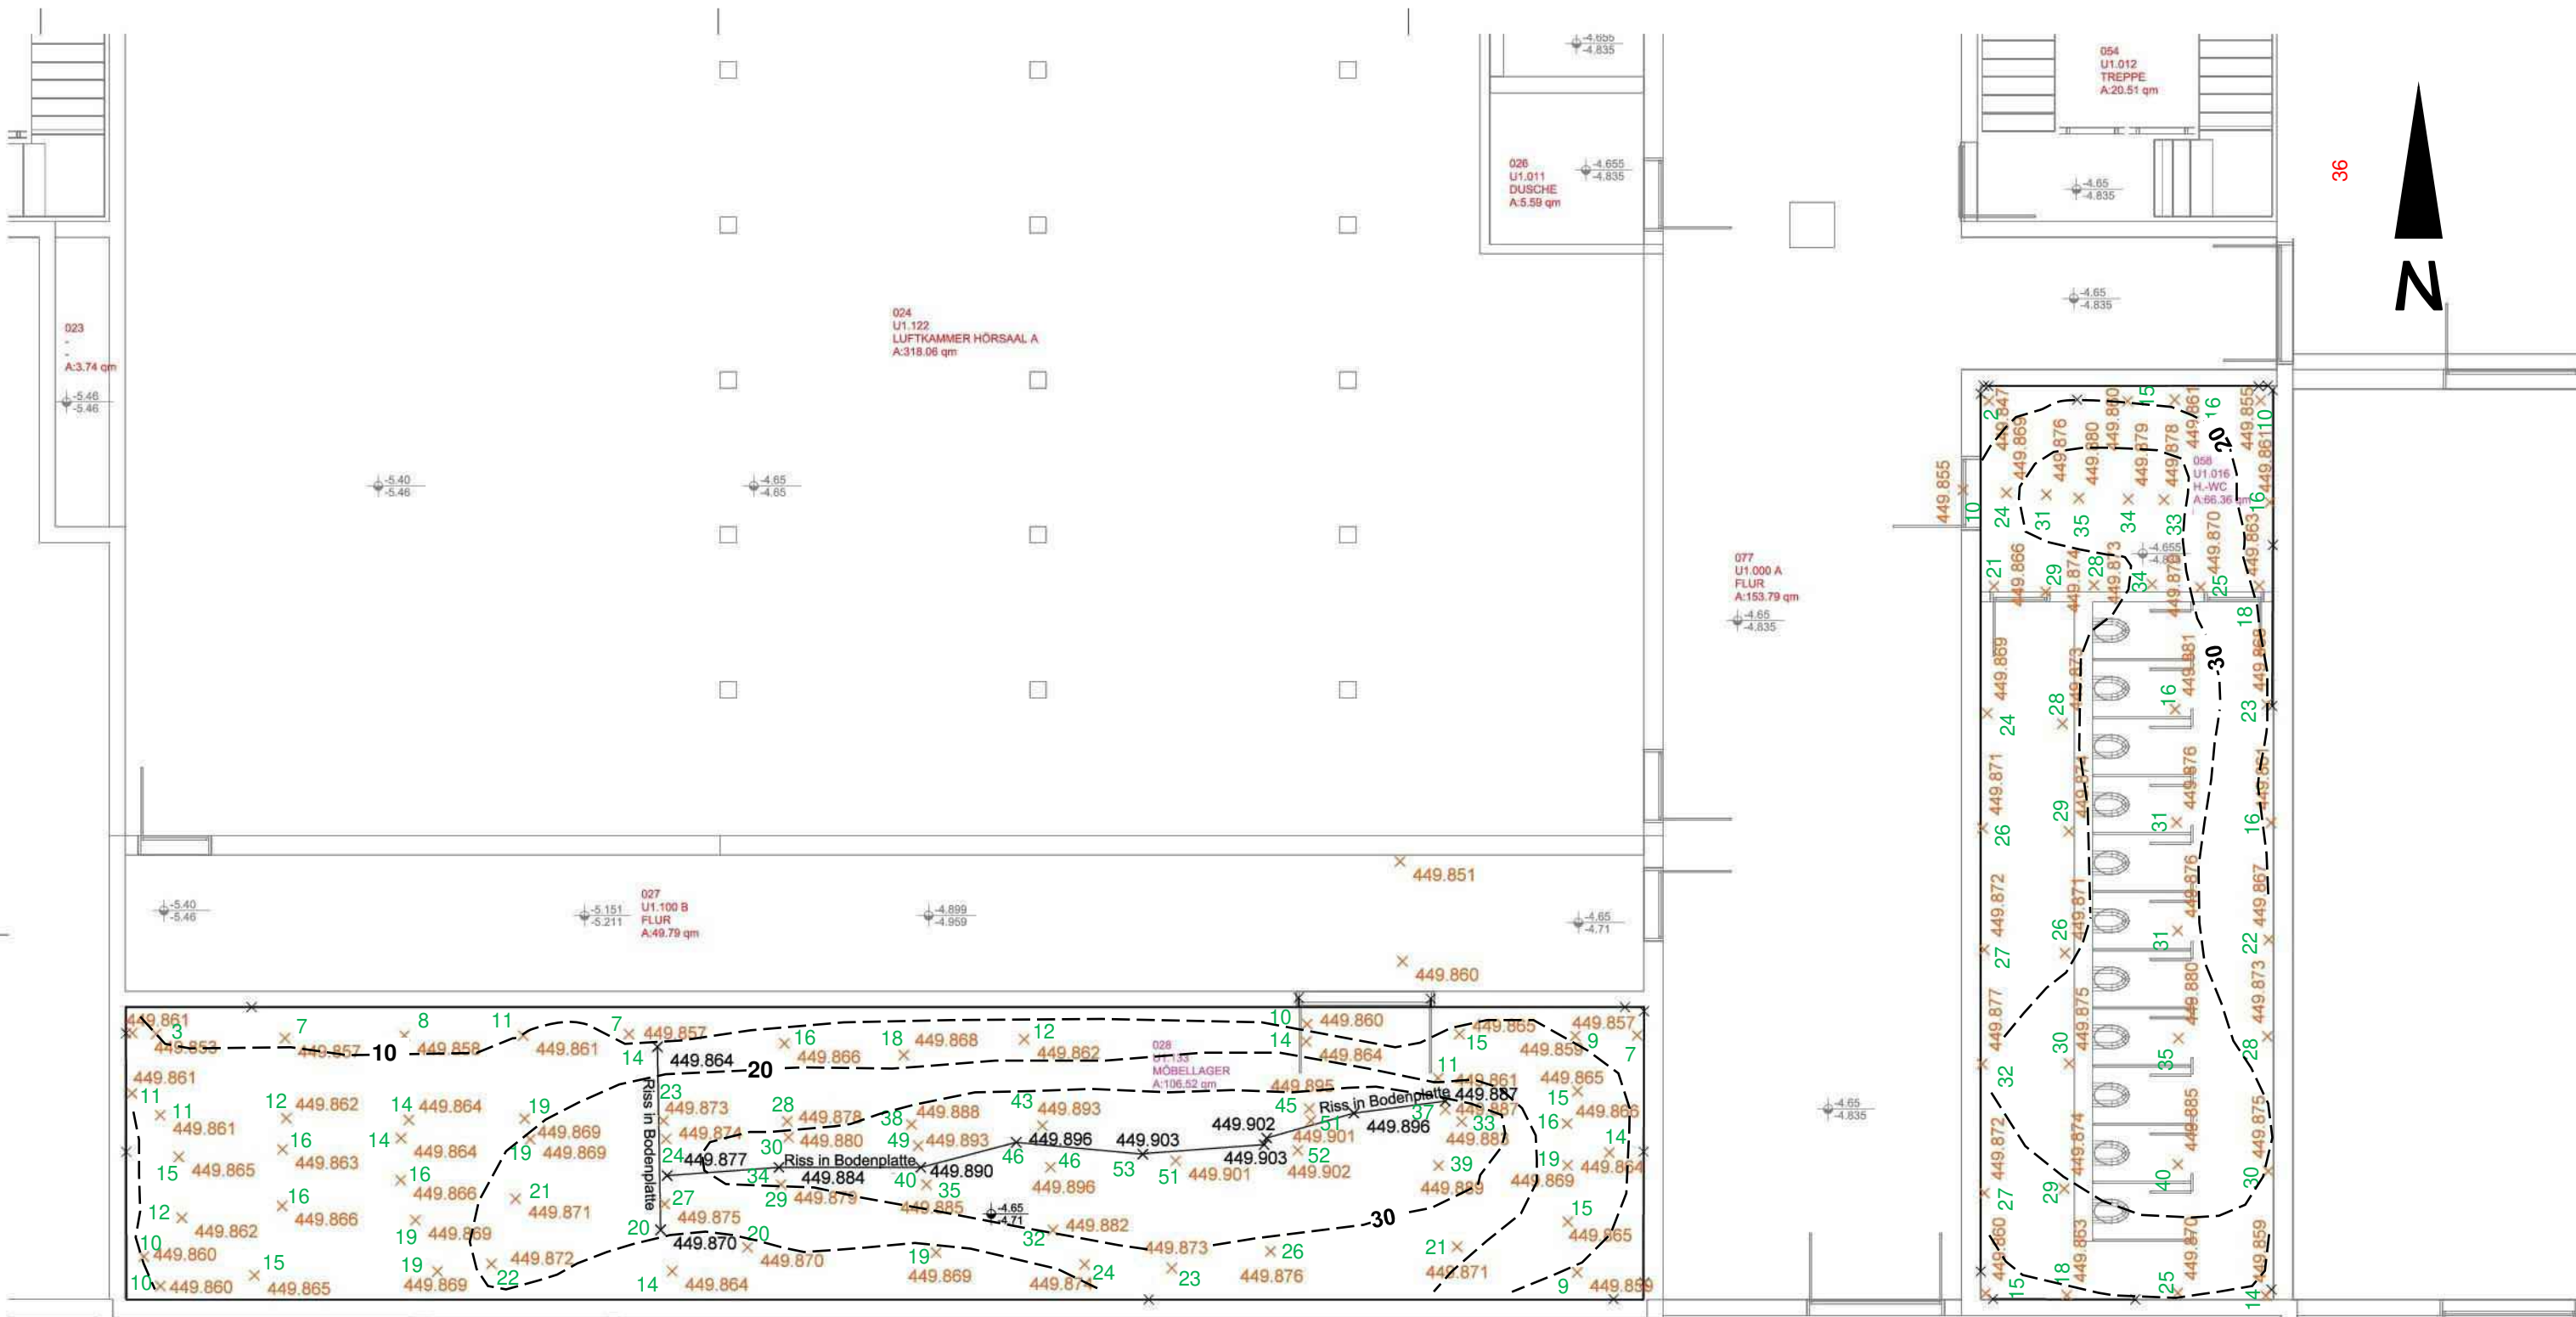
STUTTGART-VAIHINGEN	Anlage	3.1
Gebäude Informatik	Az	12 010
Fußboden-Hebungen im UG	Datum	28.10.2020
	Maßstab	1:100
	Bearbeiter	[Redacted]

In den Herren-WCs im Untergeschoss sind die Fußbodenhebungen und die damit verbundenen Schäden mittlerweile so groß, dass die Nutzung der Räume zunehmend beeinträchtigt wird. Auch in anderen Räumen sind gleichartige Fußbodenhebungen zu beobachten (vgl. Anlage 3). In den WCs muss außerdem geprüft werden, ob die Installationen, insbesondere die Entwässerungsleitungen, noch intakt sind. Hierzu empfiehlt es sich, die Dichtigkeit der Grundleitungen mittels Druckprüfungen zu kontrollieren und ihre Beschaffenheit mittels Kamerabefahrungen zu prüfen. Als Grundlage für die Entscheidung über das Sanierungskonzept empfehlen wir außerdem, den vorhandenen Fußbodenaufbau mittels einer Bauteilöffnung zu überprüfen (Aufbau auf der Bodenplatte, Dicke der Bodenplatte, eventuelle Dämmung unter der Bodenplatte, Dicke der Filterschicht).

Voraussichtlich muss die bestehende Bodenplatte bei allen angesprochenen Lösungen rückgebaut und erneuert werden. Nur für den Fall, dass der bestehende Fußbodenaufbau oberhalb der Bodenplatte relativ dick ist (\geq ca. 15 cm), können eventuell die Lösungen „direkte, flächenhafte Bewässerung“ oder „Opfer-Estrich“ ohne Rückbau der Bodenplatte erwogen werden. Weitere Voraussetzung ist, dass die bisher eingetretenen Hebungen noch nicht zu Schäden an den Grundleitungen geführt haben und dass im Falle einer Lösung mit „Opfer-Estrich“ durch die Hebung während der restlichen Standzeit des Gebäudes keine gravierenden Schäden zu erwarten sind.

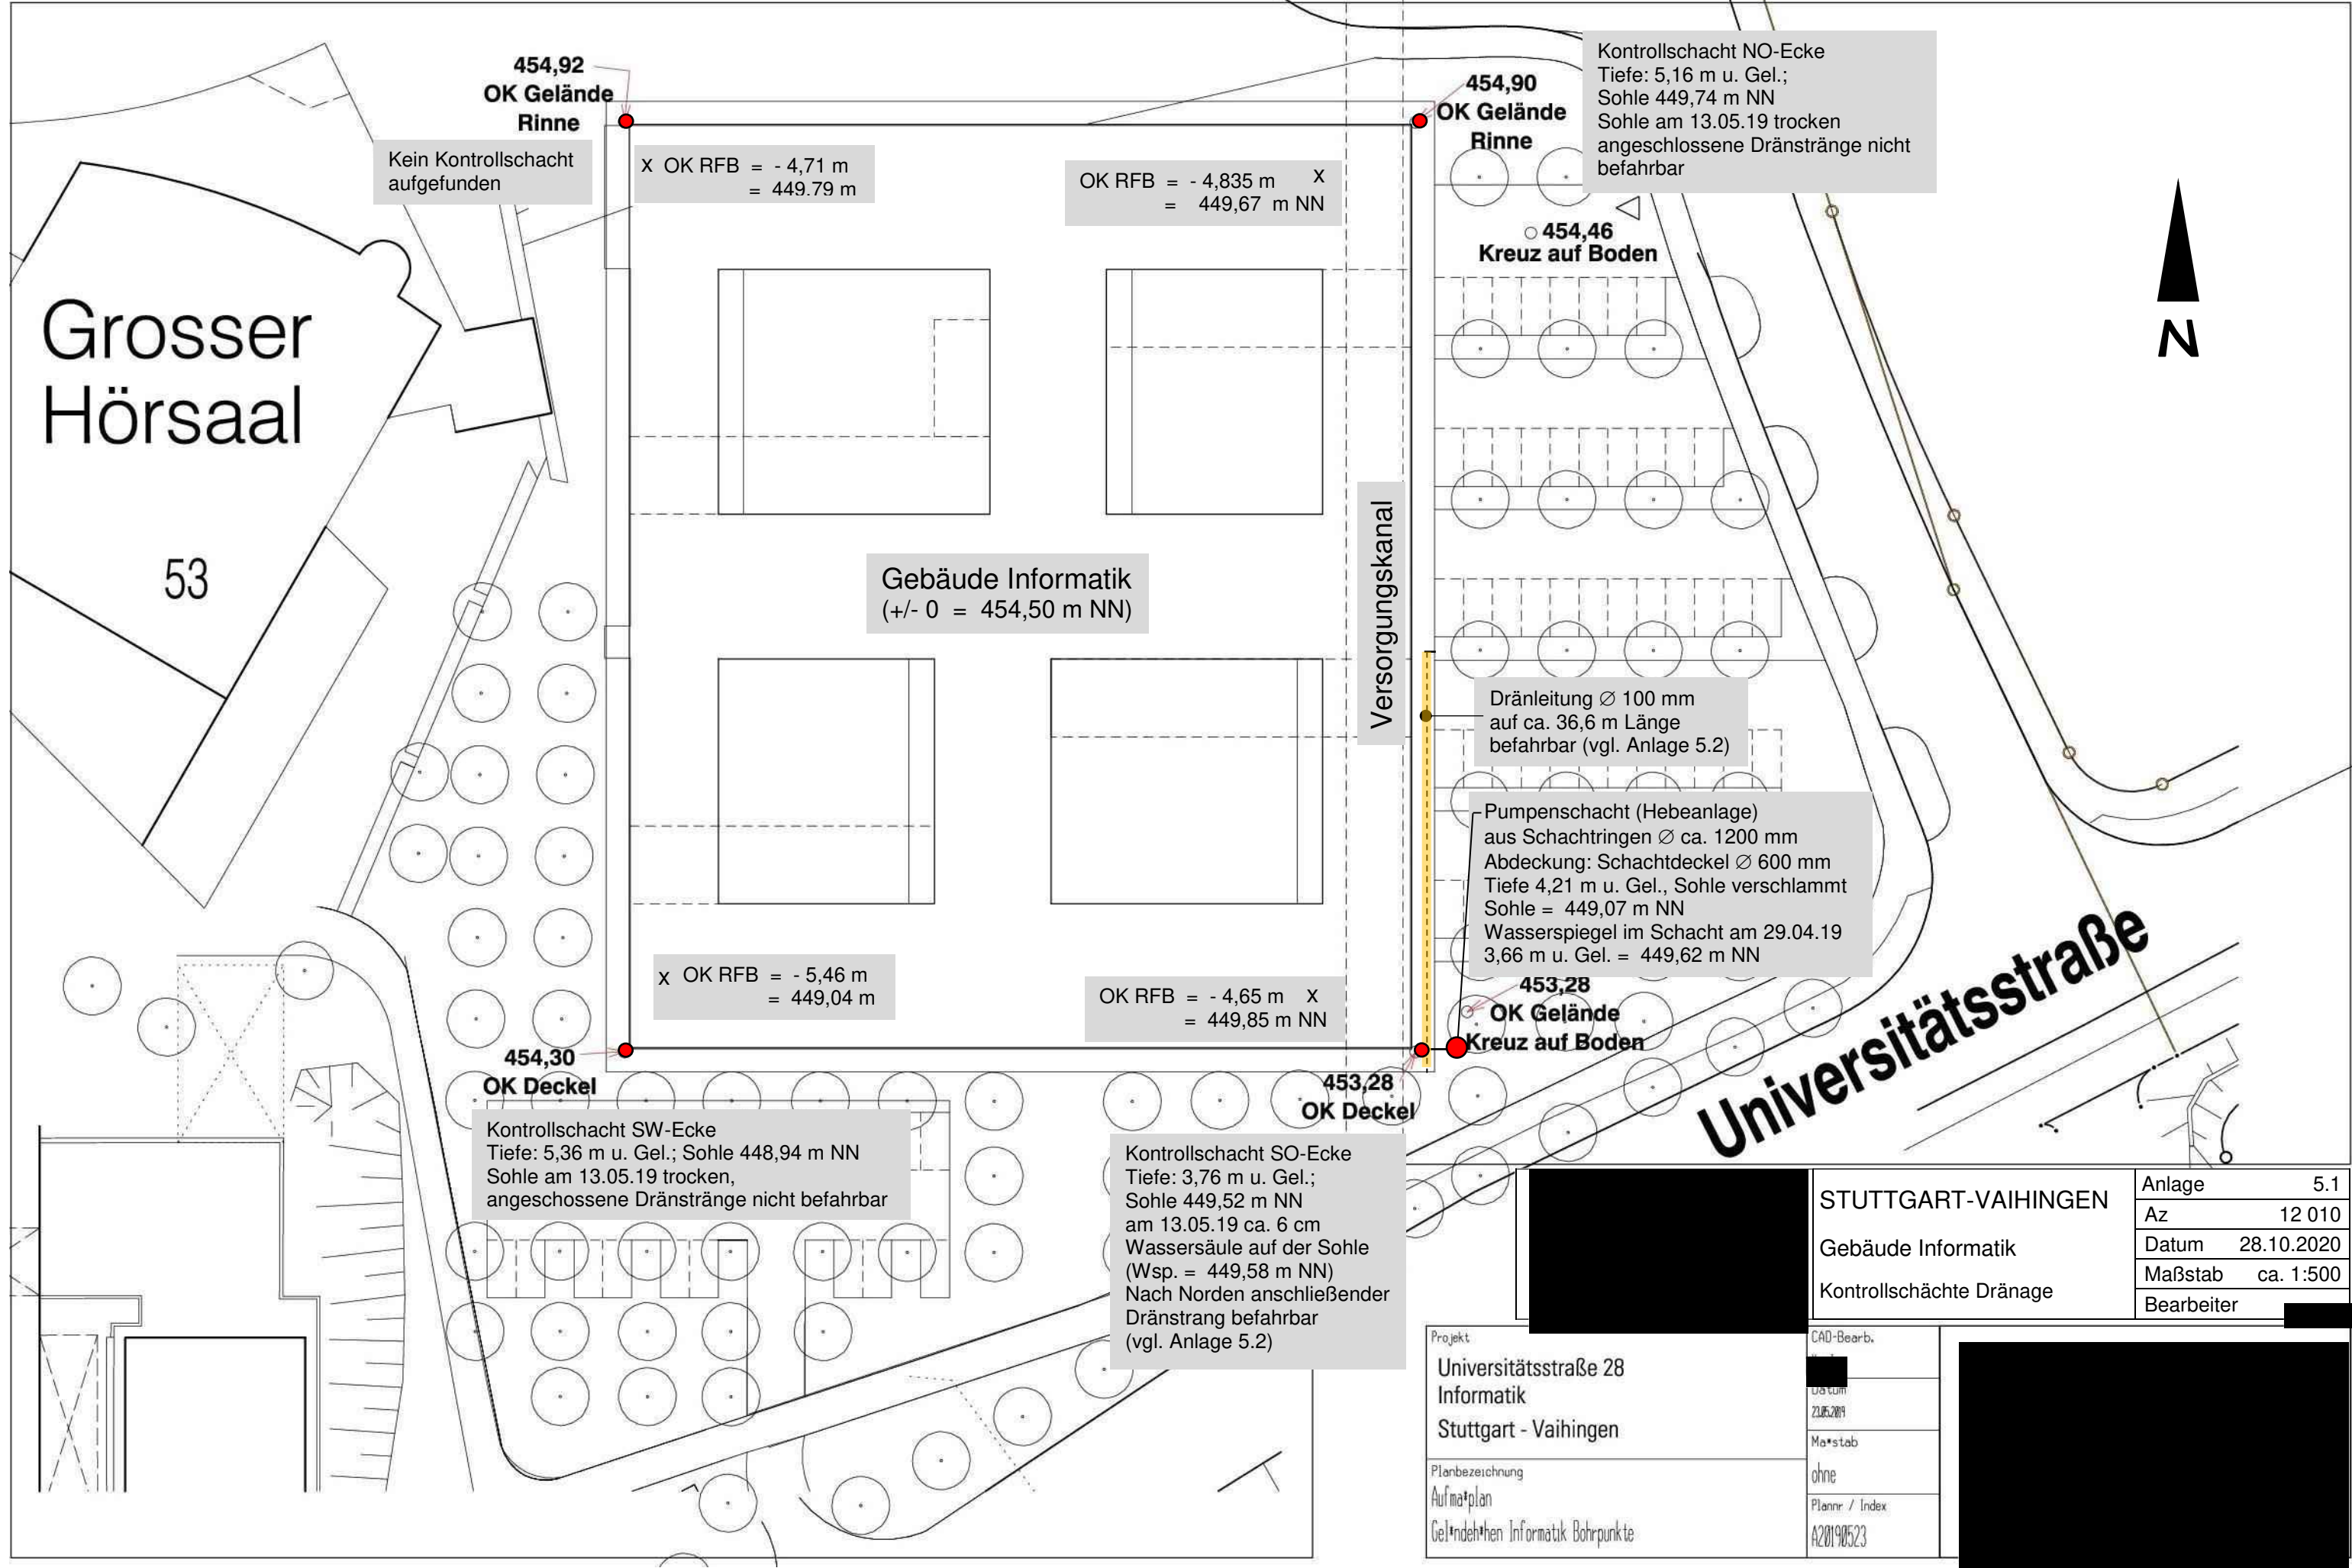
Projekt Universitätsstraße 28 Informatik Stuttgart - Vaihingen	CAD-Bearb. Datum 23.05.2019 Maßstab ohne Plannr. / Index A20190523	Anlage 5.1
		Az 12 010
		Datum 28.10.2020
		Maßstab ca. 1:500
Gebäudefeld Gebäude Informatik Kontrollschächte Dränage	Bearbeiter

Bei dem Ortstermin am 13.05.2019 waren die Beläge an den Gebäudeecken von einer Bauunternehmung geöffnet worden. In den Gruben waren an drei Ecken des Gebäudes Kontrollschächte der Außendränage freigelegt (vgl. Anlage 5.1). Im Einzelnen:

- An der Nordwestecke des Gebäudes wurde kein Kontrollschacht angetroffen. Hier fand sich lediglich ein braunes Kunststoffrohr, \varnothing ca. 150 mm, das schräg in der Arbeitsraumverfüllung steckte und bei einer Tiefe von ca. 1,6 m unter Gelände verstopft war.

- An der Nordostecke des Gebäudes fand sich ein Kontrollschacht \varnothing 300 mm aus grünem Kunststoff. Seine Abdeckung war zerstört. Der Schacht selbst steht nicht senkrecht im Arbeitsraum, sondern ist verdrückt und krumm. Die Schachtsohle bei 5,16 m unter Gelände (= 449,74 m NN) war trocken.

- Der Schacht an der Südostecke des Gebäudes besteht ebenfalls aus grünen Kunststoffrohren \varnothing 30 cm; er ist auch im oberflächennahen Bereich verdrückt und war lediglich mit einem Holzbrett abgedeckt. Seine Sohle liegt bei 3,76 m unter Gelände (= 449,52 m NN). Hier fand sich auf der Sohle eine ca. 6 cm hohe Wasserbedeckung (Wasserspiegel = 449,58 m NN).

- Der Schacht an der Südwestecke des Gebäudes ist ebenfalls stark verdrückt und steht schief; er war mit einem grünen Kunststoffdeckel abgedeckt. Seine Sohle war trocken; sie liegt 5,36 m unter Gelände (= 448,94 m NN).

Nach diesen Erkundungsarbeiten wurden die aufgefundenen Schächte sachgemäß bis zum Geländeniveau verlängert, mit einer tragwasserdichten Abdeckung versehen und das angrenzende Außengelände wieder hergestellt.

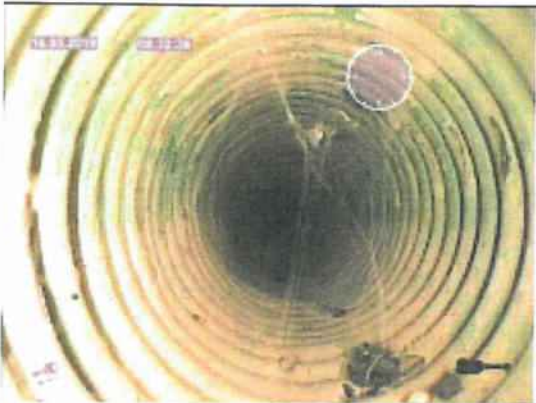
Drainageschacht 3

Lediglich im Kontrollschacht an der Südostecke des Gebäudes war es möglich, die Kamera in den Dränstrang an der Ostseite des Gebäudes einzuführen und die Leitung auf eine Länge von ca. 36,6 m zu befahren (vgl. das Protokoll der [REDACTED] in Anlage 5.2). Dabei ergab sich folgendes Bild:

- Die Dränleitung besteht aus gelbem, gewelltem Kunststoffschlauch \varnothing 100 mm.
- Der Dränschlauch ist an mehreren Stellen verformt (lokale Eindrückungen, ovaler Querschnitt).
- Die Dränleitung war trocken.
- In der Leitung fanden sich verschiedentlich Fremdkörper (eingetragener Schmutz, Spinnweben, eine tote Ratte).
- Nach einer Strecke von ca. 36,6 m wurde die Befahrung beendet; hier fand sich ein weiterer Kontrollschacht (soweit erkennbar; wahrscheinlich handelt es sich um einen überdeckten Kontrollschacht in der Mitte der Ostseite des Gebäudes).
- Auch die Verbindungsleitung von dem Kontrollschacht zu dem östlich gelegenen Pumpenschacht (Hebeanlage) konnte mit der Kamera befahren werden.
