27.12.1994

MQ / 94-106

**On-line-Erfassung der Betriebstransienten für sicherheitstechnisch relevante Komponenten und für ausgewählte Komponenten der äußeren Systeme  
hier: Statusbericht GKN II - Dezember 1994**

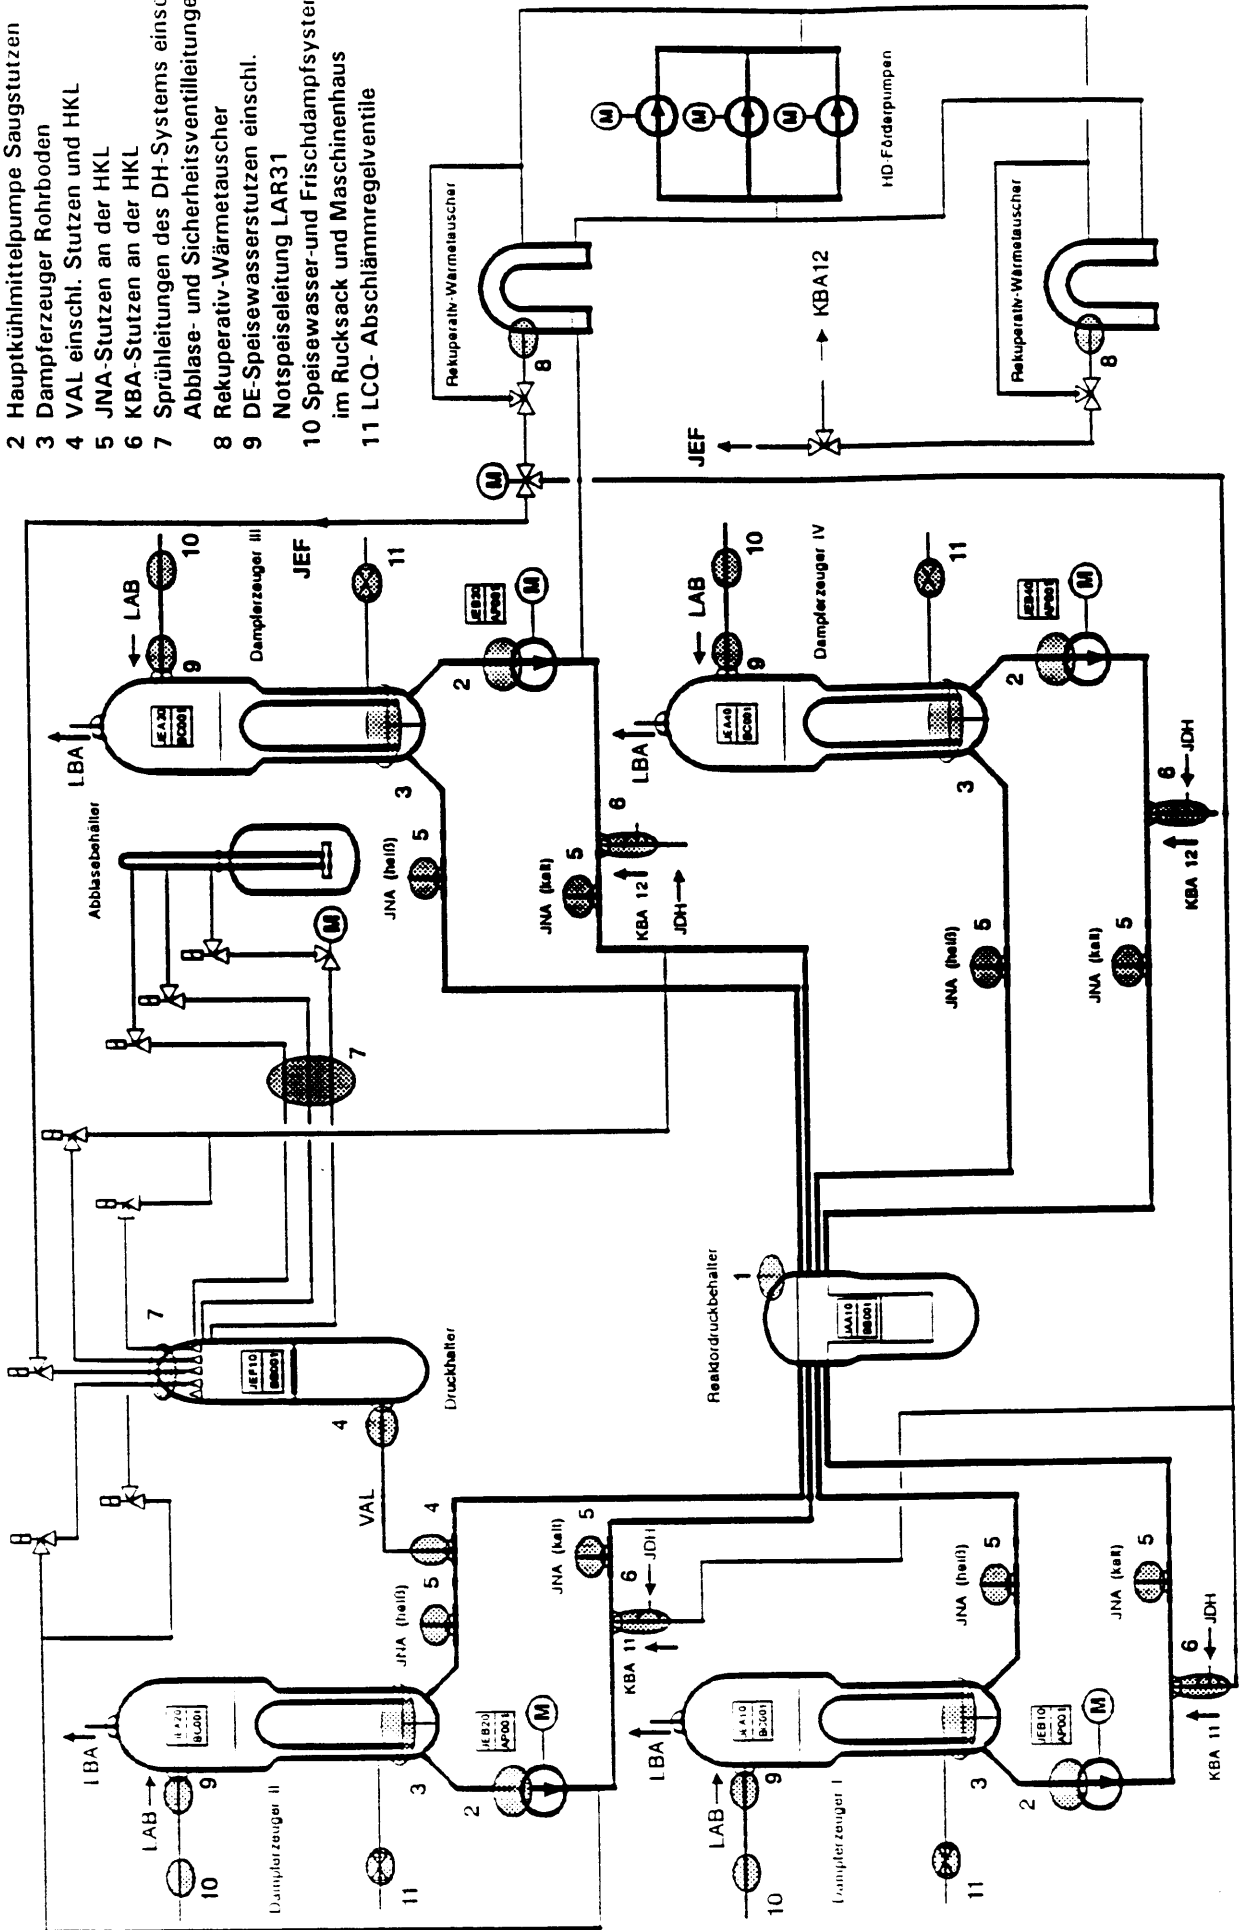
Lage der überwachten Komponenten im System - GKN II

Die Lage aller überwachten Komponenten ist schematisch im Systemschaltplan **Beilage 1** wiedergegeben.

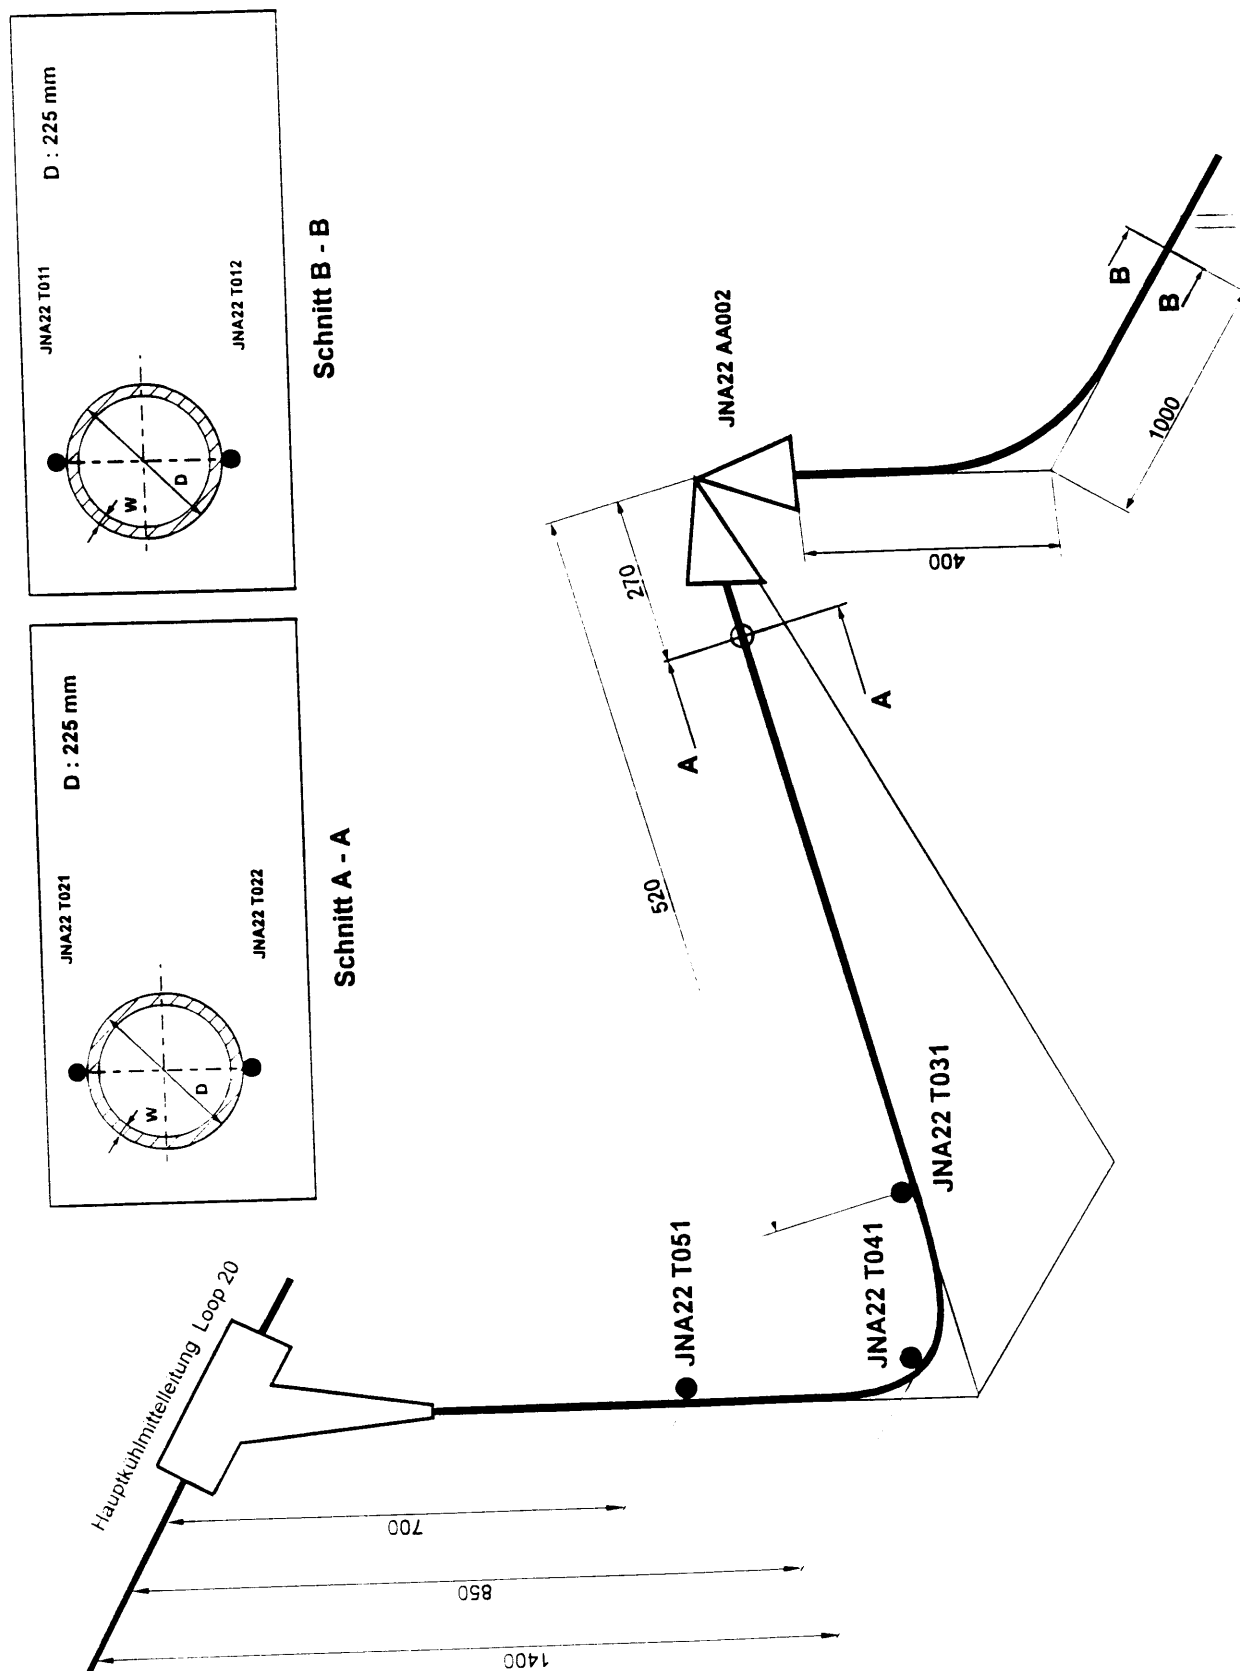
Lage der Meßstellen im Bereich der Nachkühlleitung JNA22

Zur genauen Ermittlung der Temperaturvorgänge an den senkrecht von unten einbindenden Leitungen JNA12, 22 und 32 wurden in der Revision 1994 an der Leitung JNA22 am Bogen zwischen Erstabsperung und HKL-Einbindung drei zusätzliche Temperaturfühler JNA22 T031, T041 und T051 angebracht, siehe **Beilage 3 und 4**.

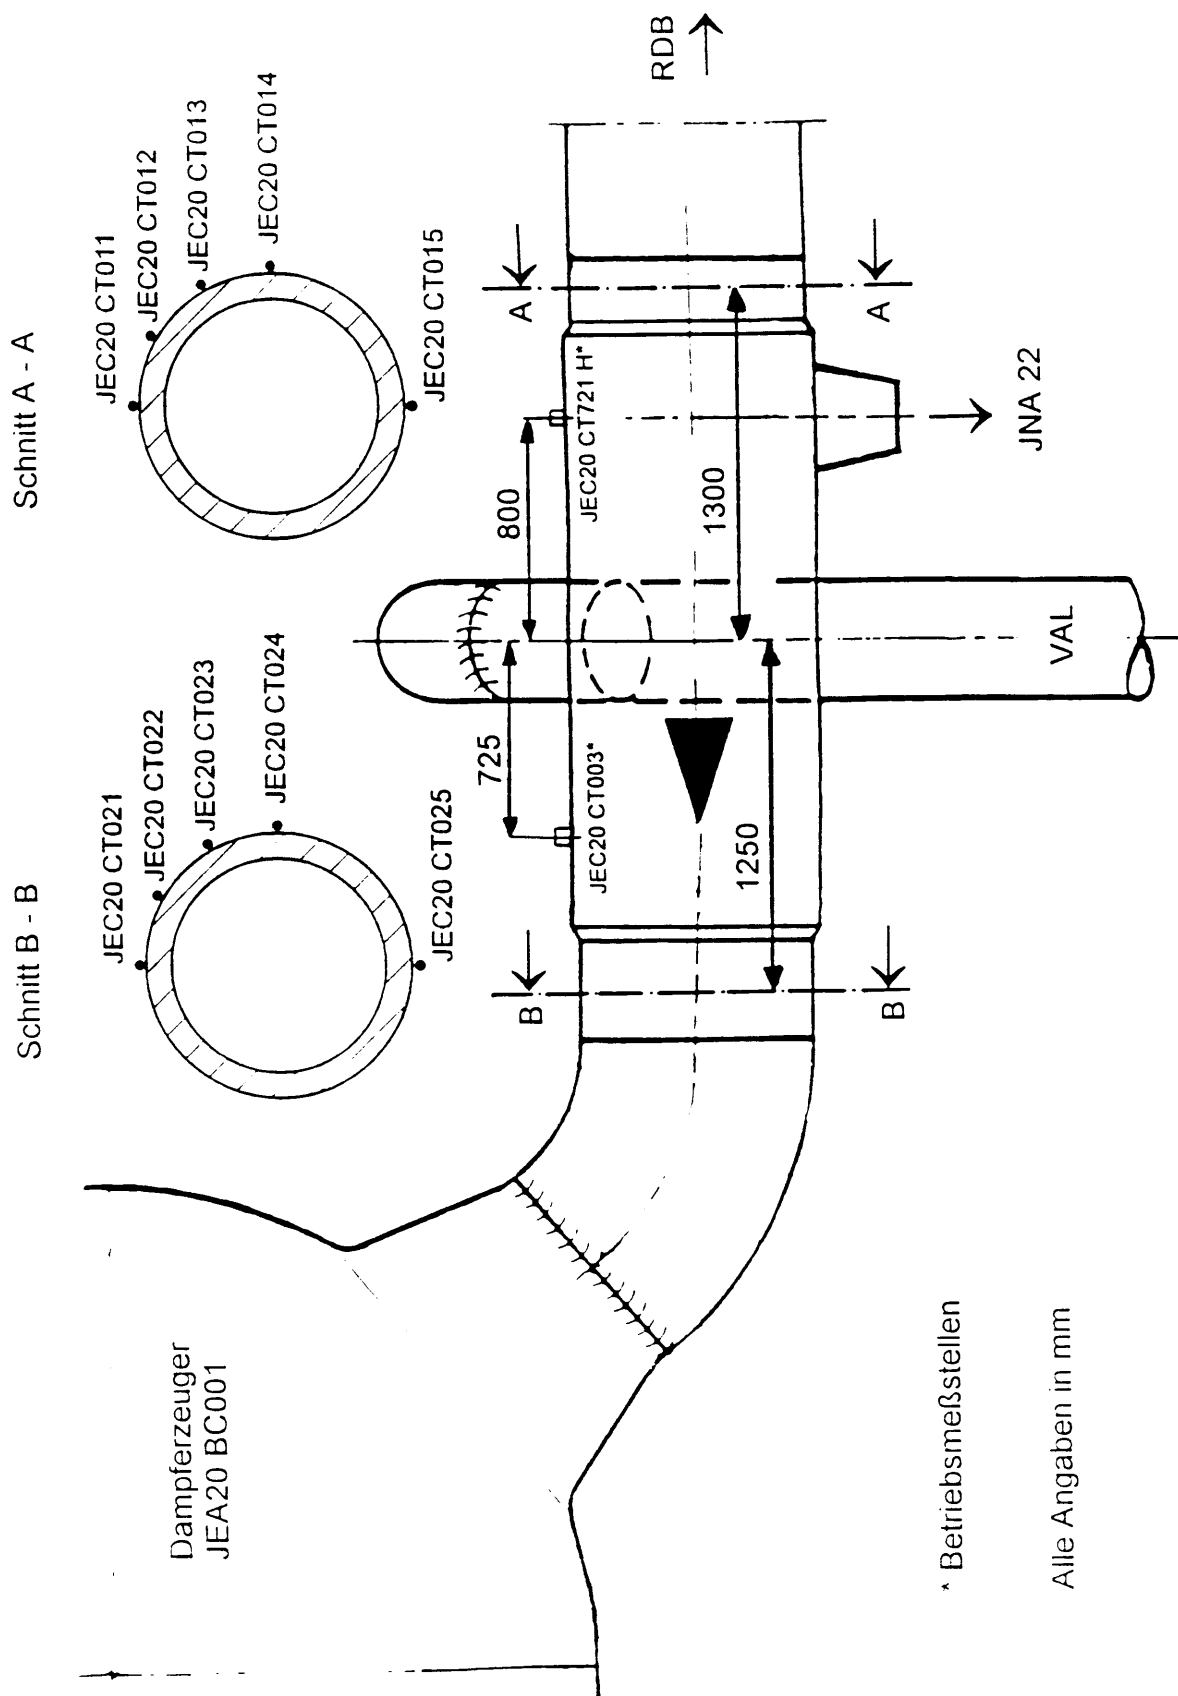
Lage der Meßstellen im Bereich JEC20 BR101 bis BR104 (Einbindung VAL)

Zur Ermittlung der Auswirkungen der Out-Surge-Vorgänge auf die Hauptkühlmittelleitung wird diese seit dem Anfahren nach der Revision 1994 durch weitere Temperaturmessungen betriebsbegleitend überwacht. Dabei wurden an der HKL jeweils links und rechts der Einbindung der VAL fünf Temperaturfühler (vier von 0 bis 90°, einer bei 180°) installiert, siehe **Beilage 5 und 6**.

Zur Ermittlung der Auswirkungen der Out-Surge-Vorgänge auf die Hauptkühlmittelleitung wird diese wie vorne beschrieben (Beilage 5) durch 2 Meßebenen neu überwacht. Die Auswertungen ergaben nur zu Beginn des Anfahrvorganges bei noch stehender Hauptkühlmittelpumpe, also kaltem stehendem Hauptkühlmedium zwei geringe Temperaturänderungen  $< 70 \text{ K}$ .

Durch die geringe vom Druckhalter über die VAL ausströmende Menge wird die HKL beidseitig der Einbindung nur am oberen Scheitel langsam erwärmt, so daß keine globalen Einspanneffekte und keine relevanten Temperaturspannungen über die Wand verursacht werden. Der Erschöpfungsgrad der Komponenten wird dadurch nicht beeinflußt.

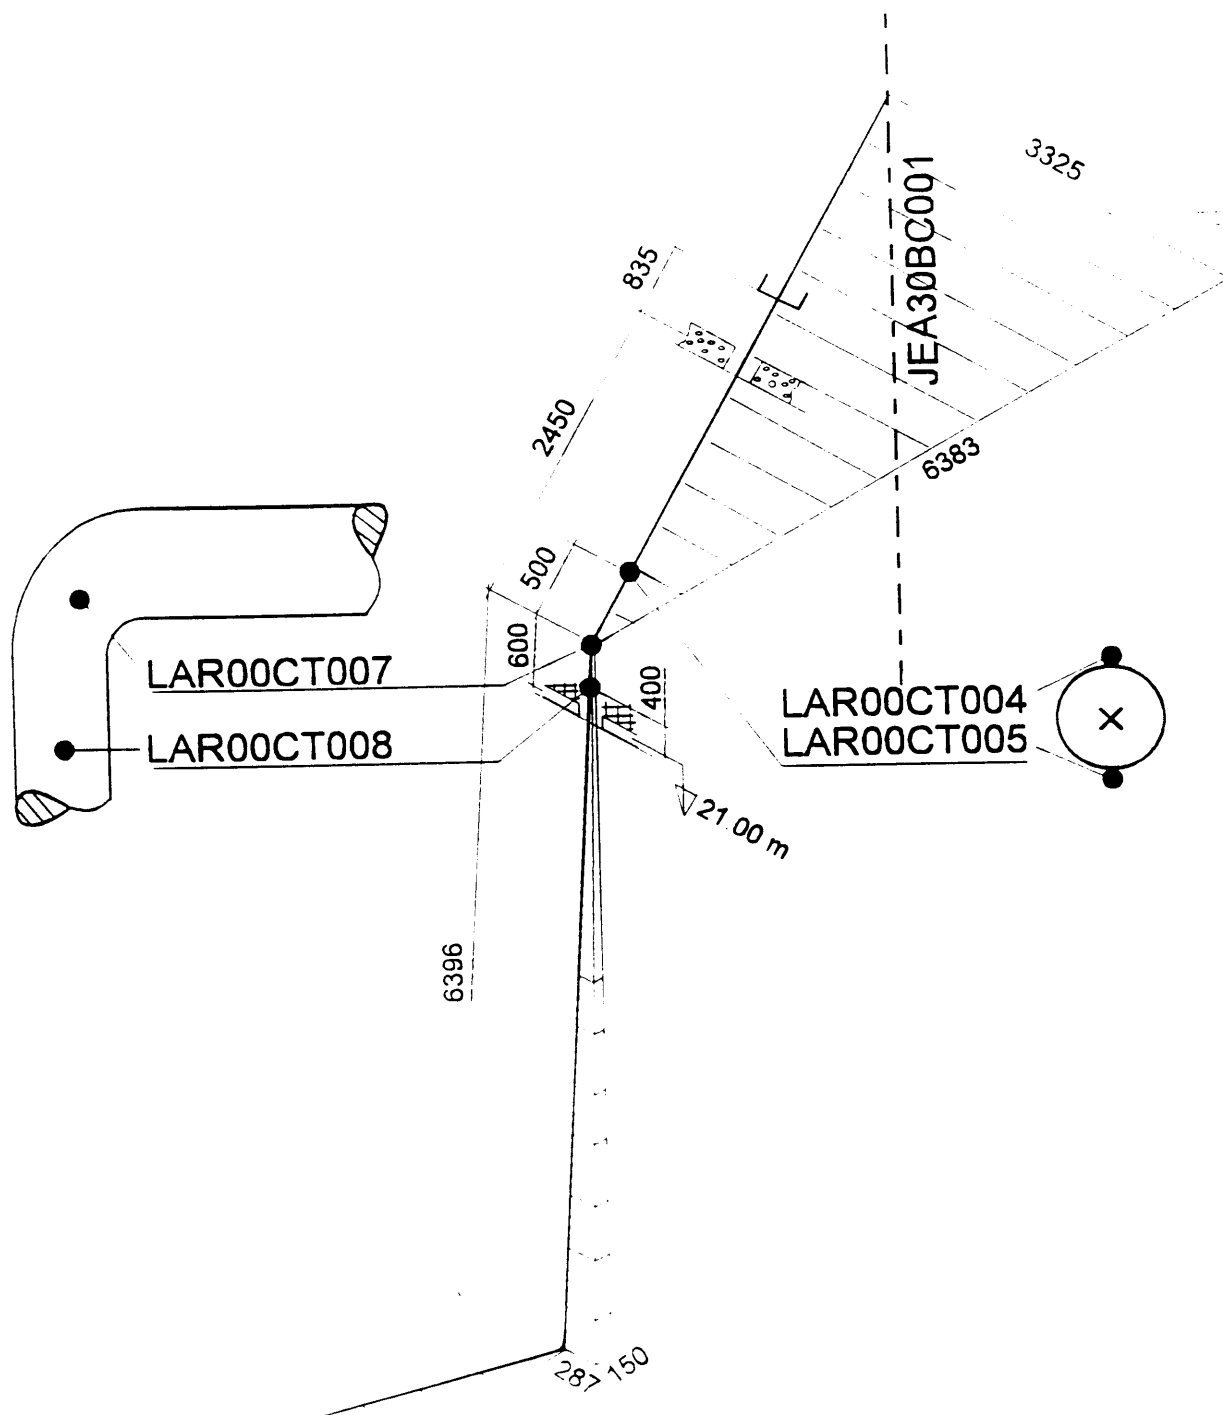
Lage der Meßstellen im Bereich der Notspeiseleitung  
vor dem Dampferzeuger III

Zur Ermittlung der Temperaturvorgänge an den bei GKN II direkt in die Dampferzeuger (DE) einbindenden Notspeiseleitungen des LAR-Systems wird die Leitung LAR 31 im Bereich des Bogens vor dem DE III seit der Revision 1994 überwacht, siehe **Beilage 7 und 8**.

Die ebenfalls beim Statusgespräch vorgestellten Verläufe der neu instrumentierten Notspeiseleitung LAR31 (Beilage 7) zeigen beim Anfahren eine entsprechend der Entfernung vom DE bedingte Aufwärmung ohne besondere Temperaturvorgänge auch im weiteren Betrieb.

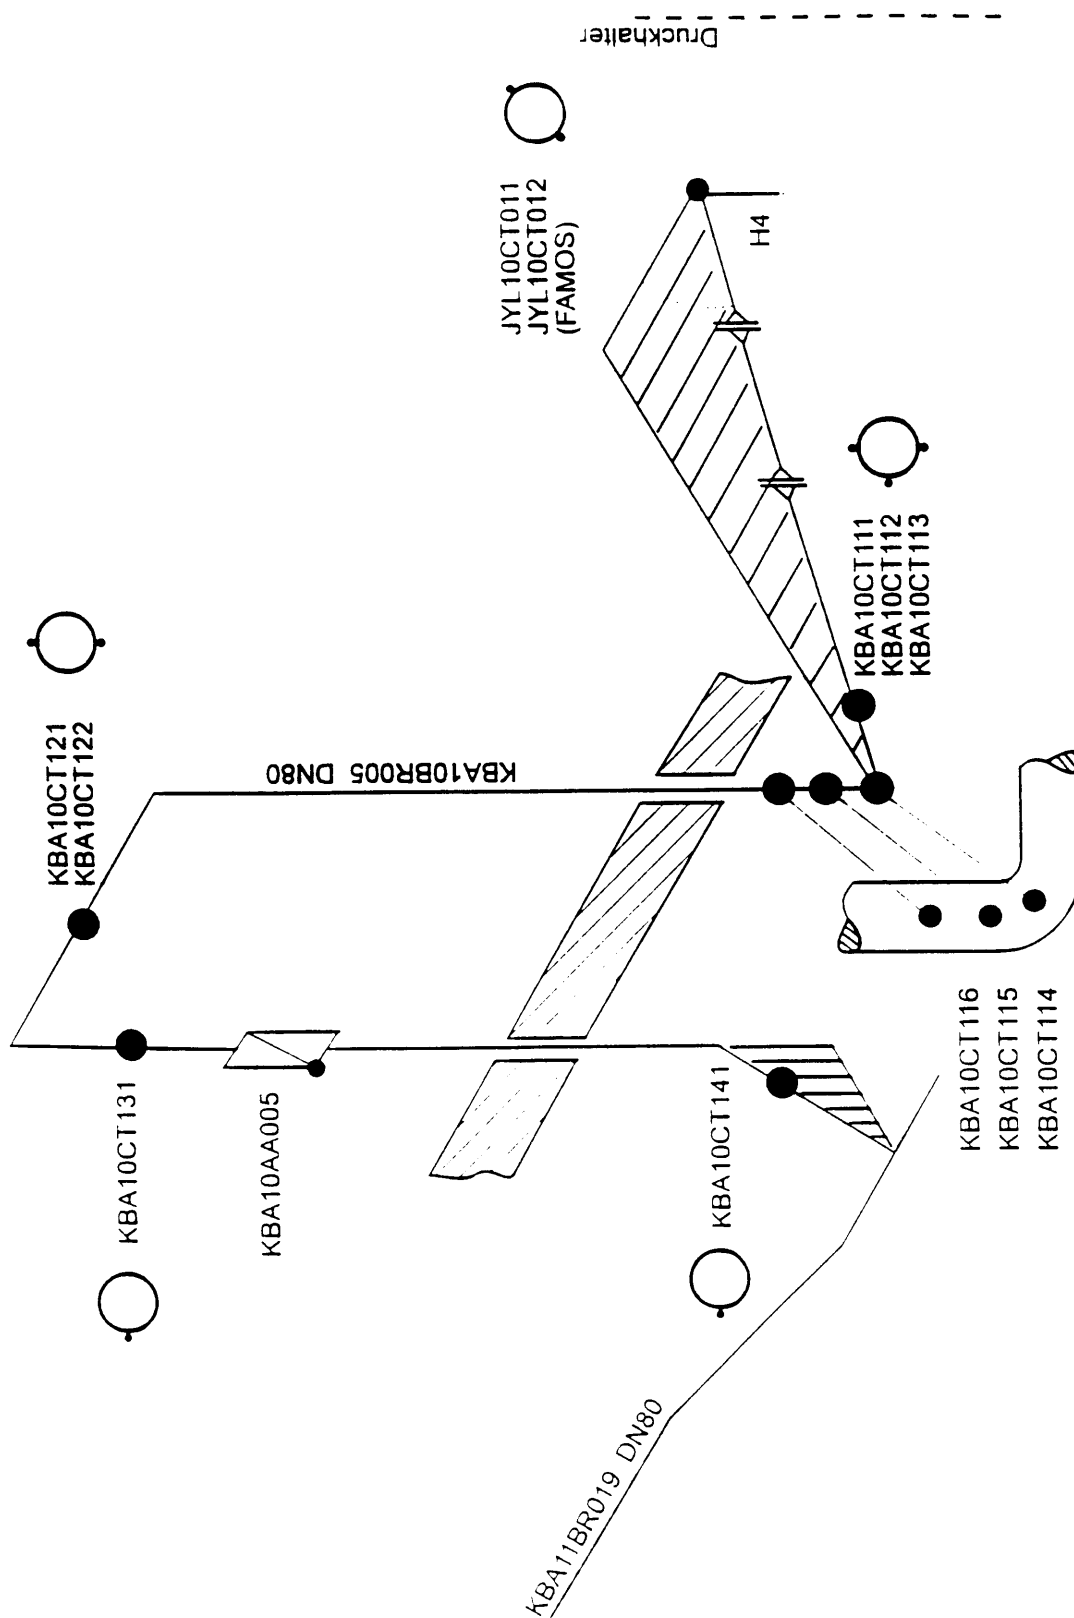
Lage der Meßstellen im Bereich der Hilfssprühleitung KBA 10BR005

Die Hilfssprühleitung wird bereits an mehreren Meßquerschnitten der senkrecht und waagrecht verlaufenden Rohrleitungsabschnitte betriebsbegleitend überwacht. Zur Untersuchung der Temperaturvorgänge im Bogen zwischen Falleitung und waagrechtem Abschnitt wurden in der Revision 1994 drei zusätzliche Temperaturfühler direkt am Bogen angebracht, siehe **Beilage 9 und 10**.

Die in der Revision 1994 direkt am Bogen angebrachten Temperaturfühler (Beilage 9) zeigen im oberen Bereich des Bogens (KBA10 CT115 und CT116) ebenfalls eine Auskühlung durch Wasserstoffansammlung. Diesem Abkühlvorgang sind geringe langsame Temperaturänderungen ( $\Delta T < 120$  K), bedingt durch Füllstands- und Druckänderungen und damit Schwankungen des unteren H<sub>2</sub>-Levels überlagert.

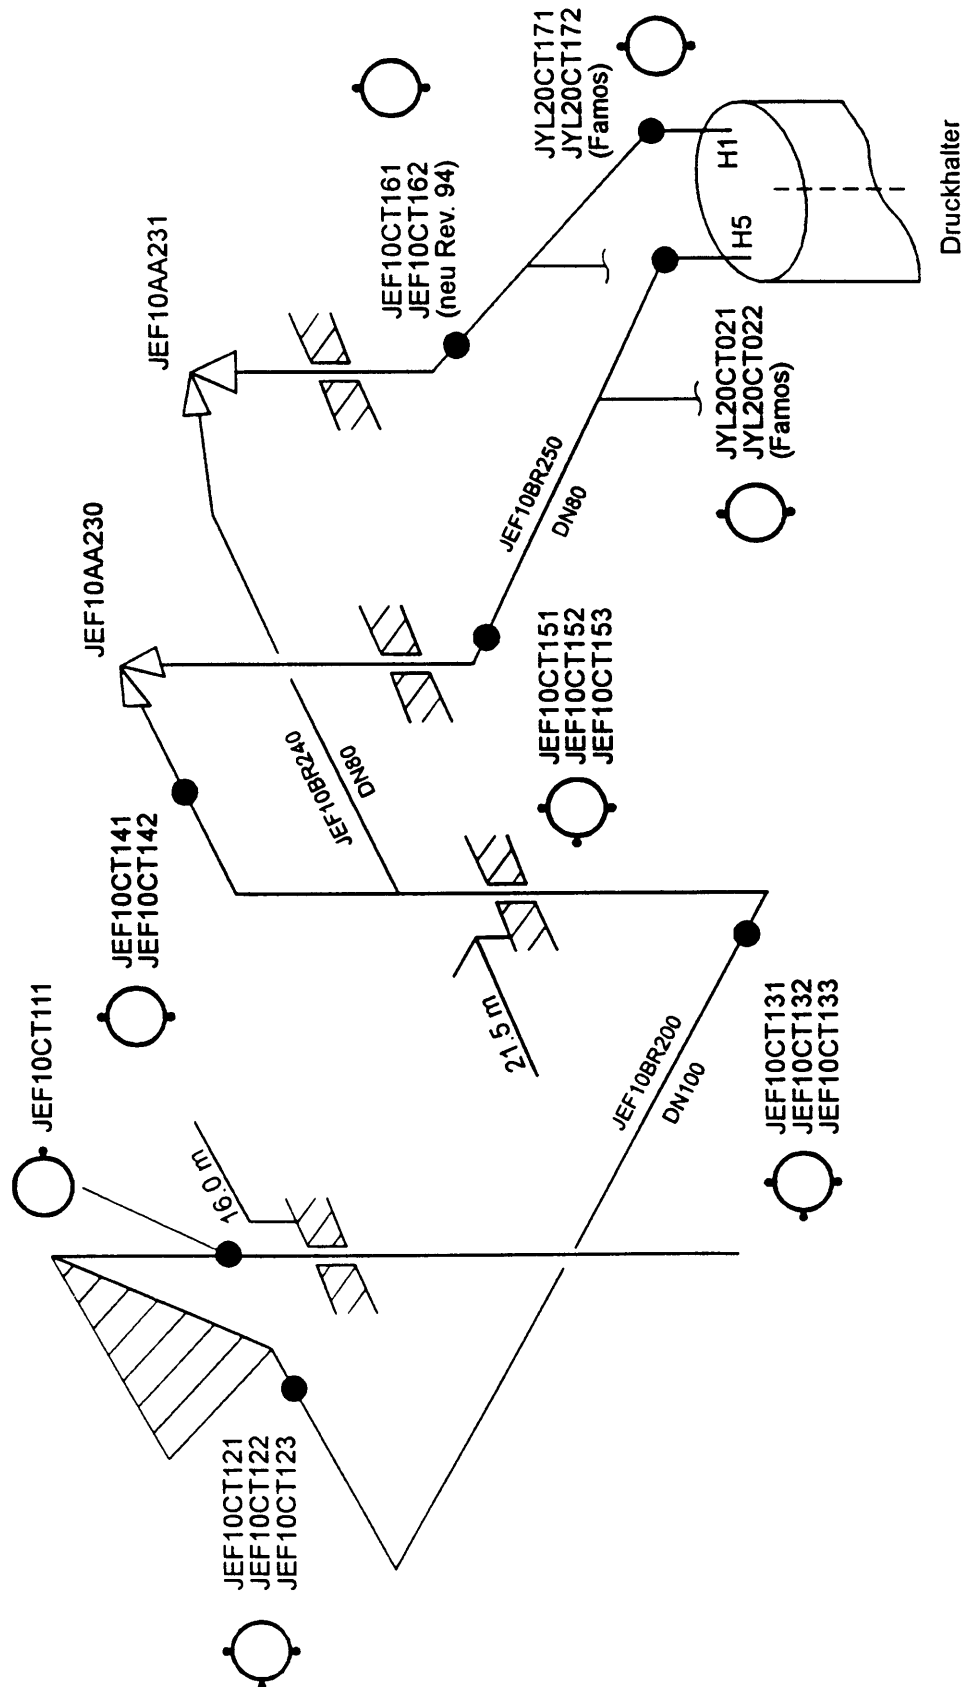
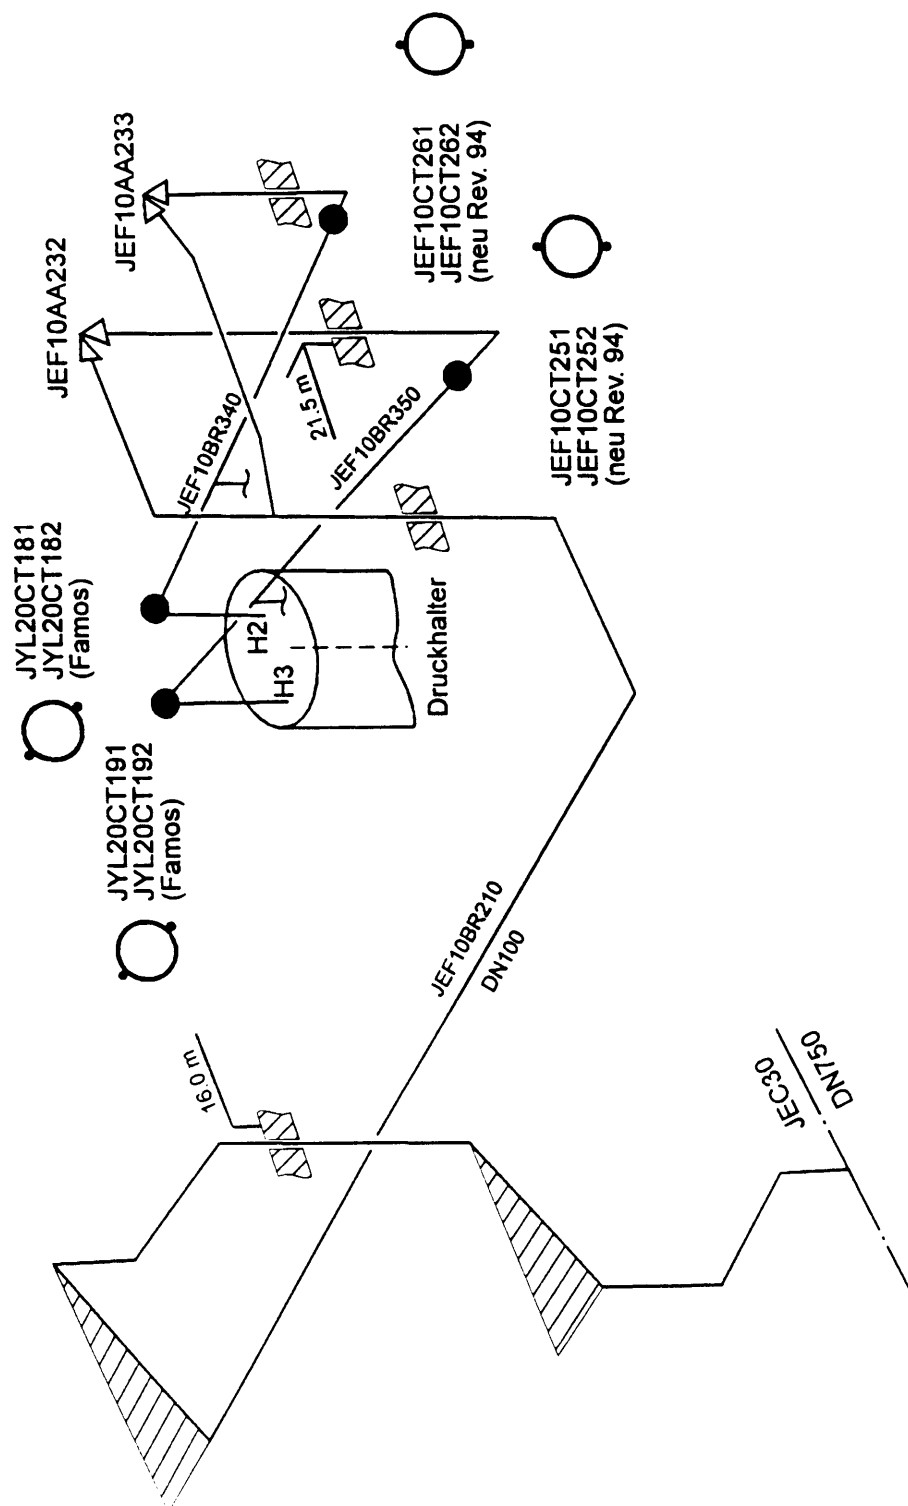
Bei den betrieblichen Sprühleitungen wurden entsprechend der Leitung JEF10 BR250 die drei weiteren Stränge zu Beginn des waagrechten Abschnittes mit je 2 Temperaturfühlern ergänzt, siehe **Beilage 11 und 12**.
