# Prüfbericht 2024 S1

nach DIN 1076

Bauwerksname **B172, Elbebrücke Bw3 Bad Schandau**  
 Teilbauwerksname **Elbebrücke**  
 Kreis **Sächsische Schweiz-Osterzgebirge, Landkreis**  
 Ort **Bad Schandau**  
 Bauwerksrichtung **von Schmilka nach Pirna**  
 Bauwerksart **Hohlkastenbrücke**  
 Tragfähigkeit **60/30 nach DIN 1072**  
 Baujahr Überbau **1977** Baujahr Unterbau **1977** Traglastindex **II**

**Zustandsnote: 2,9**

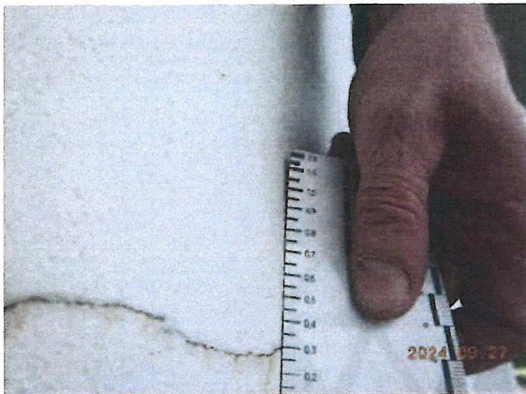
24S1-148\_L-RISSE\_ZUGBANDSTIRNSEITEN

[148] S=1, V=0, D=3 BSP-ID 006-04-04

Balken / Steg, Betongefüge, Bereichsweise, Längsrisse  
Rissbreite 0,2 - < 0,4 mm, 2-tes Feld, Seitenfläche  
beidseitig, Unten außen, Zugbandstirnseiten; 2020H: B  
= 0,1 - < 0,2 mm rechts mit rostartigen Verfärbungen;  
S1-2024: beidseitig mit rostartigen Verfärbungen oder  
mit und ohne örtliche Aussinterungen, max B = 0,30  
mm; siehe auch Fotos im Anhang;  
Schadenserweiterung, Maßnahme {32}

Der zu untersuchende Schaden [148], "Längsriss an der Stirnseite des Zugbandes", bisher  $B < 0,2$  mm, ist vom Umfang und den vorgefundenen Rissbreiten her erweitert. Die zum Prüfzeitpunkt ermittelte maximale Rissbreite betrug 0,30 mm. Die Risse treten an beiden Stirnseiten des Zugbandes auf, wobei die rechte Seite etwas stärker betroffen ist. Eine gewisse Konzentration liegt im Bereich der Zugbandzwischenunterstützungen vor. Die Rissufer weisen stellenweise beginnende Aussinterungen oder auch leichte rostartige Verfärbungen auf (Größe, Lage und Erscheinungsbild s. Anhang zu diesem Prüfbefund). Als mögliche Rissursache(n) kommt unsymmetrische Belastung, örtl. Spaltzug oder Temperatur in Betracht.

Art der Leistung	<b>Objektbezogene Schadensanalyse (OSA)</b>	
Menge		Geschätzte Kosten
Dauer der Maßnahme		Ausführungsjahr
Dringlichkeit	<b>Umgehend</b>	
Maßnahmenfixierung	<b>Keine Maßnahme festgelegt</b>	
Projektbezeichnung		
Bemerkung	<b>siehe Prüfergebnis</b>	
<b>Zugeordnete Schäden:</b>		
<b>[148], [150]</b>

1. Erneute statische Einstufungsberechnung des Überbaus nach aktuellem Regelwerk.

2. Abgleich des vorliegenden Prüfbefundes mit den seit 1970 bestehenden zu aktualisierenden Verformungsmessungen an der Brückenoberseite. Sollten diese durch eine progressiv stark zugenommene Verformung ein Nachlassen der Spannkraft nahelegen, so ist bis zum Nachweis des Gegenteils\* die Brücke vorsorglich zu sperren.

3. Umgehende Planung, Einrichtung und Betreiben eines Monitoringsystems am Bauwerk. Als mögliche Verfahren werden die Schallemissionsanalyse, vorzugsweise flankiert mit Präzisionsverformungsmessungen mit (z.B. Luck Technologies GmbH mit Genauigkeiten von +/- 0,1 mm) erfolgen.

4. Vorgezogene Hauptprüfung 2025 in Abstimmung der unter 3. genannten notwendigen Arbeiten

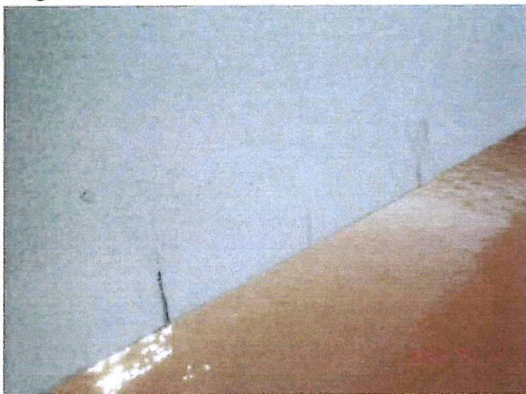
2024S1\_150\_Q-RISSE\_ZUGBANDSTIRNSEITE\_RECHTS

[150] S=2, V=0, D=2 BSP-ID 006-05-04

Balken / Steg, Betongefüge, Mehrfach, Querrisse  
Rissbreite 0,1 - < 0,2 mm, 2-tes Feld, 4-tes Unterfeld  
zwischen Querträger, Seitenfläche rechts, Unten außen,  
S1 2024: vermutlich mit Fortsetzung an der  
Zugbandunterseite, Maßnahme {32}

Gleichzeitig wurde ein neuer Schaden erfasst (ID [150]) "Querriss am Zugband" erfasst. Die Risse treten bislang nur im mittleren Feld des Zugbandes, d.h. in Brückenmitte auf. Eine durchgehende Rissfortsetzung an der Zugbandunterseite konnte nicht zweifelsfrei nachgewiesen werden, kann aber auch auf Grund der verwendeten Prüfmethode (Kontrolle mit Teleskopspiegel von der Zugbandoberseite aus) auch nicht sicher ausgeschlossen werden. Mögl. Ursache hier: Spannkraftverlust.
