## Antrag auf Genehmigung nach der Baum- bzw. Landschaftsschutzverordnung

| Objekt/Straße: | | | SCS - Schulcampus Struenseestraße, Hamburg | | | | | | Kontrolleur: | | <div></div> | | |

**Baumbestandsplan  
ARGE - Schulcampus  
Struenseestraße, Hamburg**

## BAUMGUTACHTERLICHE STELLUNGNAHME

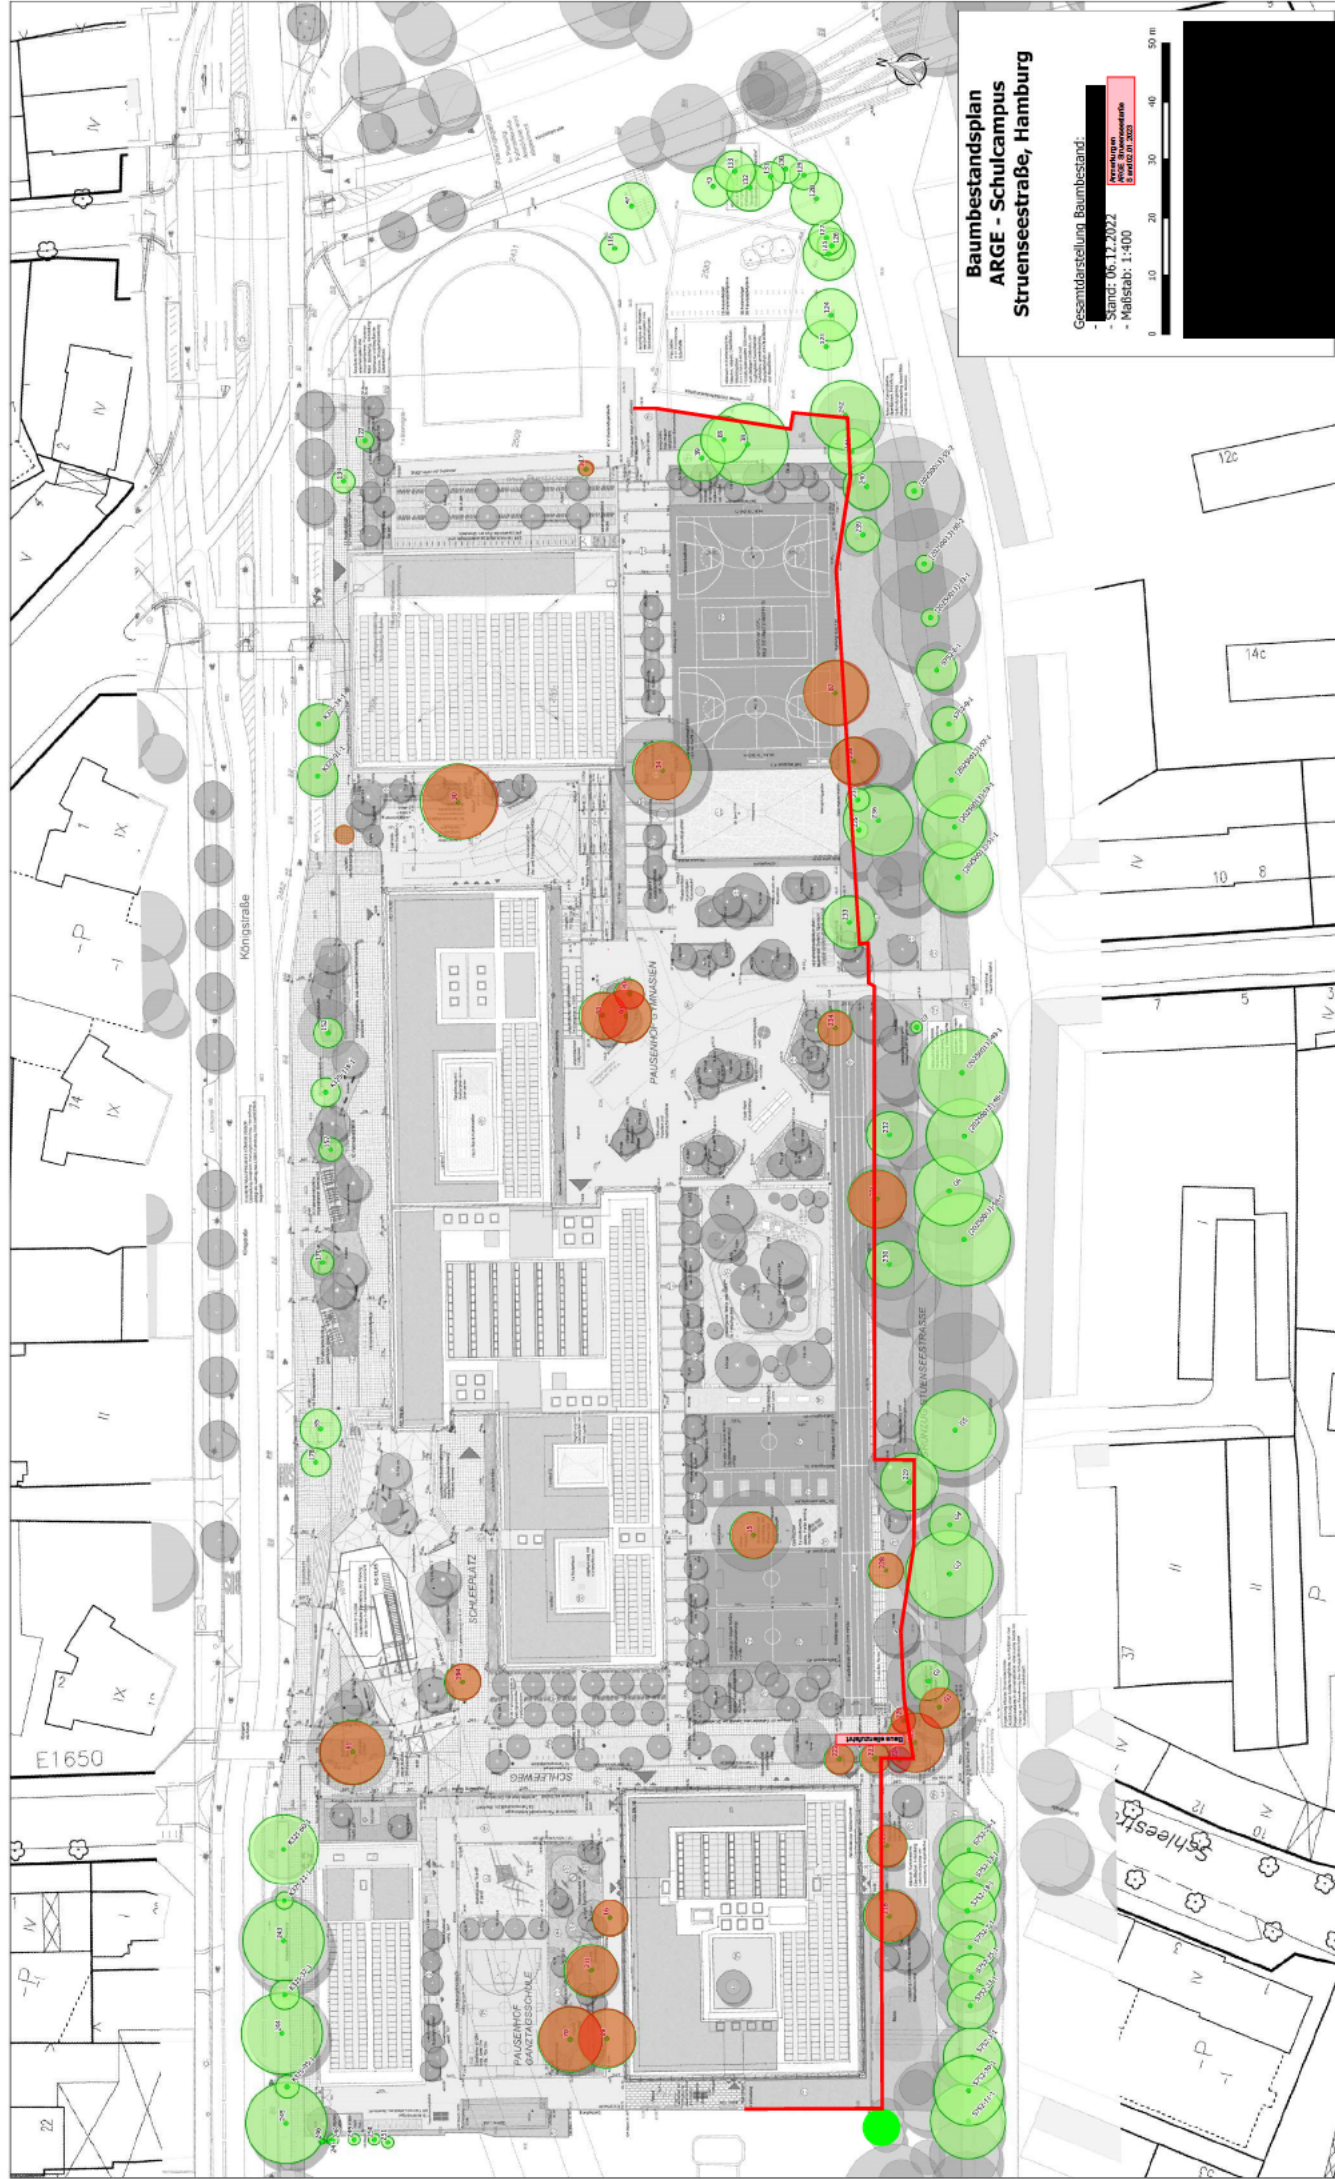
Gesamtdarstellung Baumbestand:

Die Bäume **15,16, 30, 34, 69, 70, 81, 87, 90, 91,117, 147, 158a, 194, 211, 218, 220, 222, 224, 225, 226, 228, 231, 233, 234, 238 und G1** können nach aktuellem Planungsstand nicht erhalten werden. Die Baumstandorte bzw. Baumscheiben der genannten Bestandsbäume wurden bei der Gestaltung der neuen Außenanlagen (siehe Lageplan) soweit überplant (u.a. durch Wege, Zufahrten, befestigte Flächen, Stellplätze, Feuerwehraufstellflächen, Kinderspielflächen, Tribünen, Ballfanganlagen und sonst. Baulichkeiten, siehe Lageplan Außenanlagen), dass ein Erhalt nicht möglich erscheint. Selbst bei minimalem Arbeitsraum und Verbau können **keine baumverträglichen Mindestabstände** eingehalten werden.
