PFC-UNTERSUCHUNG NACH PHASE IIA/IIB – NATO-FLUGPLATZ NEUBURG A.D. DONAU

**ENDBERICHT DER ORIENTIERENDEN UNTERSUCHUNGEN VON 12
KONTAMINATIONSVERDÄCHTIGEN FLÄCHEN (PHASE IIA)**

VERTRAGSNUMMER: 19 D 0346
MAßNAHMENNUMMER: 40352 C 0001
LIEGENSCHAFTSNUMMER: 643701

DATUM: 10. MÄRZ 2020

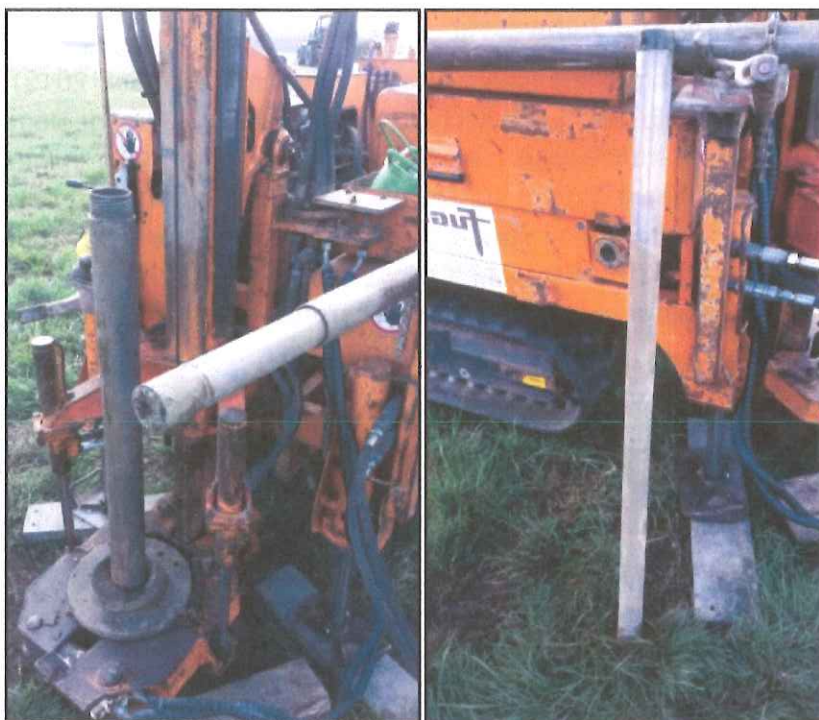
Abbildung 4-1: Liner-Sondierung

Insgesamt konnten durch die 38 Sondierungen 213 Bodenproben gewonnen werden. Die Bodenproben wurden meter- bzw. horizontweise entnommen. Die Bodenaufnahme- bzw. Probenahmeprotokolle befinden sich in Anlage 4.

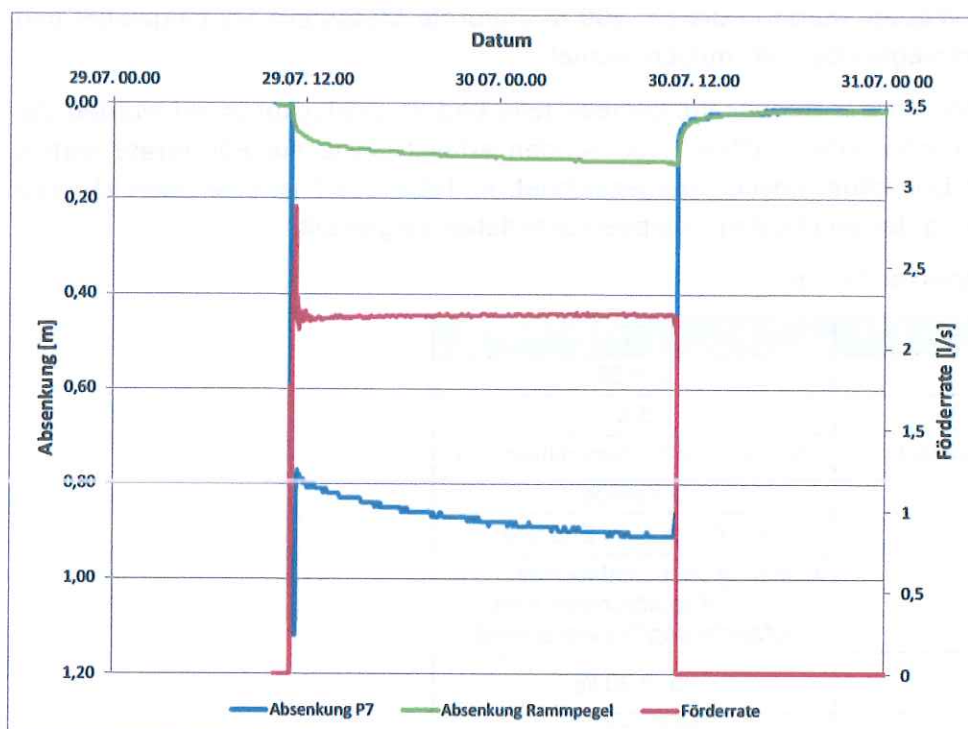
Wasserspiegel bis zum Ende der Aufzeichnung nahezu auf Ruhewasserverhältnisse zurück (Restabsenkung 0,01 m).

Der nahegelegenen Rammpegel zeigte sowohl in der Absenkungs- als auch in der Wiederanstiegsphase eine eindeutige, nahezu unverzögerte hydraulische Reaktion. Nach dem Start senkte der Wasserspiegel kontinuierlich auf einen maximalen Absenkungsbetrag von 0,12 m zum Ende der Pumpphase ab. Bis zum Ende der Aufzeichnung stieg der Wasserspiegel fast auf Ruhewasserverhältnisse (Restabsenkung 0,01 m) an.

Abbildung 4-2: Absenkungsverlauf Förderbrunnen/Rammpegel inkl. Förderrate

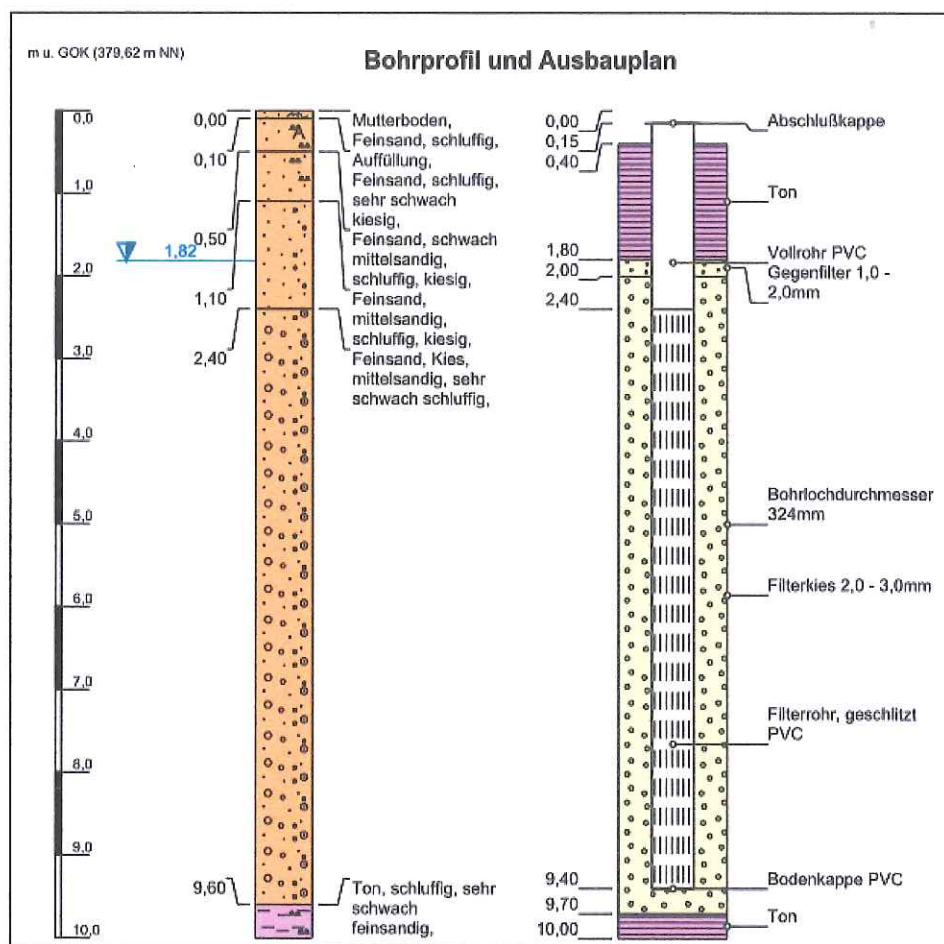
geringmächtige Oberboden- bzw. Auffüllungshorizonte bis maximal 1,7 m u. GOK erkundet. Im Liegenden folgen bis maximal 3,5 m u. GOK schluffige bis kiesige Feinsande. Darunter wurden durchgehend (stark) kiesige Sande bis in Tiefen zwischen 9,3 m u. GOK bis 9,9 m u. GOK erkundet. Dabei wurden die wasserführenden Schichten in ca. 2,4 bis 2,9 m u. GOK angetroffen. Die Bohrungen wurden mit Erreichen der tertiären Schichten der Oberen Süßwassermolasse beendet. Die tertiären Schichten sind im Übergangsbereich als schluffige, feinsandige Tone ausgebildet und fungieren im Untersuchungsgebiet als Hemmschicht für das quartäre Grundwasser.

Abbildung 5-3 zeigt schematisch den erkundeten Untergrundaufbau am Beispiel der Grundwassermessstelle P20.

Abbildung 5-3: Schematischer Untergrundaufbau Grundwassermessstelle P20

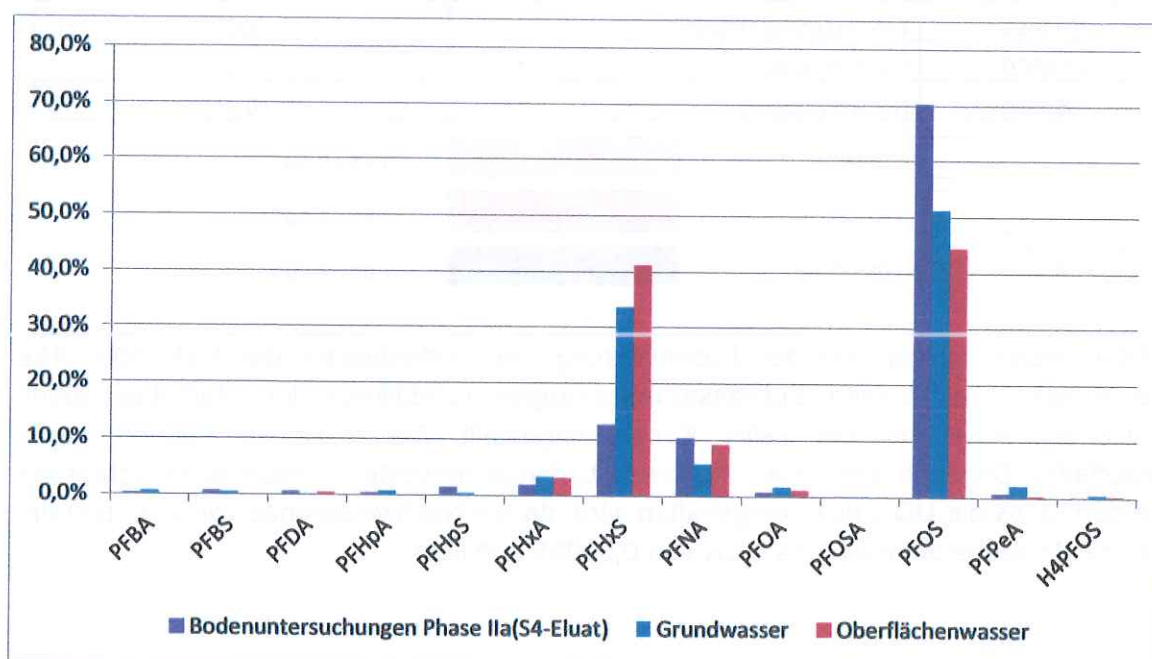
Die Dominanz der Einzelsubstanz PFOS wird vor allem bei den Bodenuntersuchungen (S4-Eluat, Phase IIa Untersuchungen) deutlich (siehe Abbildung 5-5). Im Grund- und Oberflächenwasser ist die Dominanz von PFOS zwar weniger deutlich ausgeprägt, dennoch ist auch hier PFOS der Hauptparameter. Daneben wurden auch für PFHxS, PFNA und PFHxA noch nennenswerte Belastungen gemessen.

Abbildung 5-5: Prozentuale Verteilung Einzelparameter nach Medium

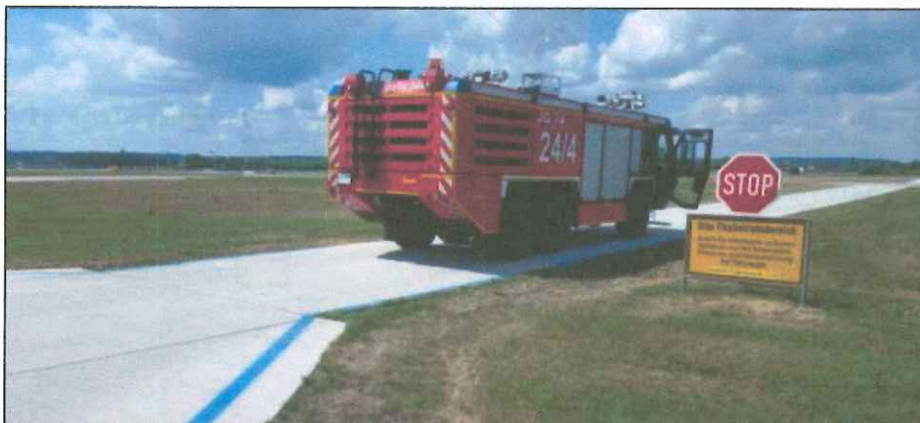
Der Feuerwehrstellplatz West liegt ca. 800 m vom Westende der Start-/Landebahn entfernt im Bereich der am Südrand der Liegenschaft verlaufenden Straße. Die Stellfläche bzw. der umliegende Grünbereich sind weitestgehend eben (siehe Abbildung 5-9). Die Stellfläche verfügt über einen flüssigkeitsdichten Beton, die Fugen befinden sich laut Mull & Partner in einem guten Zustand. Es sind keine Handhabungsverluste erkennbar.

Gemäß Phase I Erkundung wurde der Feuerwehrstellplatz im Zuge der Erneuerung der Start-/Landebahn neu errichtet. Die Feuerwehr-KfZ sind hier positioniert, um bei flugtechnischen Problemen rasch zur Start-/Landebahn zu gelangen. Havarien oder sonstige Löschschaumeinsätze sind an diesem Standort nicht bekannt. Das Gefährdungspotenzial geht somit auf Tropfverluste der Feuerwehr-KfZ zurück.

Abbildung 5-9: Feuerwehrstellplatz West [Quelle: Mull & Partner]

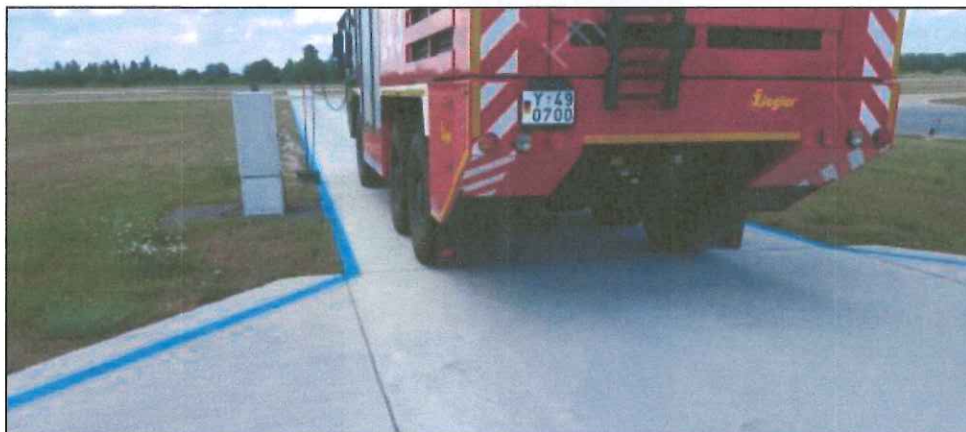
Der Feuerwehrstellplatz West liegt ca. 700 m vom Ostende der Start-/Landebahn entfernt im Bereich der Lärmschutzhalle/Triebwerksstände. Die Stellfläche bzw. der umliegende Grünbereich sind weitestgehend eben (analog zur KVF 299, siehe Abbildung 5-11). Die Stellfläche verfügt über einen flüssigkeitsdichten Beton, die Fugen befinden sich laut Mull & Partner in einem guten Zustand. Es sind keine Handhabungsverluste erkennbar.

Gemäß Phase I Erkundung wurde der Feuerwehrstellplatz im Zuge der Erneuerung der Start-/Landebahn neu errichtet. Die Feuerwehr-KfZ sind hier positioniert, um bei flugtechnischen Problemen rasch zur Start-/Landebahn zu gelangen. Havarien oder sonstige Löschschaumeinsätze sind an diesem Standort nicht bekannt. Das Gefährdungspotenzial geht somit auf Tropfverluste der Feuerwehr-KfZ zurück.

Abbildung 5-11: Feuerwehrrstellplatz Mitte [Quelle: Mull & Partner]

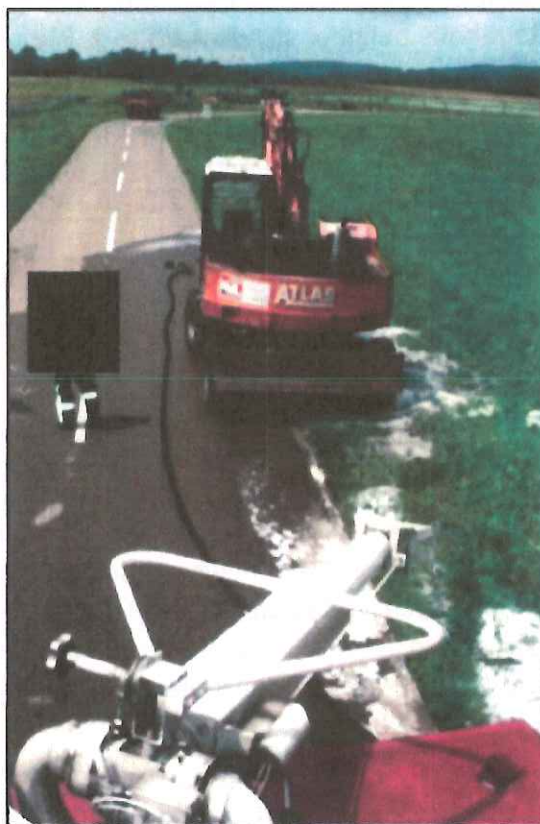
Am 07.07.2006 ereignete sich auf der Ringstraße im südwestlichen Teil der Liegenschaft ein Baggerbrand, der durch die Standortfeuerwehr mit Schaummittel (AFFF, ca. 3 l) gelöscht wurde. Die Lage des Löschschaumeinsatzes kann aufgrund einer Fotodokumentation exakt verortet werden. Abbildung 5-17 zeigt das Ausmaß des Einsatzes. Auf dem Foto kann deutlich erkannt werden, dass sich der Löschschaum vor allem auf der Nordseite der Ringstraße bis in die angrenzenden unversiegelten Grünflächen ausbreitete.

Abbildung 5-17: Löschschaumeinsatz Baggerbrand

| KVF 448 „Baggerbrand“ (ausschließlich auf PFC bezogen) | |
|---|--|
| Bewertung u. Schadensbereiche: | Gefahrenverdacht hinreichend erhärtet; weitere Erkundungsmaßnahmen im Sinne einer Detailuntersuchung angezeigt |

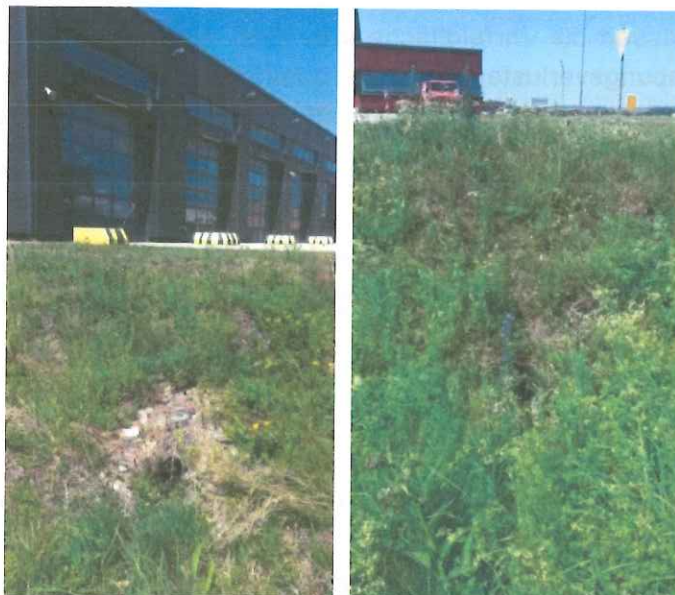
Die PFC-Umschlagflächen innerhalb des Gebäudes entwässern über einen nordöstlich der Feuerwache gelegenen Abscheider (KVF 280, Nenngröße NG 30) in die Kanalisation (Schmutzwasserkanal). Die Bodenversiegelung innerhalb des Gebäudes ist laut Mull & Partner intakt. Aus der Phase I Erkundung geht des Weiteren hervor, dass Überfüllungen/Undichtigkeiten an dem o.g. Abscheider festgestellt wurden.

Die Vorfeldfläche entwässert laut Mull & Partner auch über den Abscheider. Im Widerspruch hierzu entwässert die Vorfeldfläche laut LAK (Liegenschaftsbezogenes Abwasserentsorgungskonzept aus dem Jahr 2014) in zwei Versickerungsbecken, die sich nordöstlich bzw. südöstlich der Vorfeldfläche befinden.

Abbildung 5-19: Regenrückhaltebecken (RRB) im Bereich der KVF 501
