### Stellungnahme Nr. 090030-21

Bauvorhaben: Fahrradstraßen „Lindberghweg“ und „Kirschgarten“ in Münster

Untersuchungsbericht zur Verfärbung von Schnee im Bereich der  
o.g. Fahrradstraßen im Februar 2021

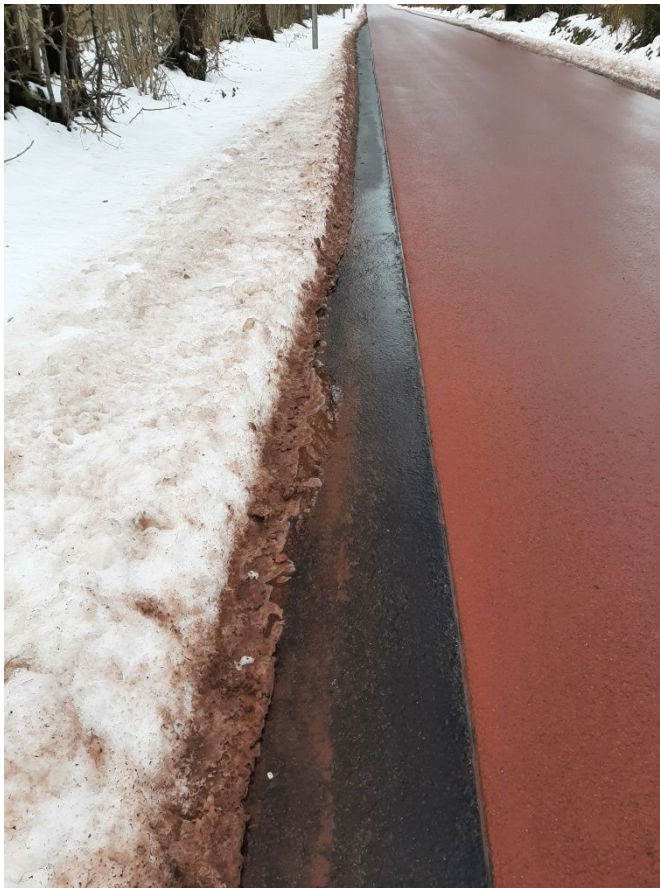
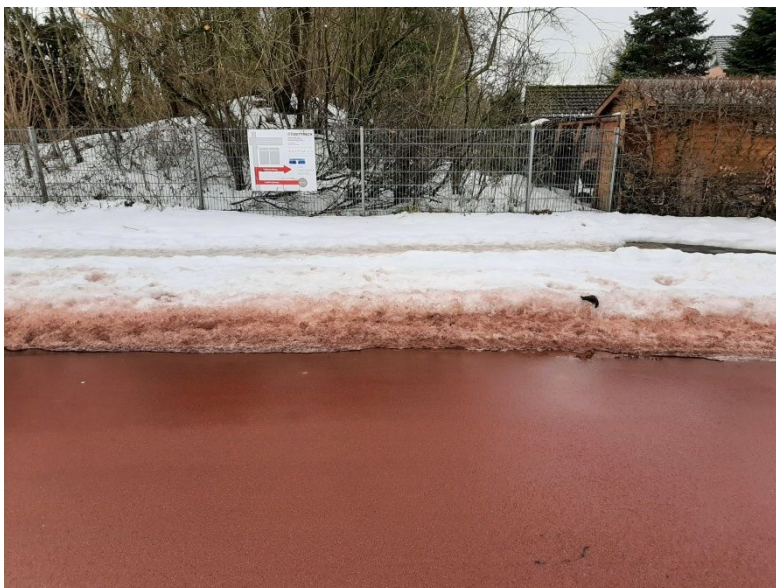
**Abbildung 1 und 2:** Bilder vom Lindberghweg aufgenommen am 16.02.2021

Im Rahmen eines Ortstermins am 16.02.2021 wurden die u.a. die nachfolgenden Bilder aufgenommen. Des Weiteren wurden insgesamt 5 Proben Schnee und Tauwasser in Braungläsern mit luftdichtem Deckel genommen. Deutlich zu erkennen ist eine „Rostverfärbung“ des Schnees am Straßenrand des Lindberghweg.

Aus Sicht des Unterzeichners handelt es sich bei den Verfärbungen des Schnees um Abrieb von der Straßenoberfläche. Die angetroffenen Verfärbungen können mit den eingesetzten Baustoffen in eine direkte Verbindung gesetzt werden.

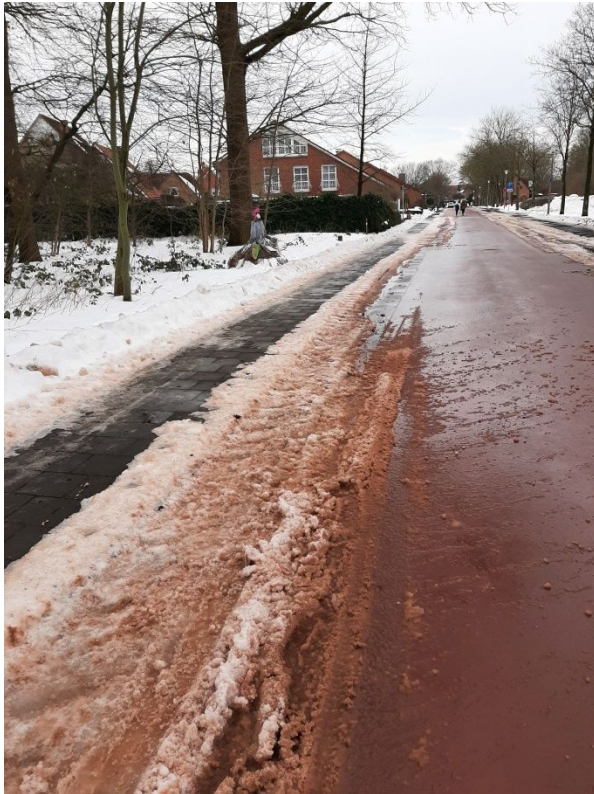
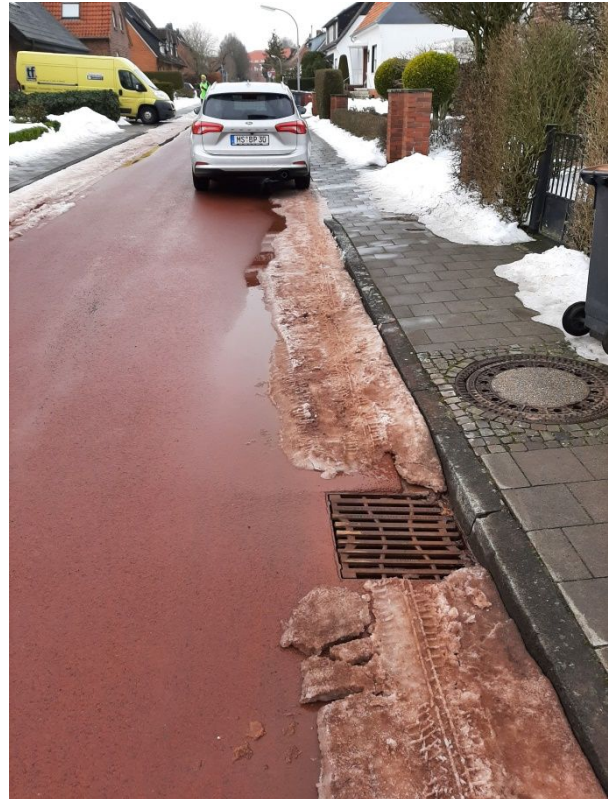
**Abbildung 3 und 4:** Bilder vom Kirschgarten aufgenommen am 16.02.2021

Im Rahmen eines Ortstermins am 16.02.2021 wurden die u.a. die nachfolgenden Bilder aufgenommen. Des Weiteren wurden insgesamt 5 Proben Schnee und Tauwasser in Braungläsern mit luftdichtem Deckel genommen. Deutlich zu erkennen ist eine „Rostverfärbung“ des Schnees am Straßenrand des Kirschgartens.

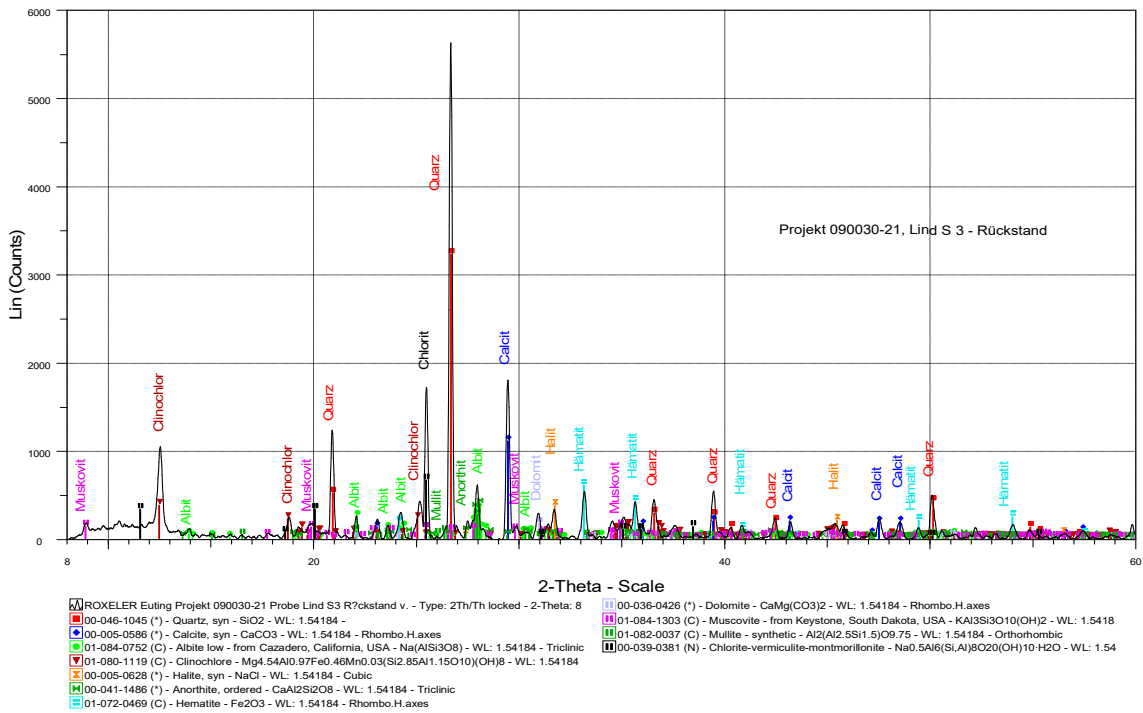
Diagramm 2: Diffraktogramm Lind S3 - brauner Rückstand

<b>Probe Lind S 3 brauner Rückstand</b>	
<b>Mineralphasen</b>	<b>Chemische Formel</b>
Quarz	SiO <sub>2</sub>
Calcit	CaCO <sub>3</sub>
Chlorit	Na <sub>0,5</sub> Al <sub>6</sub> (Si,Al) <sub>8</sub> O <sub>20</sub> (OH) <sub>10</sub> · H <sub>2</sub> O
Clinochlor	Mg <sub>5</sub> Al(Si <sub>3</sub> Al)O <sub>10</sub> (OH) <sub>8</sub>
Hämatit	Fe <sub>2</sub> O <sub>3</sub>
Albit	NaAlSi <sub>3</sub> O <sub>8</sub>
Halit	NaCl
Dolomit	CaMg(CO <sub>3</sub> ) <sub>2</sub>
Anorthit	CaAl <sub>2</sub> Si <sub>2</sub> O <sub>8</sub>
Muskovit	KAl <sub>3</sub> Si <sub>3</sub> AlO <sub>10</sub> (OH) <sub>2</sub>
Mullit	Al <sub>6</sub> Si <sub>2</sub> O <sub>13</sub>
Amorphes	n.b.

Trotz des ähnlichen chemischen Bestandes zeigen sich bei der mineralogischen Zusammensetzung geringe Unterschiede. Im Wesentlichen bestehen beide Proben aus Quarzsand mit Kalkstein, Dolomit, Hämatit, Feldspat, Glimmer und tonigen Bestandteilen sowie Anteilen von Steinsalz.

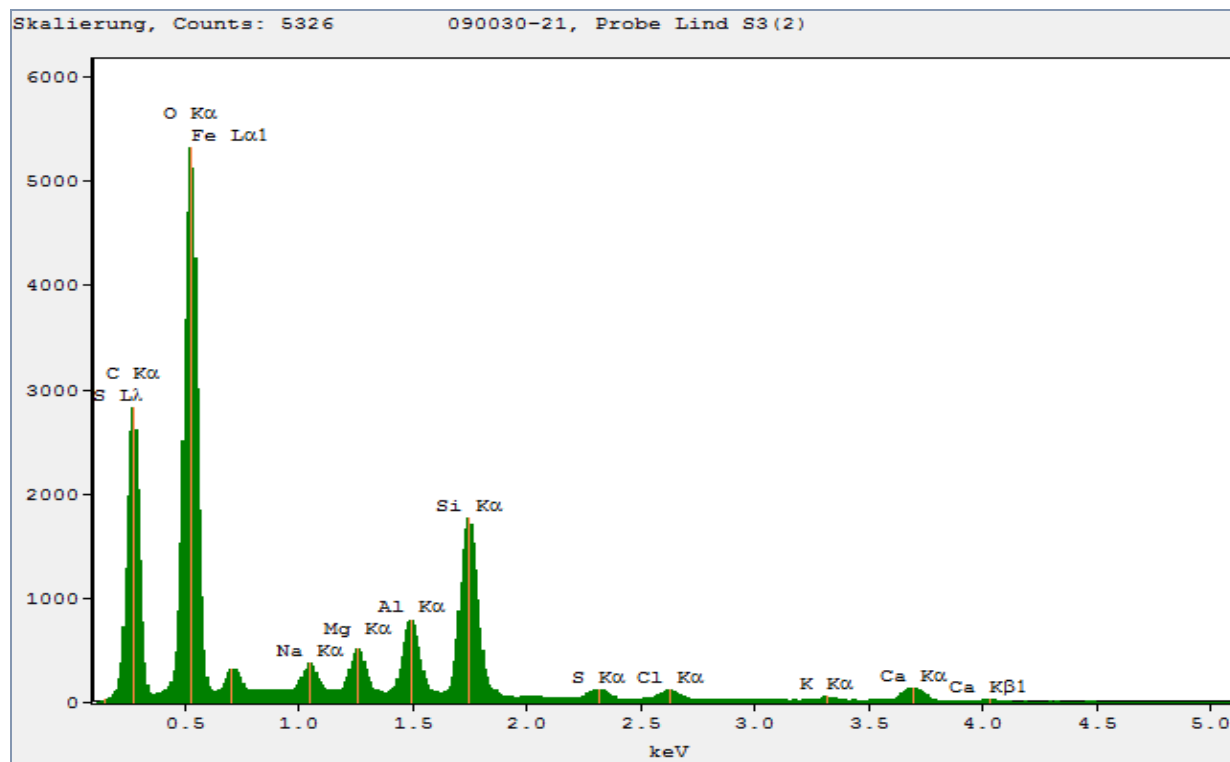
**Quantitative Results 090030-21, Probe Lind S3**

Element Line	Net Counts	K-Ratio	ZAF	Atom %	Parameter	Gew.-%
C K	17064	0.19	4.012	34.59	C	23.94
O K	32965	0.44	3.492	52.57	O	48.46
Na K	2032	0.01	3.709	1.23	Na	1.63
Mg K	3501	0.02	2.510	1.32	Mg	1.85
Al K	6092	0.04	1.984	1.57	Al	2.45
Si K	15821	0.11	1.615	3.47	Si	5.62
S K	1030	0.01	1.333	0.17	S	0.31
Cl K	1152	0.01	1.292	0.19	Cl	0.40
K K	514	0.01	1.177	0.09	K	0.19
Ca K	1595	0.02	1.123	0.28	Ca	0.65
Fe L	2326	0.14	3.378	4.51	Fe	14.50
<b>Total</b>				100.00		100.00
