## GUTACHTEN

**Projekt:** Umgestaltung der Bahnhofstraße  
33102 Paderborn, Bahnhofstraße

### - Baugrunderkundung / Gründungsberatung -

**Projekt-Nr.:** 16 02 61

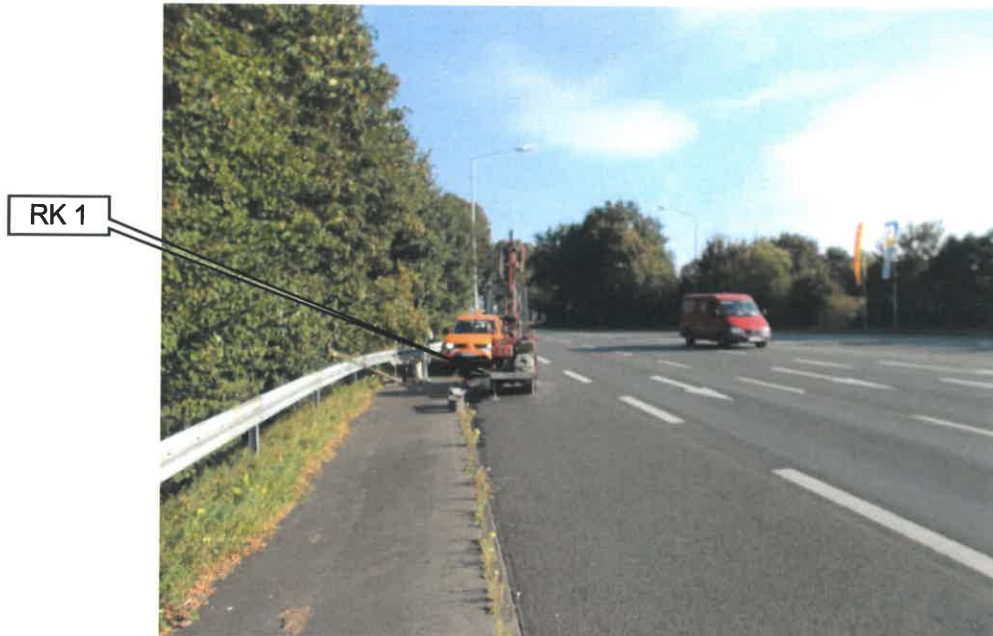
**Foto 1:** Blickrichtung ~ S; Bereich der RK 1 (Markierung)

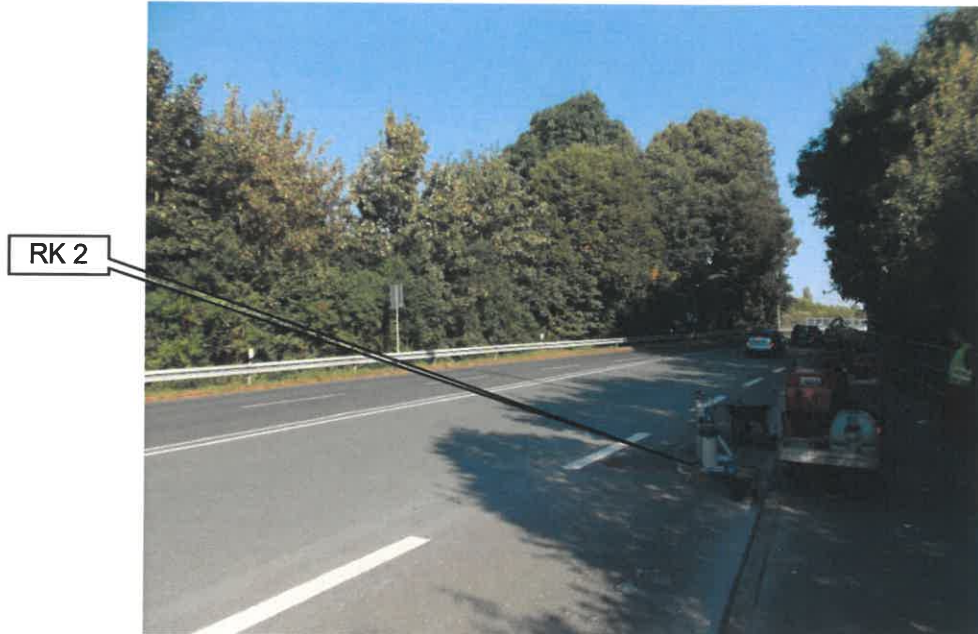
**Foto 3:** Blickrichtung ~ N; Bereich der RK 2 (Markierung)

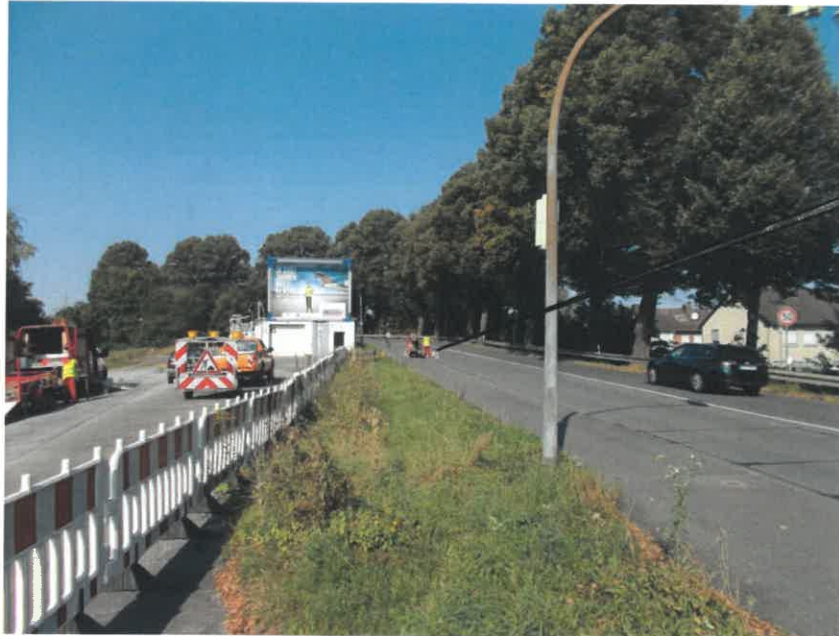
**Foto 5:** Blickrichtung ~ NW; Bereich der RK 8 (Markierung)

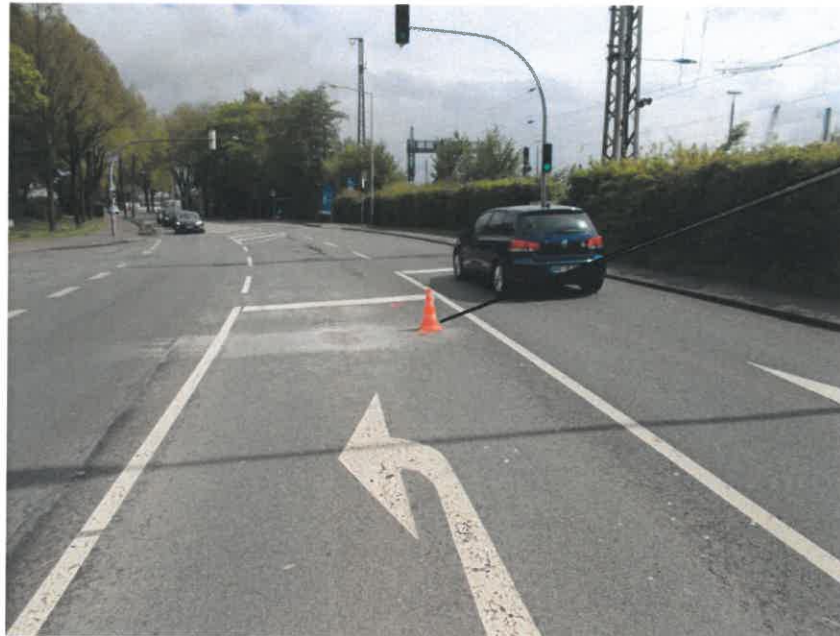
**Foto 7:** Blickrichtung ~ O; Bereich der RK 10 (Markierung)

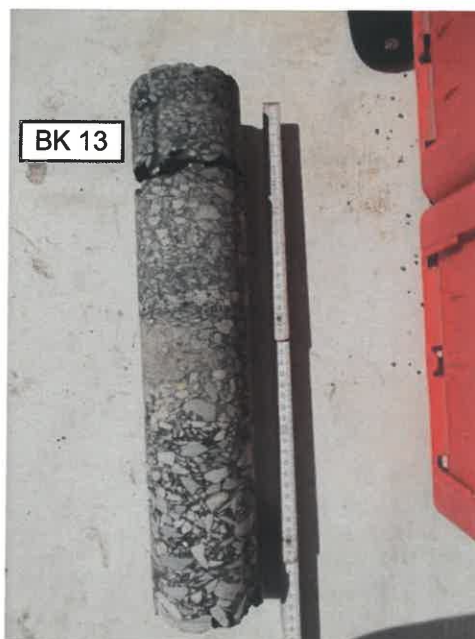
BK 13

**Foto 8:** Kern BK 13; 0,00 - 0,44 m u.GOK

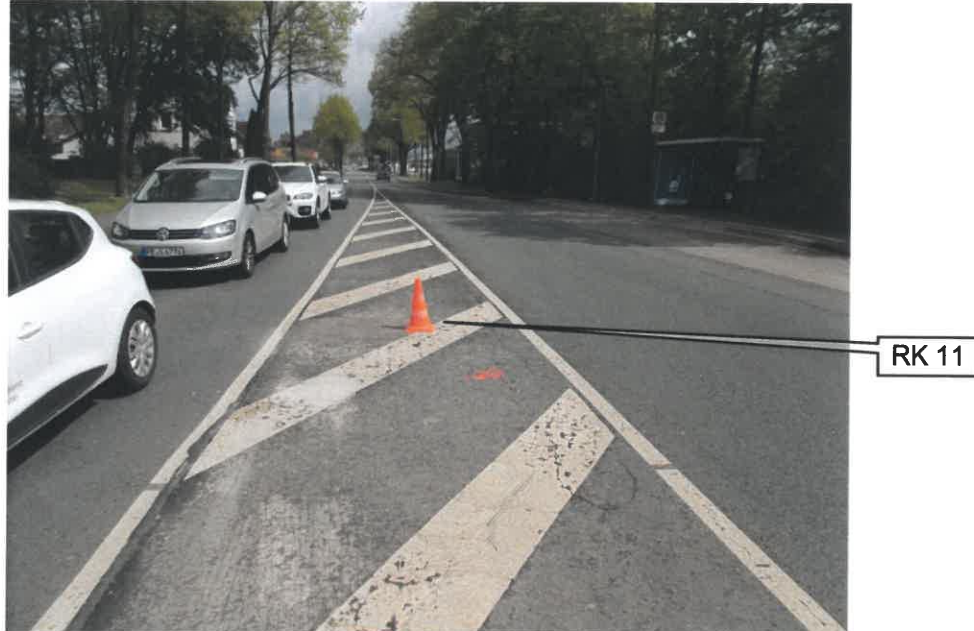
**Foto 9:** Blickrichtung ~ ONO; Bereich der RK 11 (Markierung)

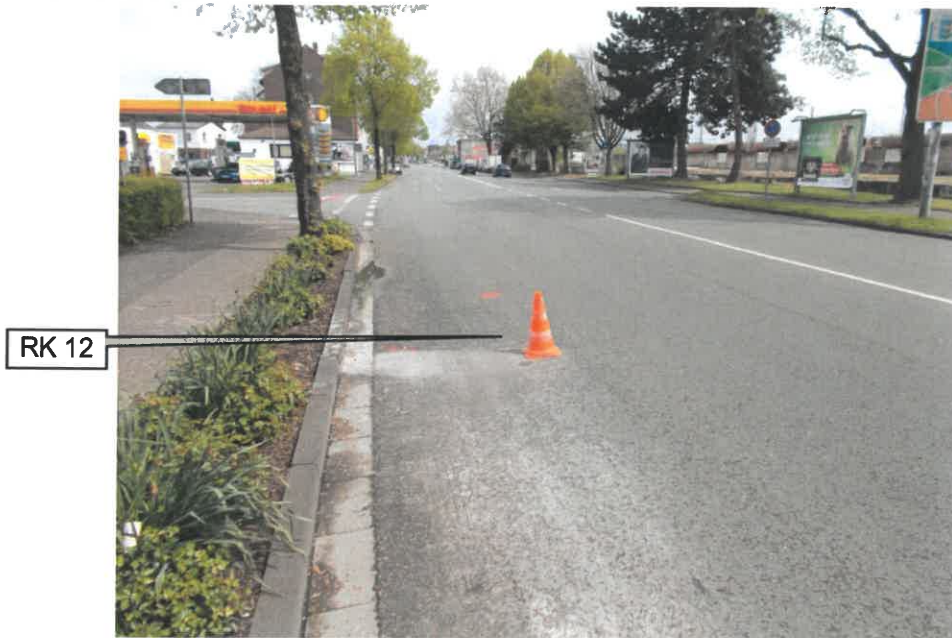
**Foto 11:** Blickrichtung ~ ONO; Bereich der RK 12 (Markierung)

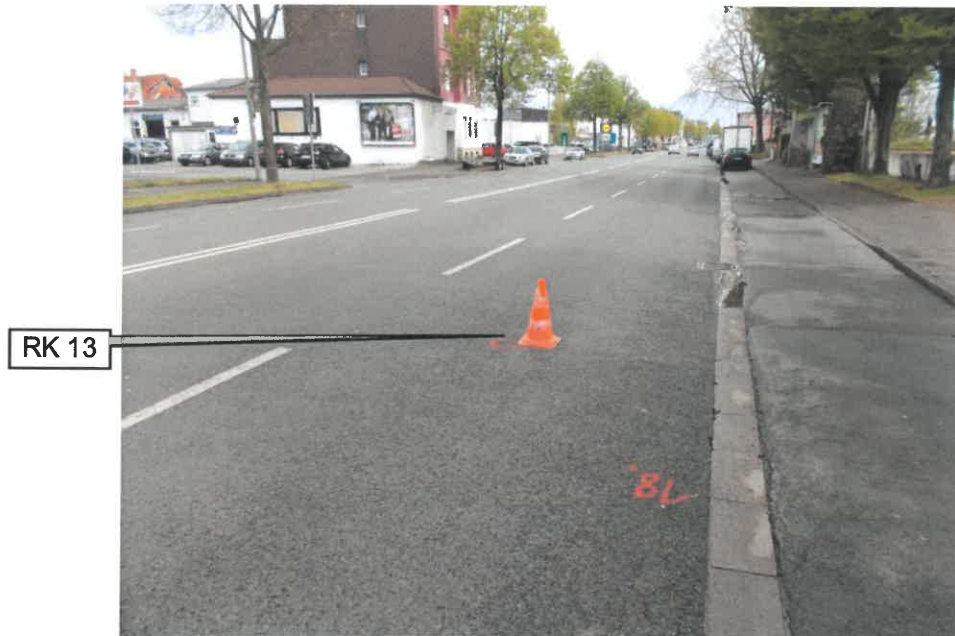
**Foto 13:** Blickrichtung ~ NO; Bereich der RK 13 (Markierung)

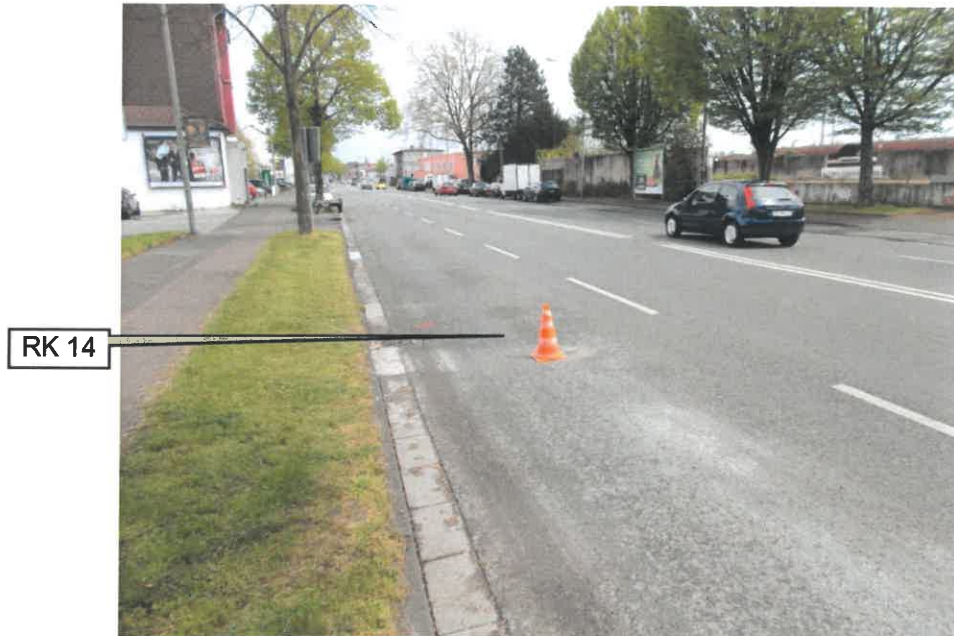
**Foto 15:** Blickrichtung ~ ONO; Bereich der RK 14 (Markierung)

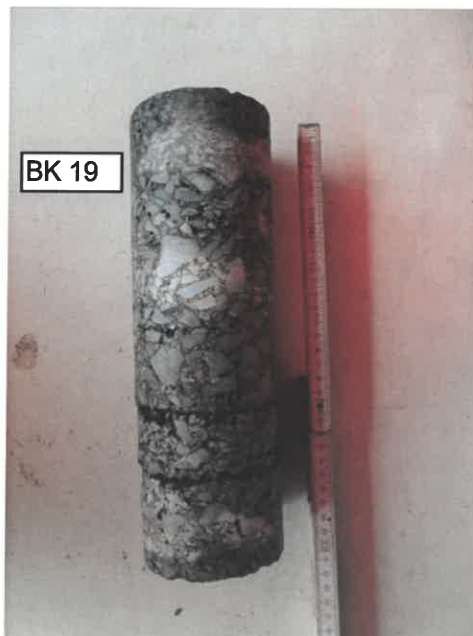
**Foto 16:** Kern BK 19; 0,00 - 0,29 m u.GOK

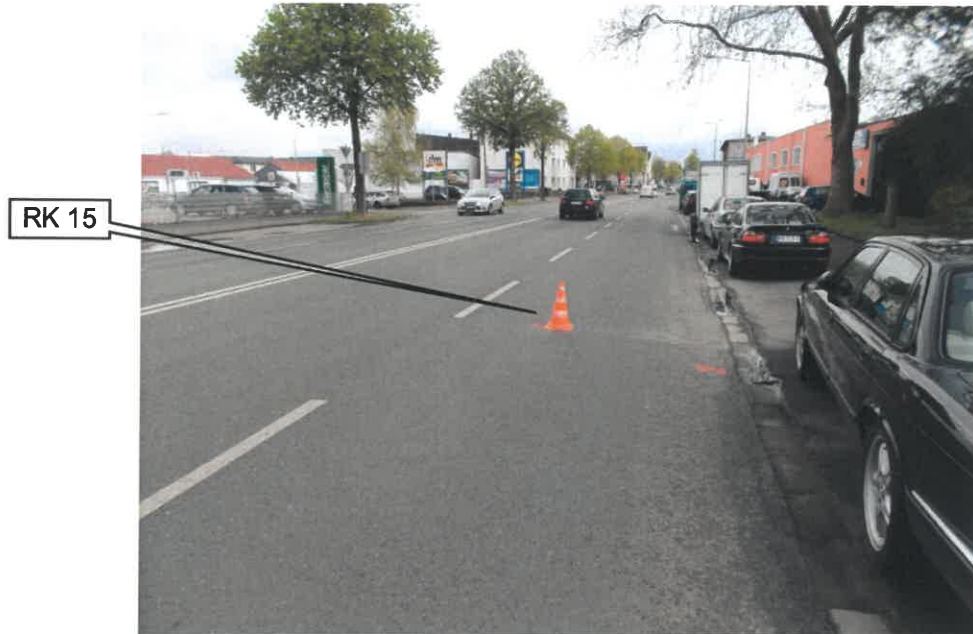
**Foto 17:** Blickrichtung ~ NO; Bereich der RK 15 (Markierung)

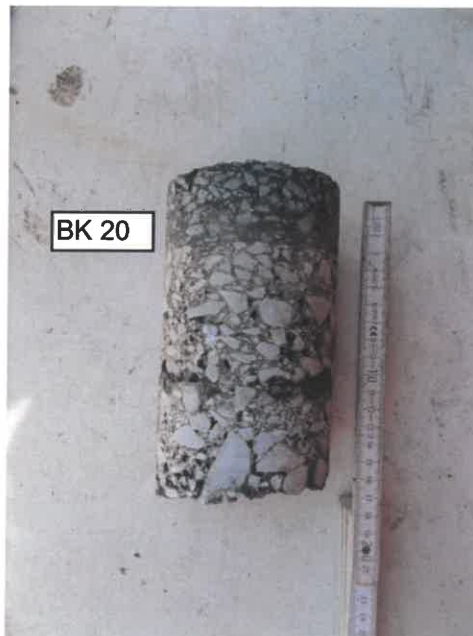
**Foto 18:** Kern BK 20; 0,00 - 0,17 m u.GOK

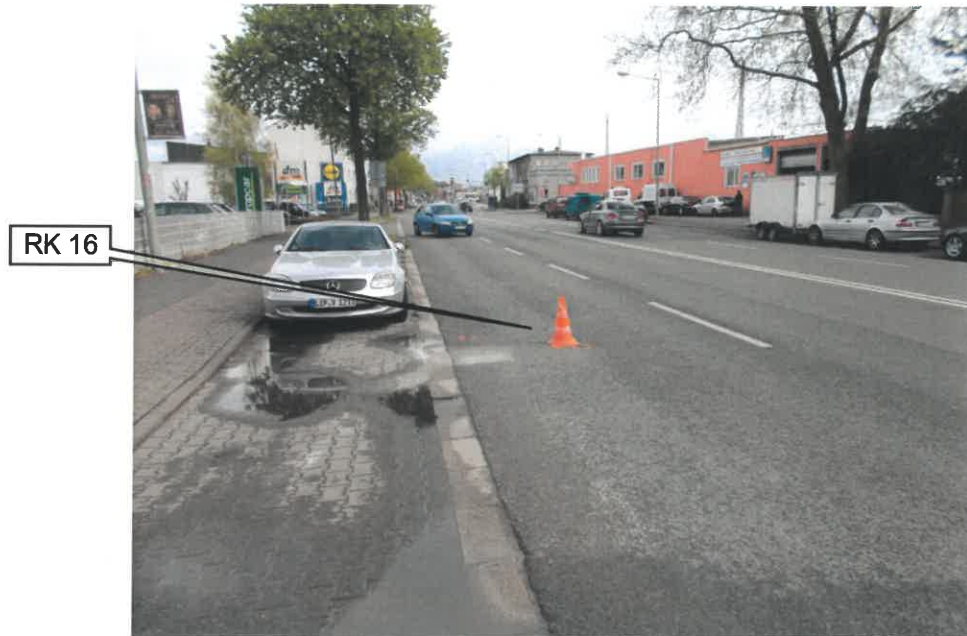
**Foto 19:** Blickrichtung ~ ONO; Bereich der RK 16 (Markierung)

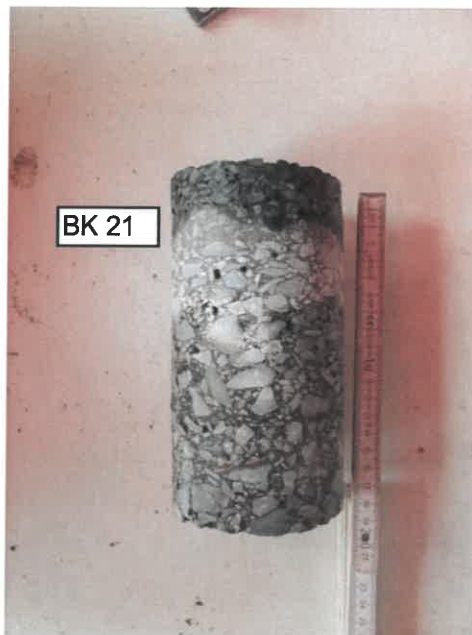
**Foto 20:** Kern BK 21; 0,00 - 0,18 m u.GOK

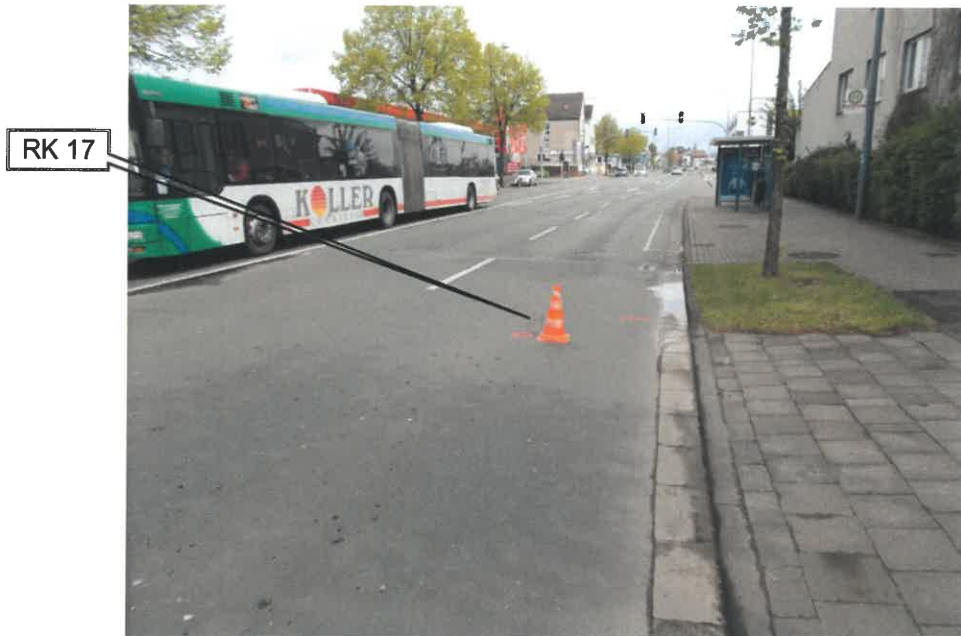
**Foto 21:** Blickrichtung ~ NO; Bereich der RK 17 (Markierung)

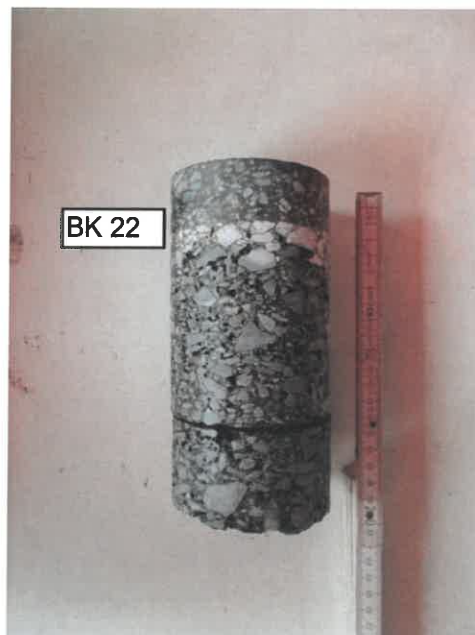
**Foto 22:** Kern BK 22; 0,00 - 0,19 m u.GOK

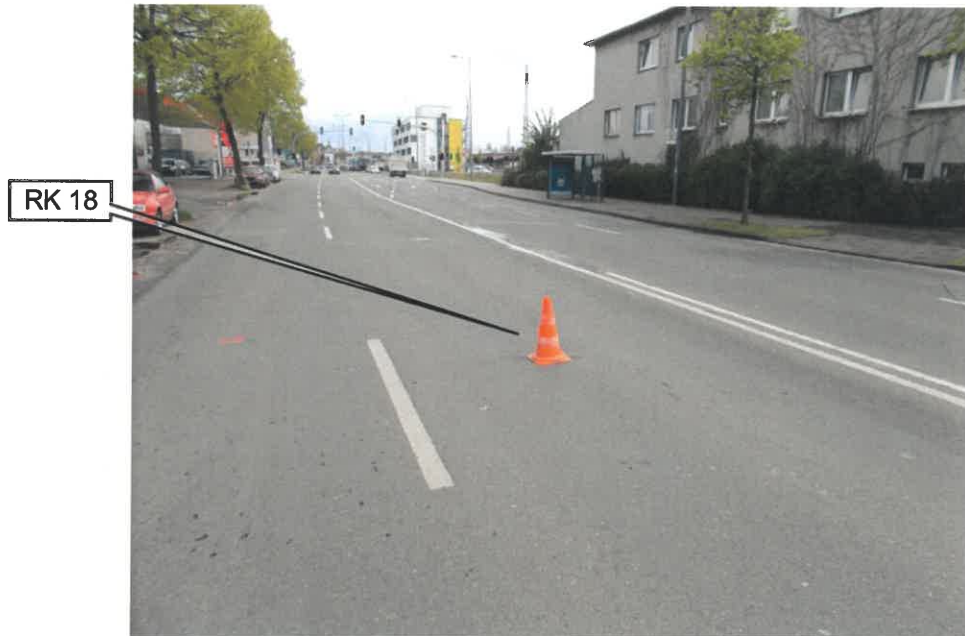
**Foto 23:** Blickrichtung ~ ONO; Bereich der RK 18 (Markierung)

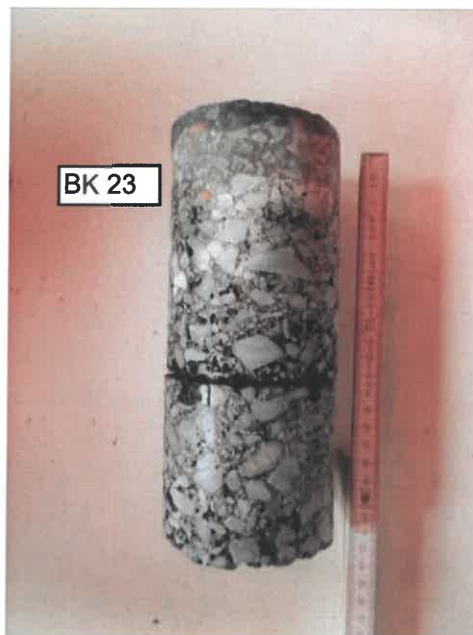
**Foto 24:** Kern BK 23; 0,00 - 0,22 m u.GOK

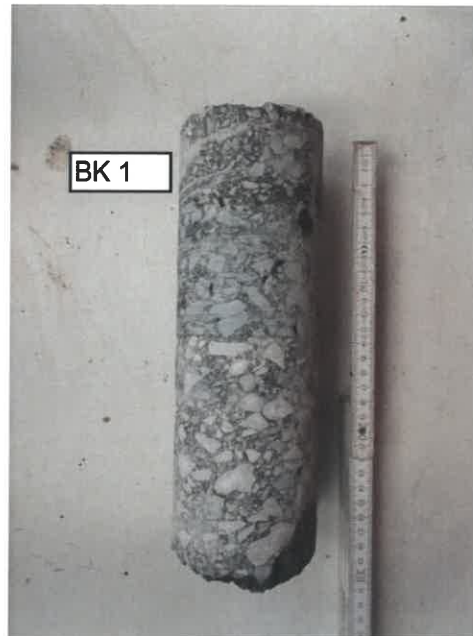
**Foto 25:** Kern BK 1; 0,00 - 0,18 m u.GOK

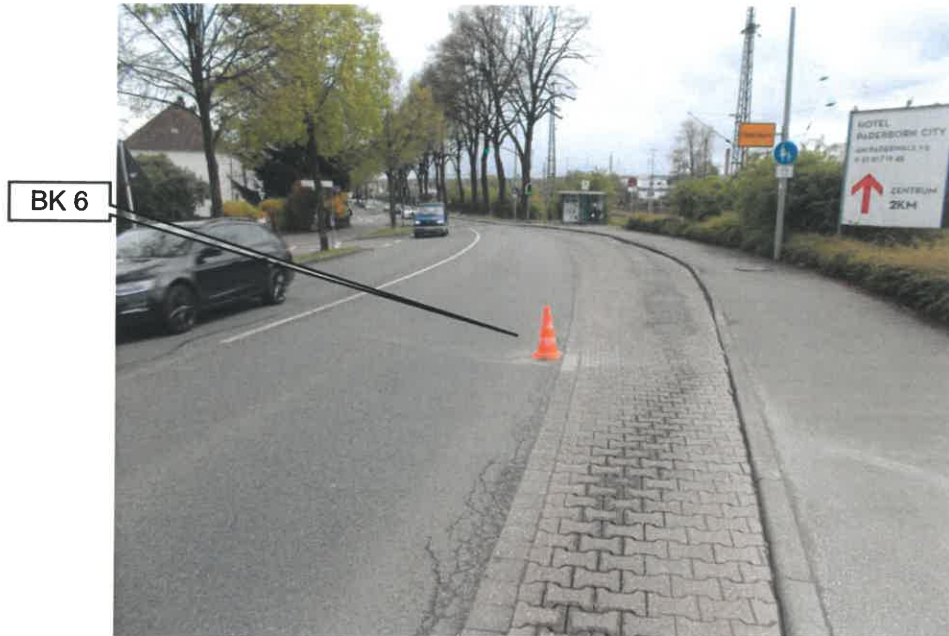
**Foto 27:** Blickrichtung ~ OSO; Bereich der BK 6 (Markierung)

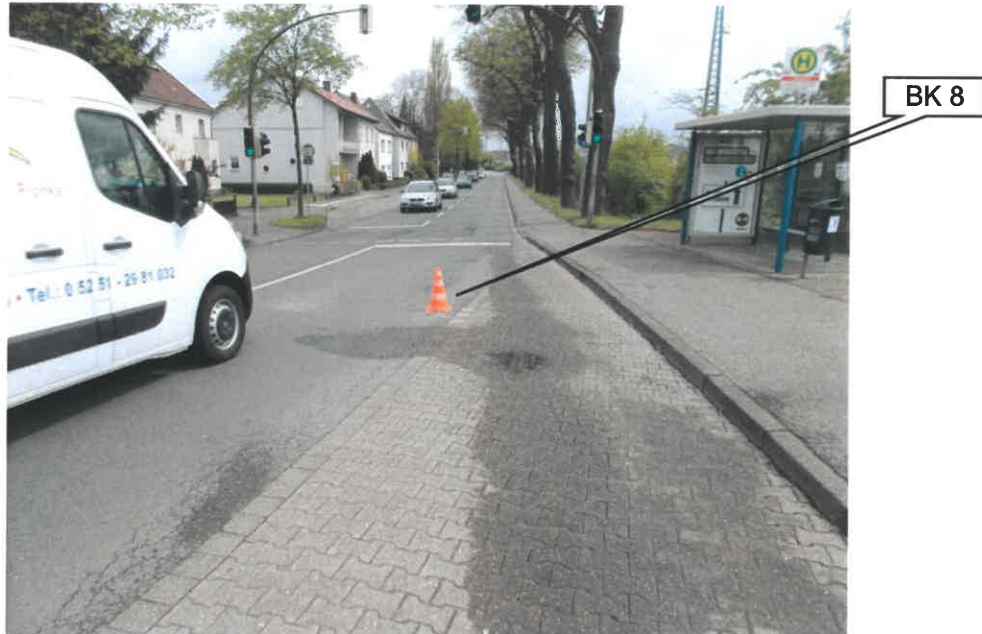
**Foto 29:** Blickrichtung ~ O; Bereich der BK 8 (Markierung)

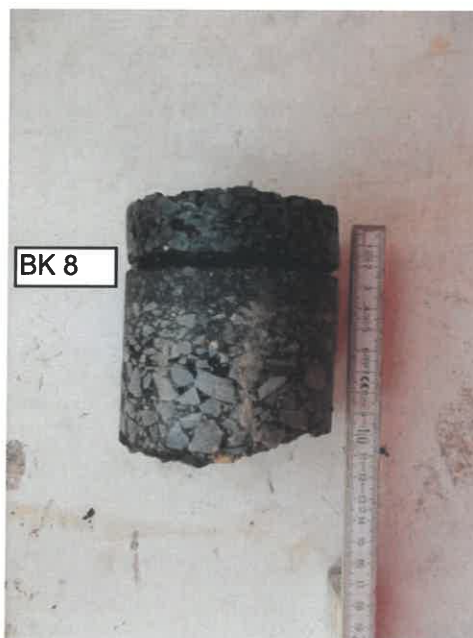
**Foto 30:** Kern BK 8; 0,00 - 0,10 m u.GOK

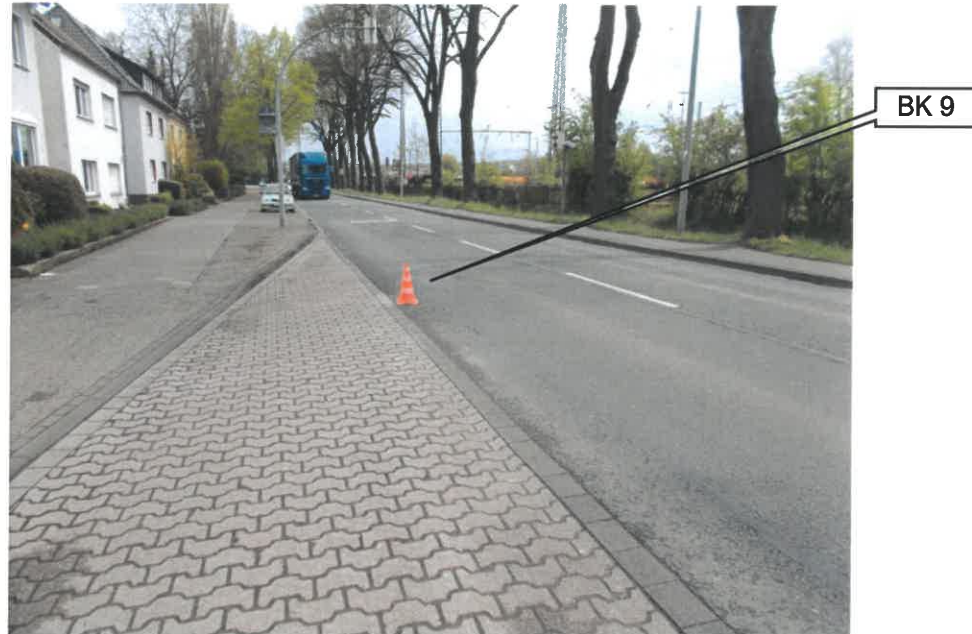
**Foto 31:** Blickrichtung ~ O; Bereich der BK 9 (Markierung)

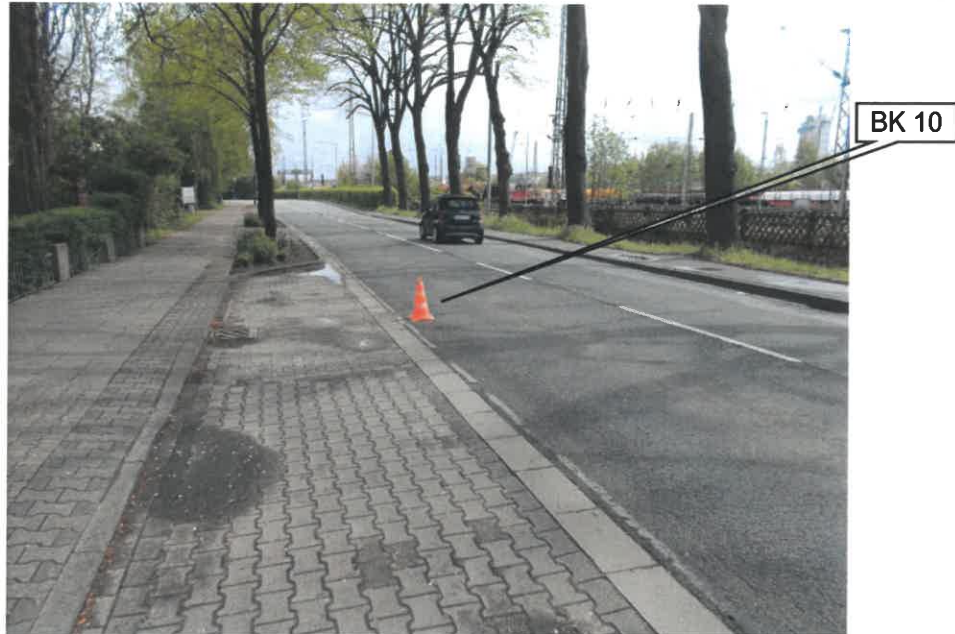
**Foto 33:** Blickrichtung ~ O; Bereich der BK 10 (Markierung)

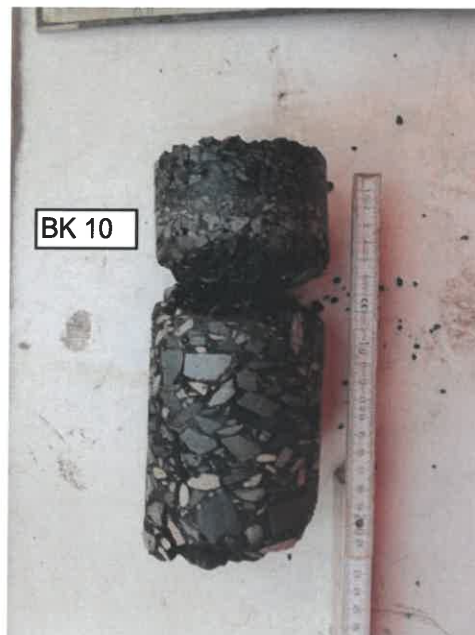
**Foto 34:** Kern BK 10; 0,00 - 0,21 m u.GOK

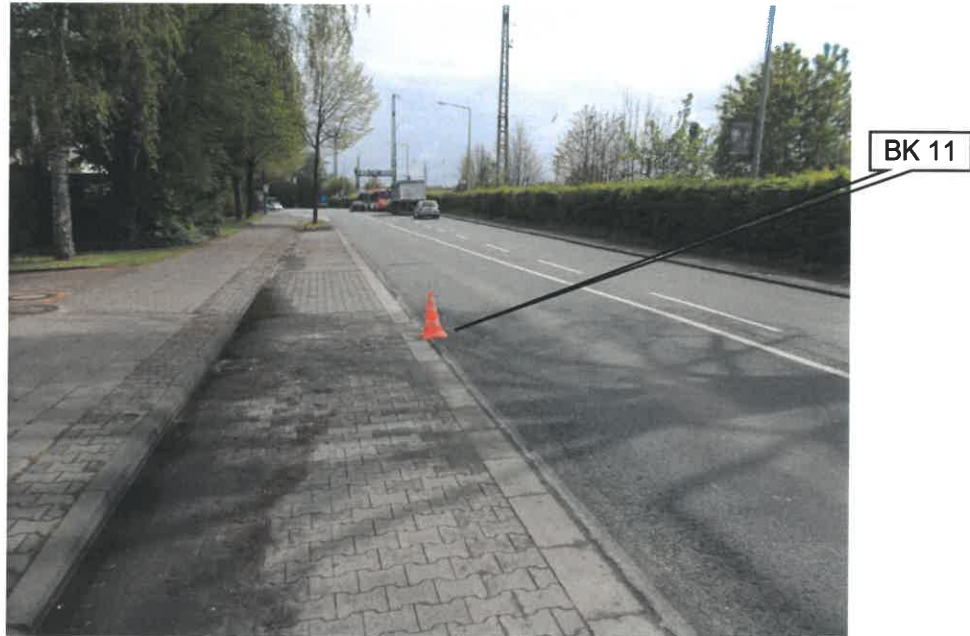
**Foto 35:** Blickrichtung ~ O; Bereich der BK 11 (Markierung)

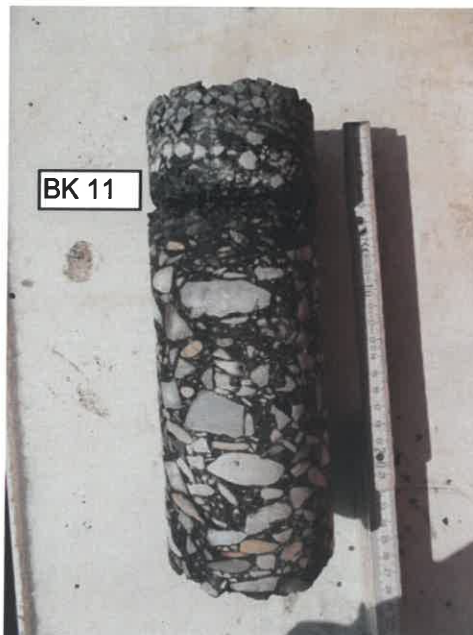
**Foto 36:** Kern BK 11; 0,00 - 0,25 m u.GOK

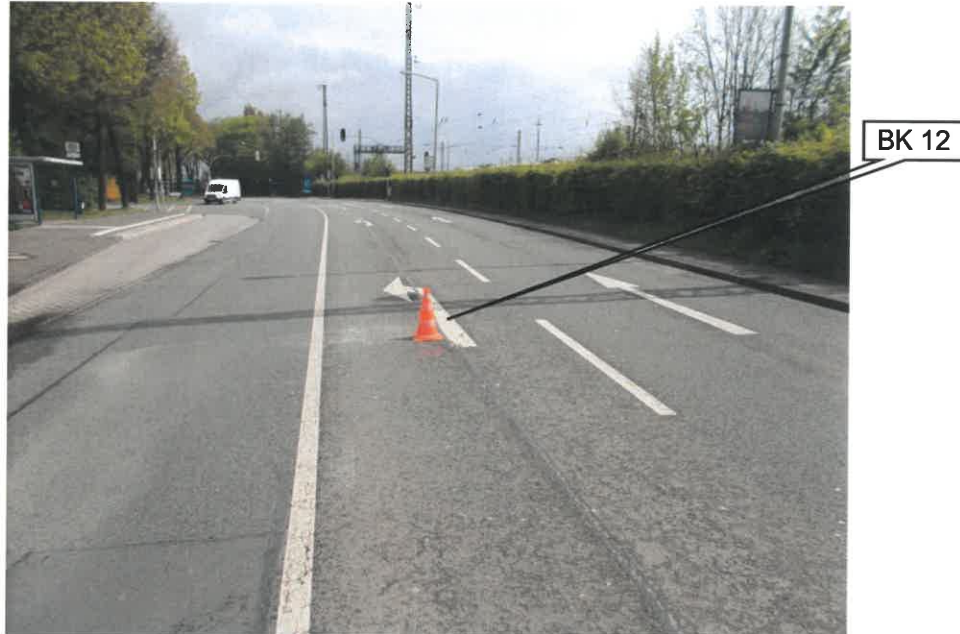
**Foto 37:** Blickrichtung ~ O; Bereich der BK 12 (Markierung)

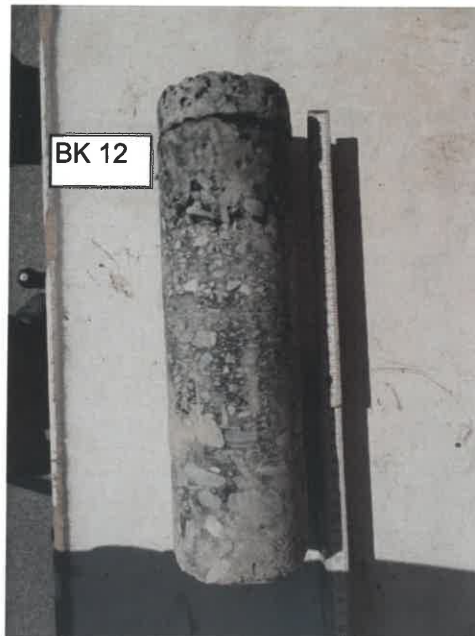
**Foto 38:** Kern BK 12; 0,00 - 0,32 m u.GOK

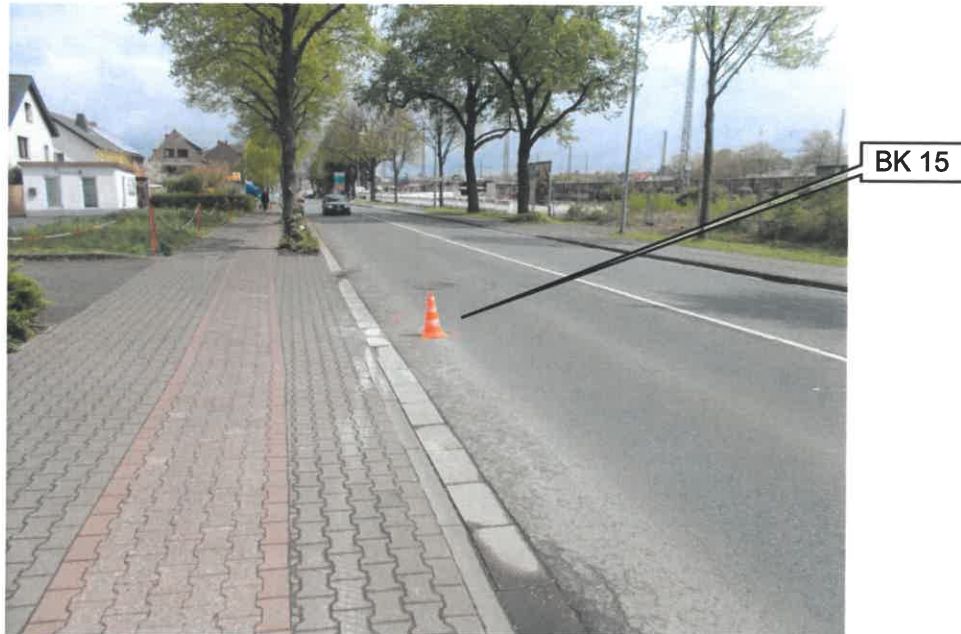
**Foto 39:** Blickrichtung ~ O; Bereich der BK 15 (Markierung)

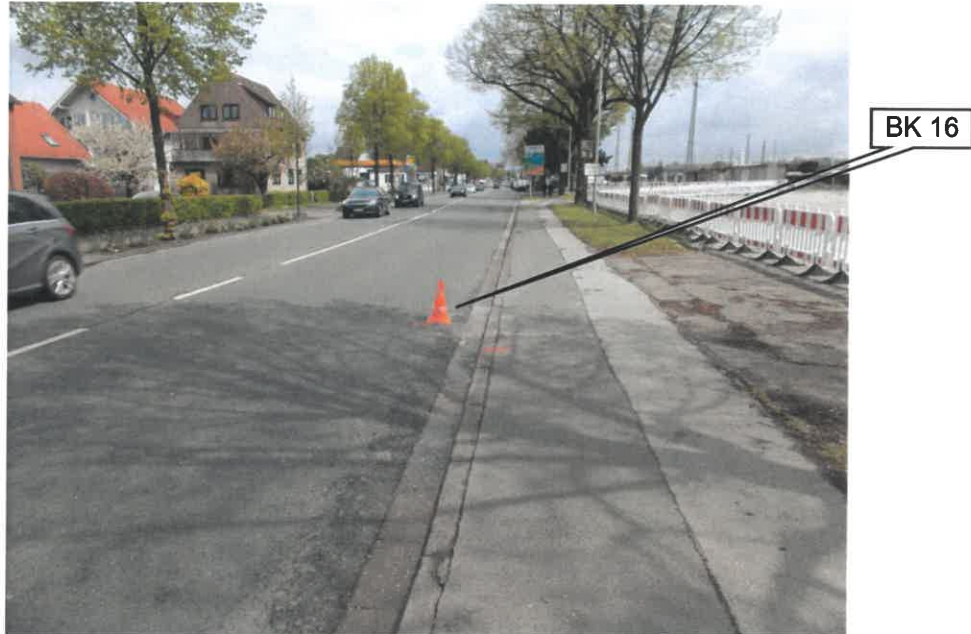
**Foto 41:** Blickrichtung ~ O; Bereich der BK 16 (Markierung)
