## 6.16 Haus 19

### 6.16.1 Grundinformationen

### 6.16.3 Feststellungen aus der Begehung

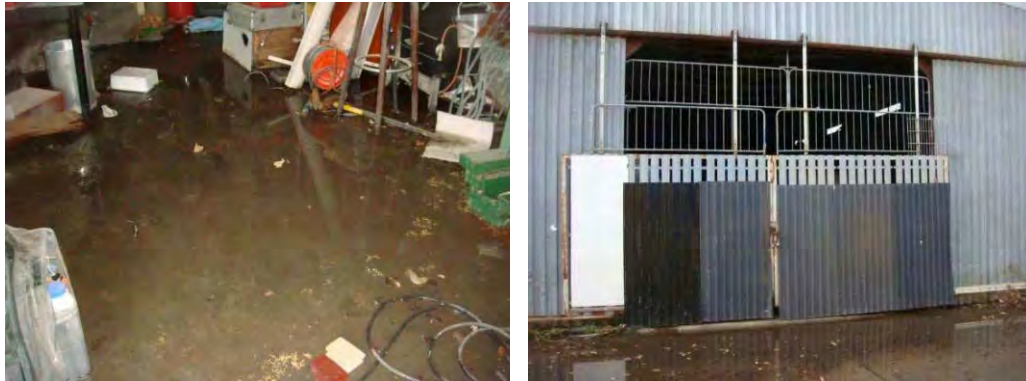
**Wasserfläche**

Der Fußboden besteht aus Beton. Zwar existieren in der Halle weder Sanitärräume noch ein Wasseranschluss, aber dennoch war am Tag der Begehung eine größere Wasserfläche in dem Objekt vorzufinden. Vermutlich dringt, wie im Abschnitt Außenbereich beschrieben, Regenwasser von den Verkehrsflächen über die Tore ins Gebäude.

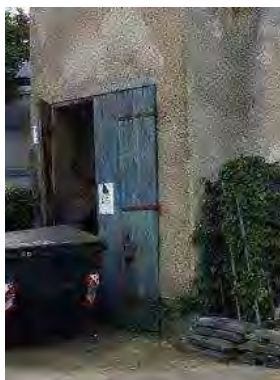
**Zutritt**

Der Zugang zum Innenraum, und damit unter dieses Konstrukt, wird am Tor nur durch einen vorgelegten Holzbalken verhindert. Da die generelle Tragfähigkeit der gesamten Konstruktion nicht beurteilt werden kann und sich zudem weitere Holzteile von der Decke lösen könnten, sollte der Zutritt bis zur Beseitigung der Gefahrensituation unterbunden werden.

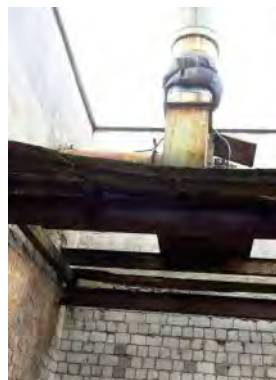
**Radialventilator**

Darüber, im oberen Teil, sind noch die technischen Komponenten der alten Reinigungsanlage vorhanden. Hierbei handelt es sich im Wesentlichen um den elektrisch angetriebenen Radialventilator und den eigentlichen Fliehkraftabscheider. Beide ruhen auf Stahlträgern, an welchen ebenfalls noch diverse Holzteile hängen.

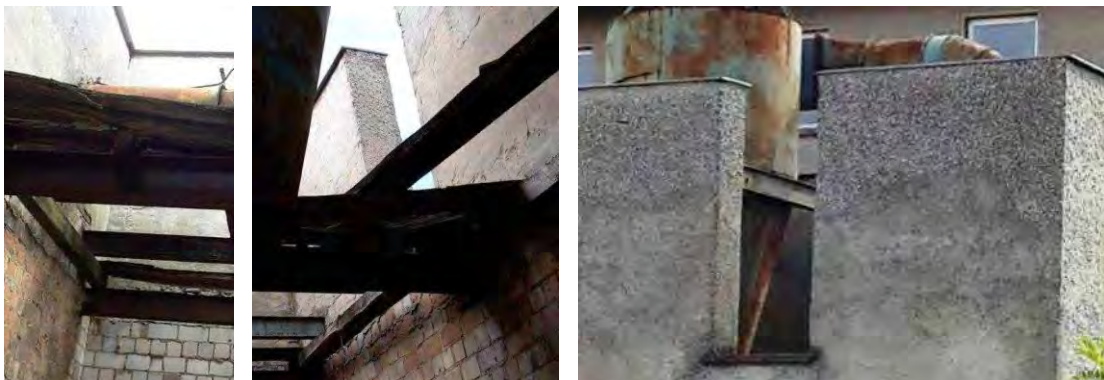
**Stahlträger und Dachkonstruktion**

Im inneren des Objektes sind noch einige Stahlträger unklarer Beschaffenheit in unterschiedlichen Höhen montiert. Diese Profile sind zwischen den gegenüber liegenden Außenwänden freispannend und im Mauerwerk gelagert. Funktion und Bewertung der kompletten Konstruktion wurden im Abschnitt „Begehung“ aufgeführt.

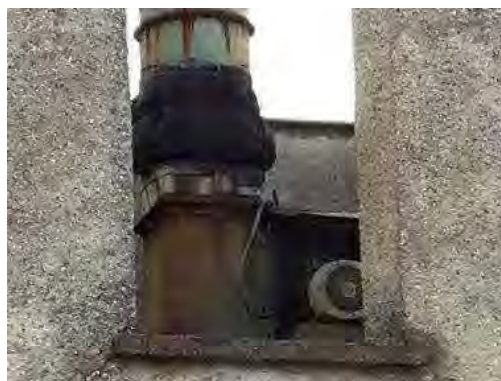
**Elektromotor**

Die Energieversorgung dieses Gebäudes ist vermutlich über den Elektrohausanschluss vom Haus 18 gewährleistet worden. Durch den per Elektromotor angetriebenen Ventilator war eine solche Energiezufuhr angezeigt, aber aufgrund der übrigen Gegebenheiten ein eigener zählerbasierter Hausanschluss hier sicher nicht erforderlich. Die Verbindung sollte in der Zwischenzeit fachgerecht zurückgebaut worden sein. Diese Vermutungen konnten jedoch nicht überprüft werden. Elektro-Unterverteiler oder andere Installationen durch dieses Gewerk waren im betrachteten Objekt nicht mehr nachweisbar.

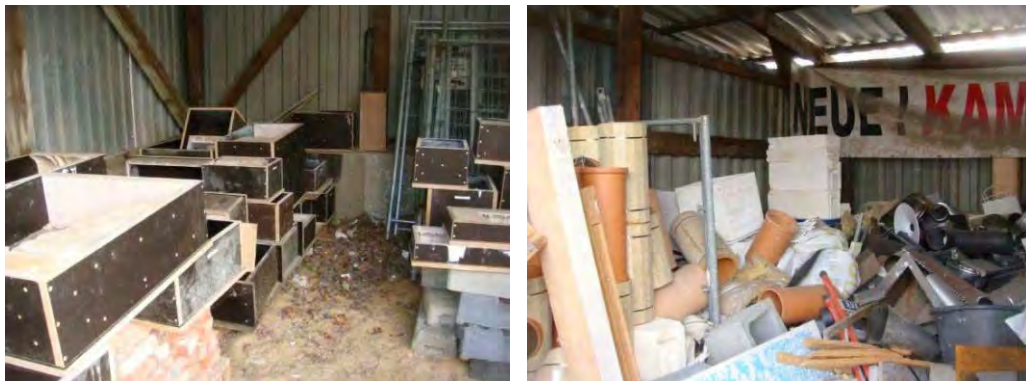
Lagerhalle

Das Gebäude dient hauptsächlich als Materiallager für das betriebene Unternehmen. Nutzer-spezifische Einrichtungen des Mieters wurden nicht vorgefunden.

Ein Fußbodenaufbau ist in beiden Gebäuden nicht vorhanden. Der Untergrund besteht aus festem Erdreich. In den Hallen existieren weder Sanitärräume noch ein Wasseranschluss.

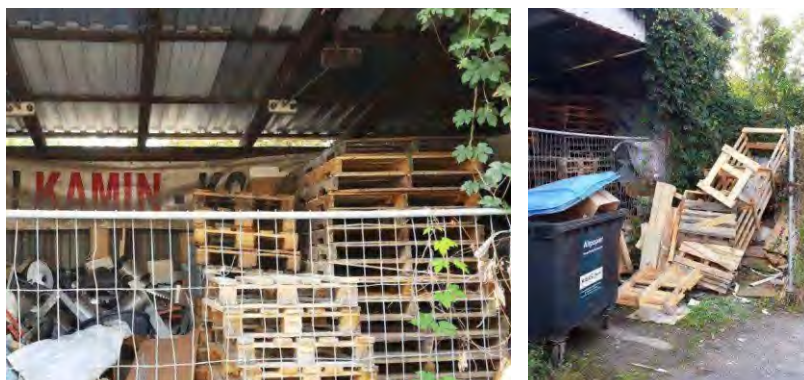
**Brandlast**

Aufgrund der eingelagerten Mengen an brennbaren Materialien, muss bei diesem Objekt wohl schon von einer erhöhten Brandlast ausgegangen werden. Zudem sind diese Bereiche von außen mehr oder weniger frei zugänglich. Während der Begehungen ist darüber hinaus aufgefallen, dass derartige Stoffe von Zeit zu Zeit auch vor dem Gebäude gelagert werden.

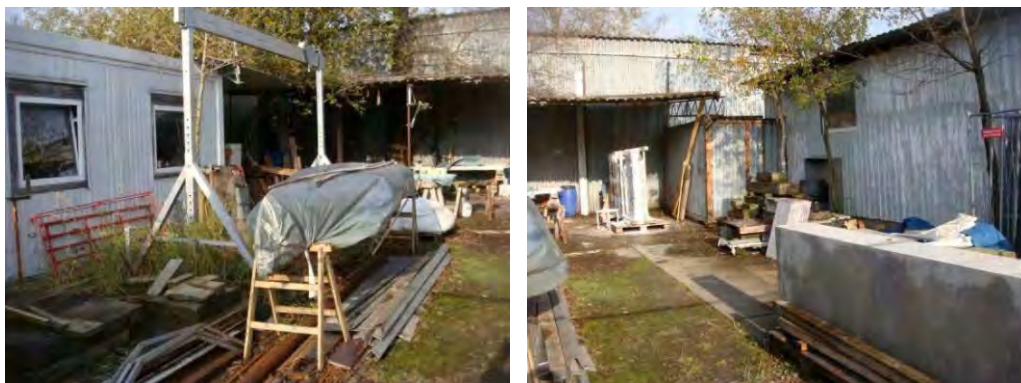
**Freifläche**

Die zwischen diesen beiden, als Haus 21 bezeichneten Gebäuden befindliche Freifläche, wird ebenfalls von einem Mieter genutzt. Es scheint sich dabei um ein Stein-verarbeitendes Gewerk zu handeln. Container und Ausrüstung sind vorhanden.

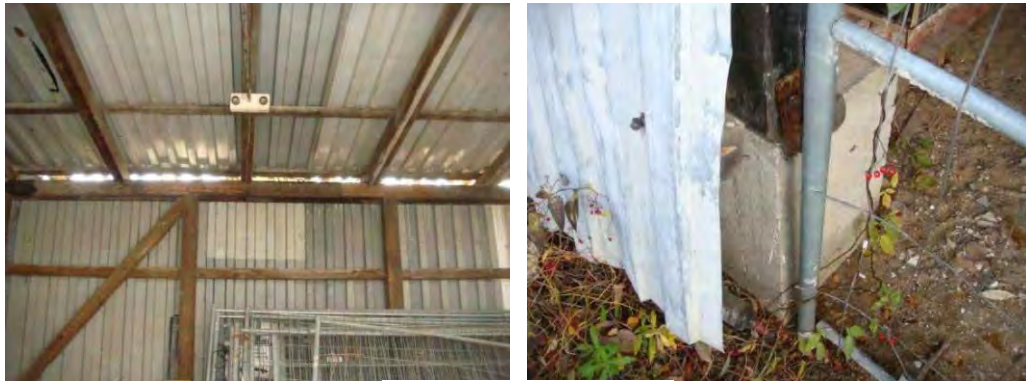
**Baukonstruktion**

Aufbauend auf einem Betonsockel, wurden die Wände in der eingangs beschriebenen Weise ausgeführt. Einem Tor gleich, wurden in der Vorderfront jeweils zwei Öffnungen belassen und mit einem Bauzaun verschlossen. Beim östlichen der Gebäude, befinden sich zwei Fenster in der Rückfront. Diese schienen intakt zu sein.

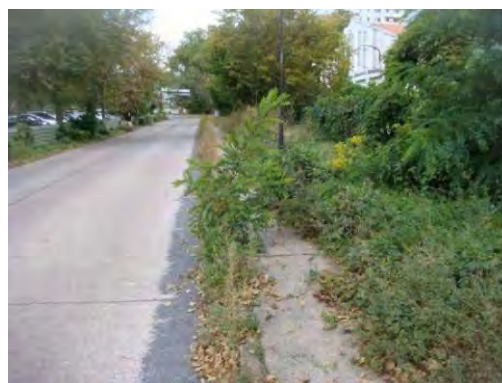
**Fußweg**

Sowohl diese etwa 200 Meter lange Zufahrtstraße als auch die daran angrenzenden Flächen liegen ebenfalls in der Betreiberverantwortung der BIM zum Objekt „Kniprodestraße 60“. Dieser Bereich wird auf der nördlichen Seite durch den Grundstückszaun der BSR und auf der südlichen durch den Trapezblech-Zaun an den Kleingartenanlagen begrenzt. An die Fahrbahn aus Betonplatten schließt BSR-seitig ein Fußweg und daran ein Grünstreifen an. Der Weg ist durch Bewuchs von beiden Seiten an manchen Stellen kaum noch passierbar.

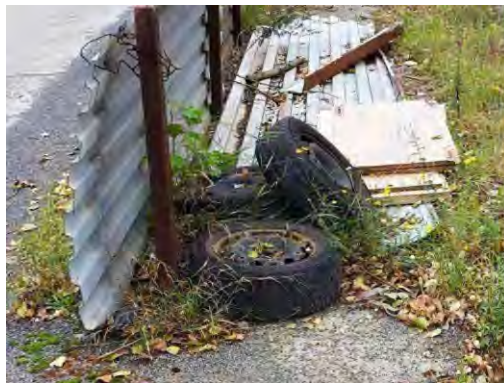
**Müllablagerung**

Im hinteren Bereich wurde zum einen illegal Müll entsorgt. Zum anderen lagern in einem von Bauzäunen und Grundstücksbegrenzung umschlossenen Segment Baumaterialien.

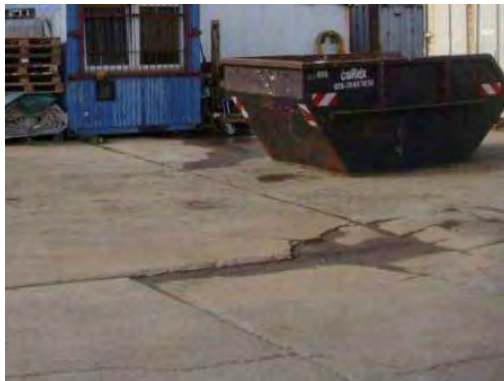
**Höhenversatz**

Die Verkehrswege innerhalb des Gewerbeparks wurden durch Betonplatten mit Dehnungsfuge befestigt. Dazwischen befinden sich aber immer wieder auch kleinere gepflasterte Abschnitte, Flächen mit Splitt oder einfach nur festem Erdreich. Im Kontext des gesamten Umfeldes und vor dem Hintergrund der Erfordernisse seitens der Nutzer kann man den Zustand der ausgebauten Verkehrsflächen bei trockener Fahrbahn noch weitestgehend als zufriedenstellend bezeichnen. Kritisch gesehen besteht natürlich im ganzen Objekt an Kanten mit Höhenversatz eine generelle Stolpergefahr und besonders am Südenende von Haus 18 existieren erhebliche Schadstellen, welche sogar bei einer Passage mit Kraftfahrzeugen massive Probleme bereiten.

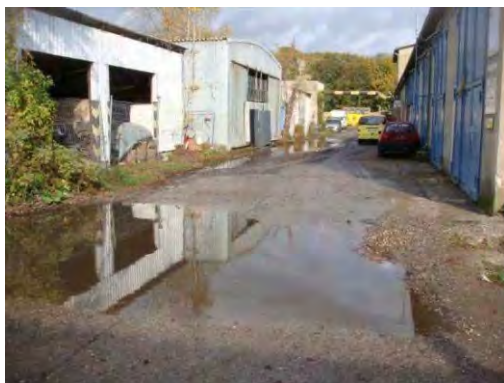
**Schadstelle, bei Regen**

Ferner haben sich auch im gesamten Areal Absenkungen gebildet, in welchen bei Regen das Wasser stehen bleibt. Teilweise ist die Straße dadurch nicht mehr trockenen Fußes passierbar und gelegentlich findet ein Abfließen in angrenzende Gebäude statt. Aufgefallen ist bei der Begehung zudem, dass auf allen Straßen, beginnend mit dem Anfang der Zufahrtstraße, noch das Streugut des vermutlich voran gegangenen Winters liegt. Hier besteht für Fahrzeuge im ungünstigsten Fall Rutschgefahr.

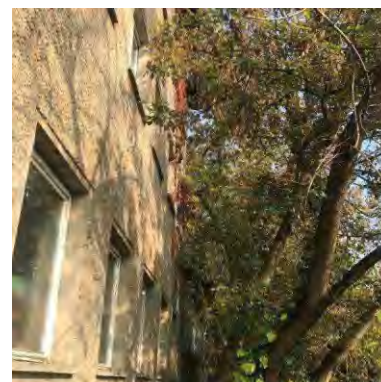
**Bereich Haus 18**

Augenmerk verdient in diesem Zusammenhang die Vegetation am Haus 18, da hier die Äste einiger Bäume im Umfeld des Gebäudes bereits Schäden an Dach oder Fassade angerichtet haben. Weitere Beeinträchtigungen der Bausubstanz sind absehbar. Zudem führte kürzlich ein stürmisches Ereignis dort zum Windbruch an einer Birke.

| Lfd. Nr. | Priorität | Ort | Maßnahme |
|---|---|---|---|
| 38 | <b>1</b> | Haus 18 | Durchführung Baumschnitt (Ostseite), (Schäden vorh.) |

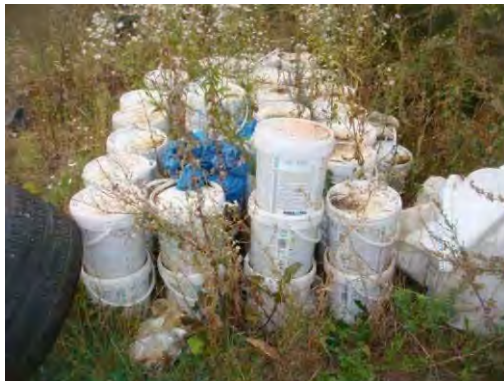
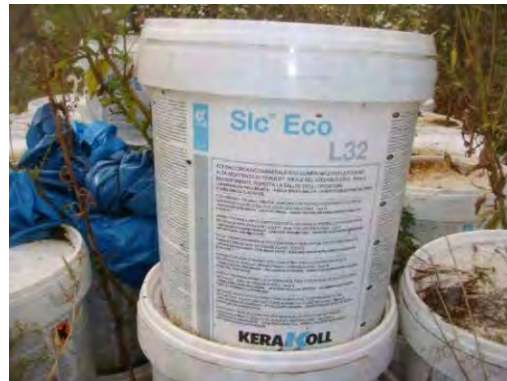
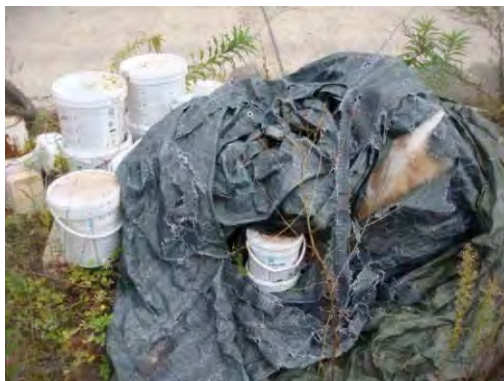
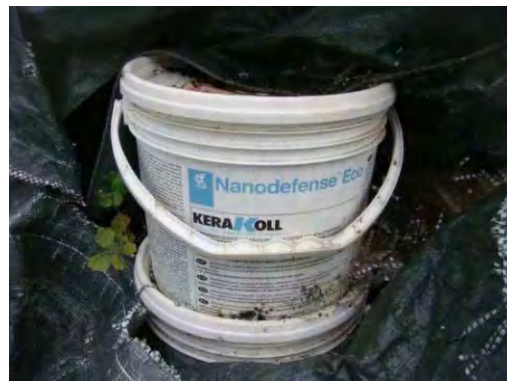
**Baumaterialien/-Abfälle im Freien gelagert**

Am Tag der Bestandsaufnahme waren auf dem Gelände u. a. Paletten mit unbrauchbaren Baumaterialien und Baustellenabfällen, ein Tank, zwei Motorroller, zahlreiche Autoreifen oder komplette Räder, einige verrostete Fässer und viele Kanister / Gebinde mit unklarem Inhalt sowie sonstiger Unrat vorzufinden.

Alle vor Ort überprüften Behältnisse waren dem Gewicht nach mit etwas befüllt. Eine Öffnung dieser Transportgefäße bzw. Überprüfung der enthaltenen Stoffe fand allerdings nicht statt. Dennoch ist hier eine zeitnahe Beräumung und fachgerechte Entsorgung dringend angeraten.

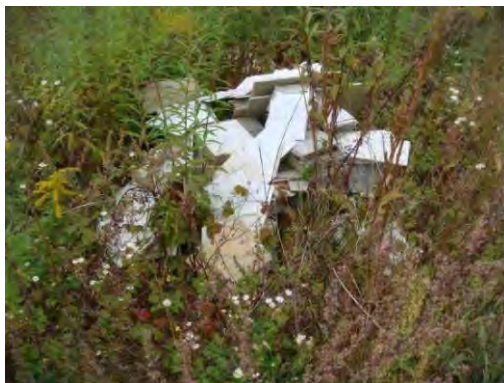
**Baustellenabfälle**

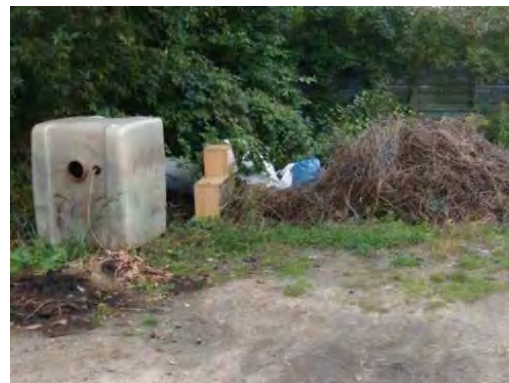
**Tank und Müllablagerungen**

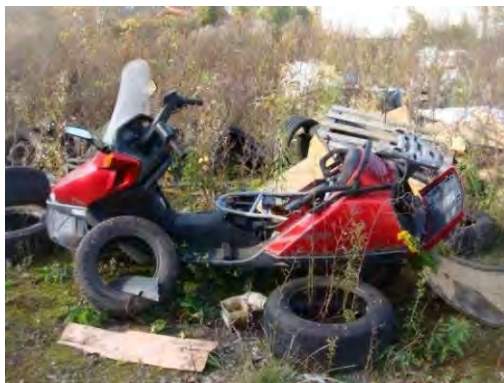
**Motorroller 1**

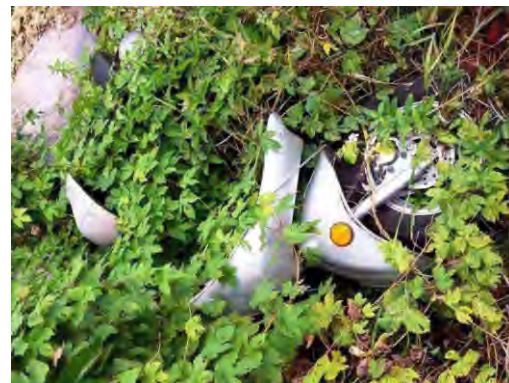
**Motorroller 2**

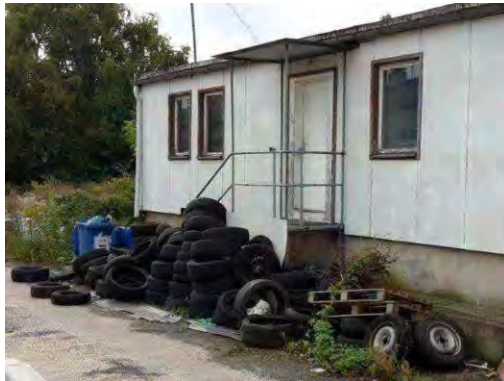
**Autoreifen**

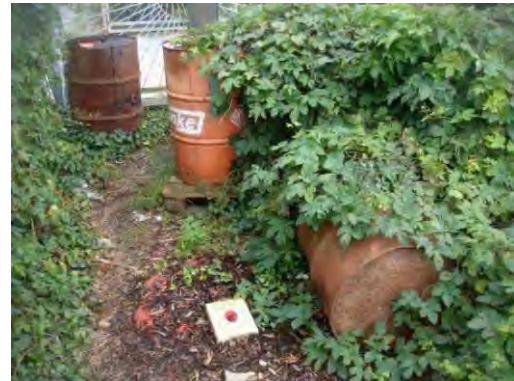
**Fässer**

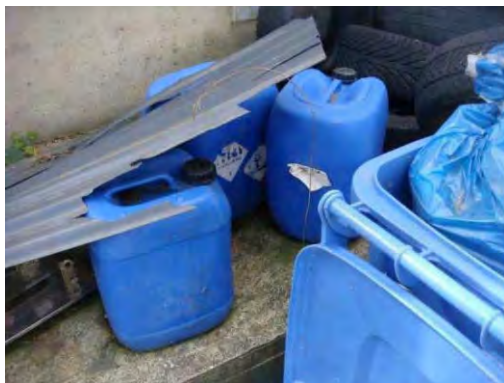
**Kanister**

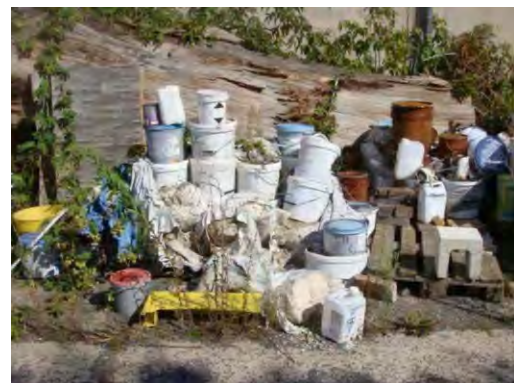
**Gebinde**

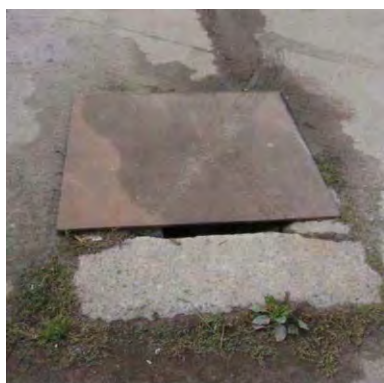
In einem Fall wurde ein eingebrochener Gully festgestellt, welcher jedoch durch eine Stahlplatte abgedeckt wurde. Auch kamen von den Mietern wiederholt Hinweise auf verstopfte Abwasserkanäle. Hierbei konnte jedoch nicht zweifelsfrei geklärt werden, ob es sich dabei um ein Rohr des Misch- oder des Trennsystems handelt.

**Eingebrochener Gully**

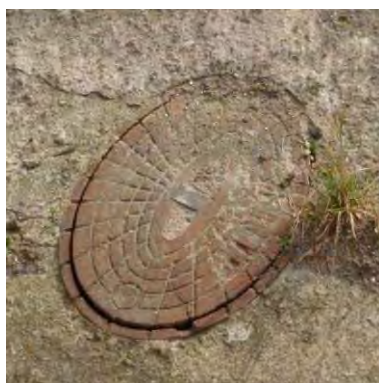
Auf dem gesamten Territorium konnten darüber hinaus noch die drei eingezeichneten Unterflur-Hydranten lokalisiert werden. Ihre Funktionsfähigkeit konnte nicht überprüft werden. Außerdem ist noch ein separates Standrohr vorhanden.

**Unterflur-Hydrant**

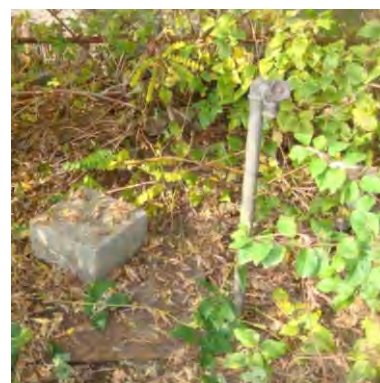
**Standrohr**

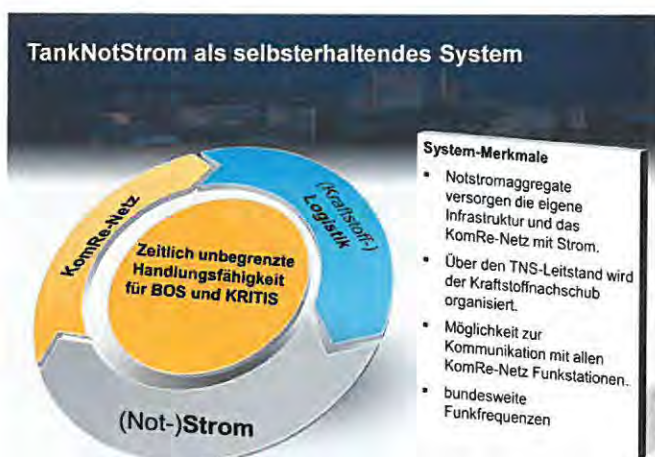
Abbildung 1: Autarkes TankNotStrom-System

Die Stromversorgung des KomRe-Netzes und der TankNotStrom-Komponenten wird autark durch die überwachten Notstromaggregate gewährleistet. Mit dem KomRe-Netz besteht neben der Kraftstofflogistik die Möglichkeit, dass Einrichtungen des Katastrophenschutzes und der kritischen Infrastrukturen (z.B. Krisenstäbe, Feuerwachen und Krankenhäuser) miteinander kommunizieren, Lageinformationen austauschen und alarmieren können.

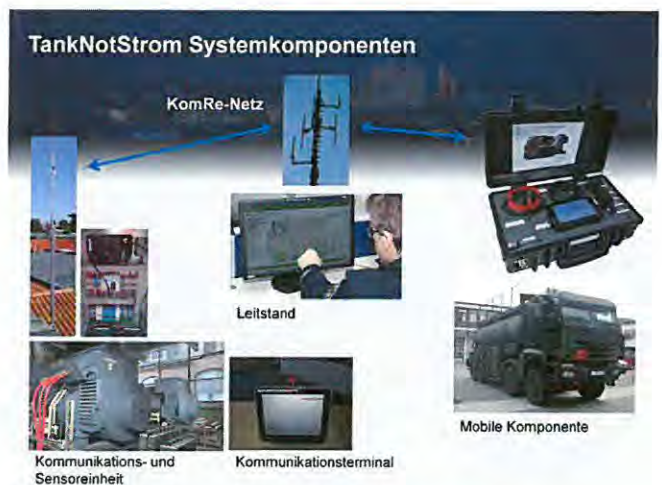
Abbildung 2: TankNotStrom-Systemkomponenten

Die Echtzeitmessung der Füllstände ermöglicht einen Überblick des Kraftstoffbedarfs in der Region und die Steuerung von Tankwagen zur Versorgung der angeschlossenen Standorte. Tankaufträge werden automatisch generiert und zu den Fahrern der Tankwagen gesendet. Die Tankwagen werden überwacht und mit den Fahrern kann kommuniziert werden. Zusätzlich können auch die Standorte und Füllstände mobiler Notstrom-

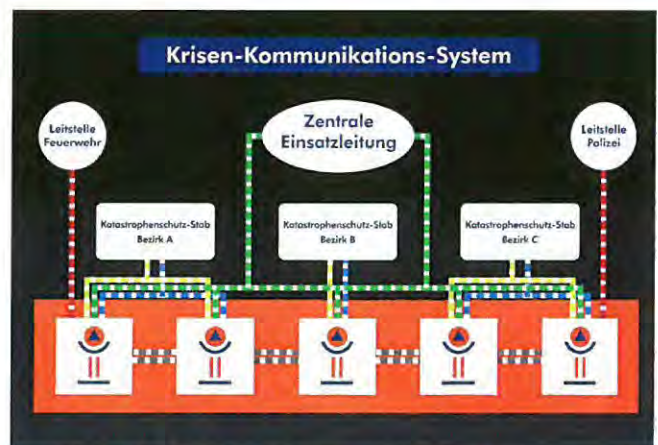
Abbildung 2: System von Kat-Leuchttürmen und Krisenstäben

Die Katastrophenschutz-Leuchttürme bilden untereinander und zusammen mit den Krisenstäben ein System für bevölkerungsnahen Katastrophenschutz. Dieses System passt sich direkt in die Struktur des kommunalen Katastrophenschutzes ein.
