BAB A 66 / A661 – Bau Tunnel Riederwald
Erfassung, Kontrolle und Verschluss von Baumhöhlen
Gesamtbericht

Projekt Nr.: G20-05

Hessen Mobil
Straßen- und Verkehrsmanagement

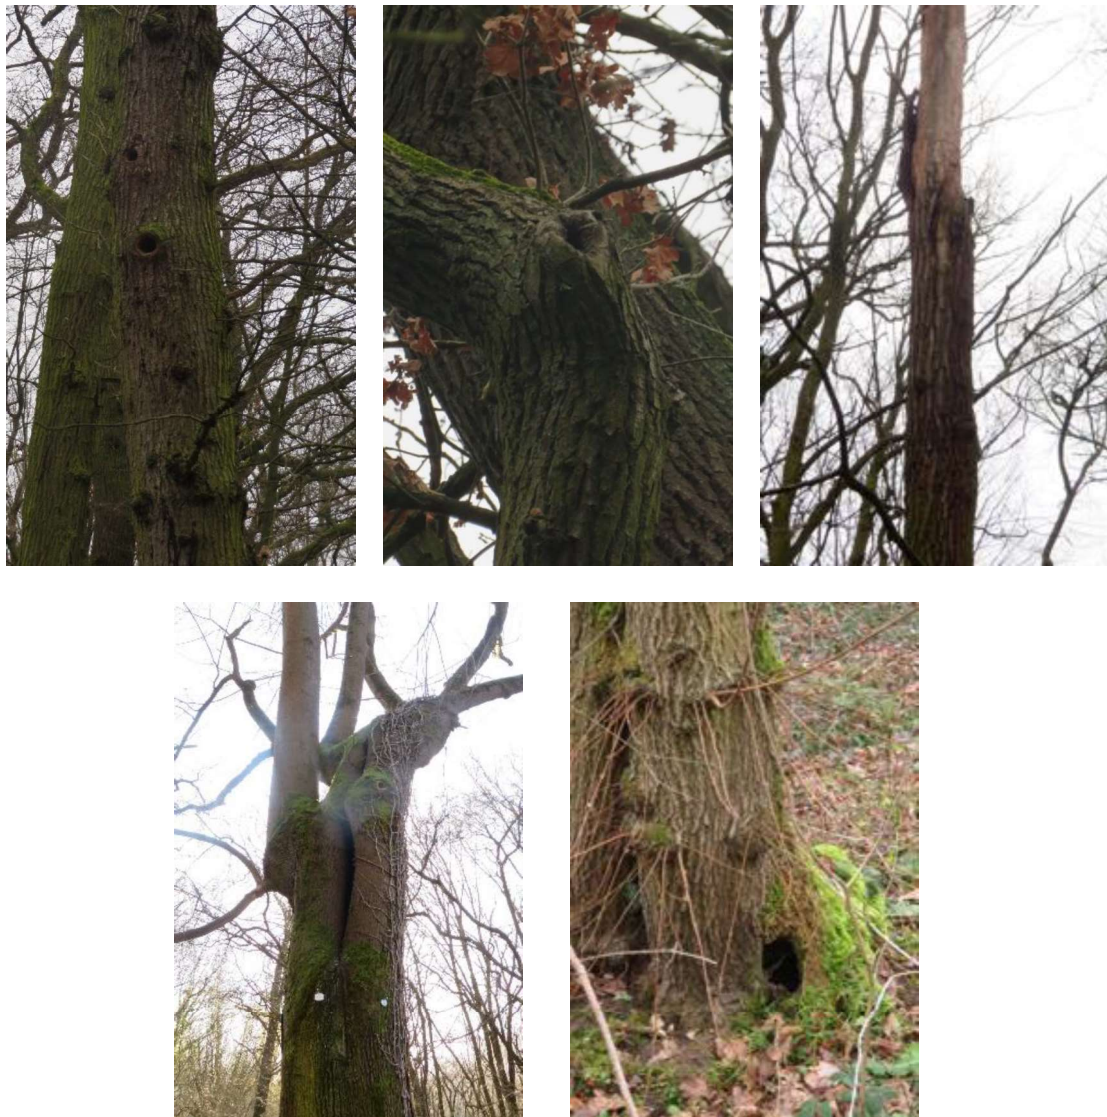
Abbildung 5: Verschiedene Höhlentypen die Quartierpotenzial für Fledermäuse darstellen. Dargestellt sind von oben links nach unten recht: Spechthöhle, Astloch, Rindenabplatzungen, Spalt, Fußstammhöhle.

Im weiteren Schritt wurden alle als Quartier geeigneten Baumhöhlen (Höhlen, Spalten, Risse) mit einem Einwegverschluss verschlossen. Dazu wurde ein Stück glatte Folie über der Öffnung in U-Form mit Dachpappenstiften befestigt, die ab der Unterkante der Einschlupföffnung locker herunterhängt, um gegebenenfalls den Ausflug von Tieren zu ermöglichen, den Einflug jedoch zu verhindern. Alle Rindenabspaltungen wurden – sofern erreichbar – entfernt.

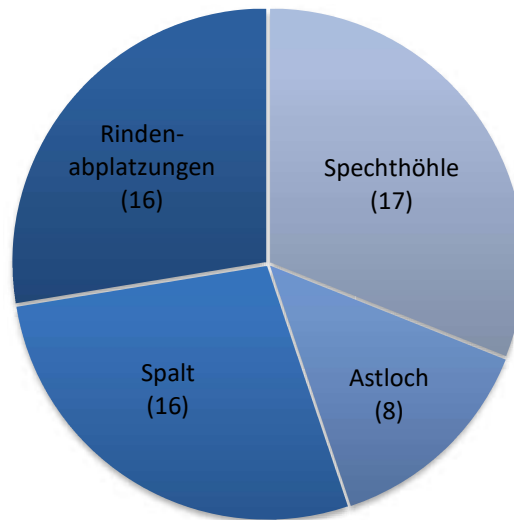
Abbildung 6: Dargestellt ist die absolute Anzahl an unterschiedlichen Strukturen (Spechthöhle, Astloch, Spalt, Rindenabplatzungen), die eine Eignung als Fledermausquartier besitzen.

Als potenziell geeignete Habitatbäume sind hier daher 32 Bäume anzusprechen. Hier sind sowohl Spechthöhlen und Astlöcher als auch Spalten, Stammrisse und Rindenabplatzungen als Quartier geeignet. Insgesamt wurden an den 32 Bäumen 57 artenschutzrechtlich relevante Strukturen festgestellt. Tabelle 1 und Abbildung 6 liefern einen Überblick über die absolute Anzahl der einzelnen Strukturen und der Ergebnisse der Erkundung. Weiterhin wiesen 10 der 32 Bäume einen hohen Anteil an Totholz auf und zeigten deutliche Beeinträchtigungen im Kronenbereich (Wipfeldürre), sodass eine Erkundung der Strukturen mittels Leiter/Seilklettertechnik nicht möglich war. An diesen 10 Höhlenbäumen wurden somit während der Wochenstubezeit Ausflugkontrollen durchgeführt.

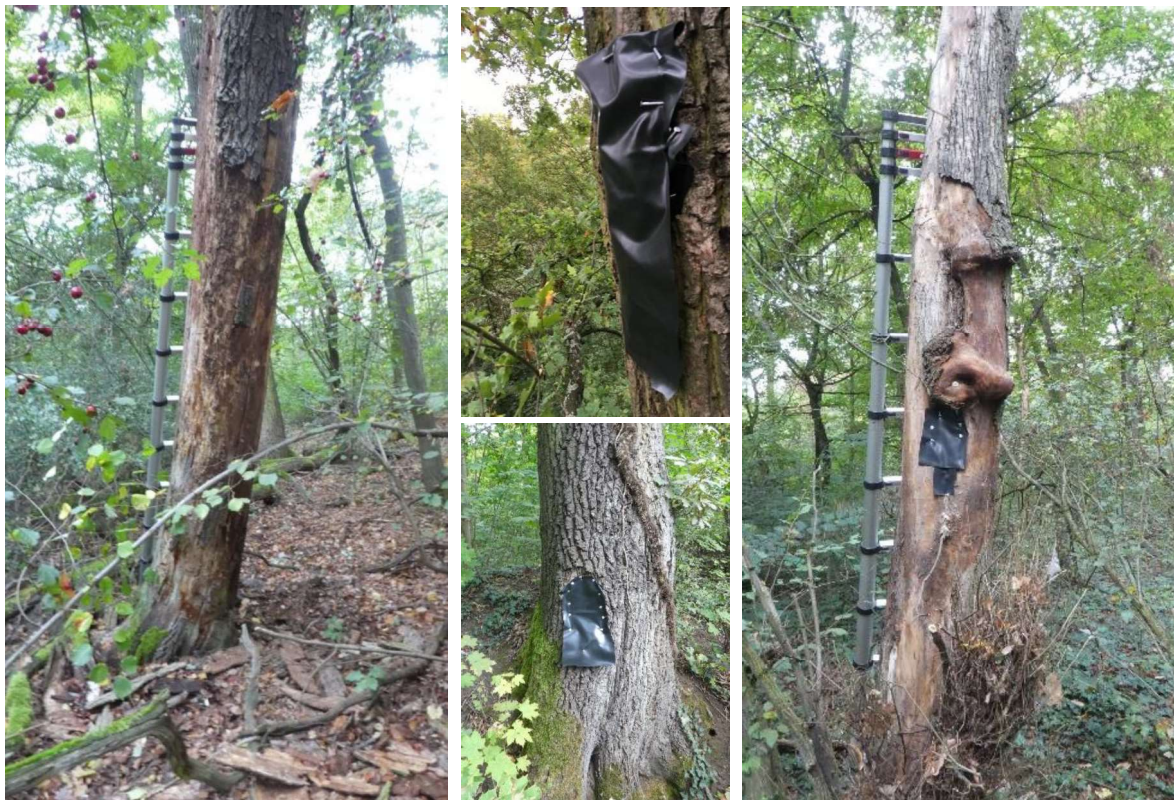
Abbildung 9: Baumhöhlen mit Eignung als Quartier wurden mit einem Einwegverschluss (Bilder Mitte), oder aber vollständig verschlossen. Rindenabplatzungen wurden, soweit erreichbar entfernt (Bild rechts und links).

Alle Strukturen mit Eignung als Quartier wurden mit einem Einwegverschluss verschlossen (s. Abbildung 9). Höhlen, die vollumfänglich einsehbar waren und ein Besatz mit Sicherheit ausgeschlossen werden konnte, wurden vollständig verschlossen. Bei Habitatbäumen mit Rindenabspaltungen wurden die Rinde, soweit mittels Leiter erreichbar entfernt, sodass ein Besatz bis zum Zeitpunkt der Fällung ausgeschlossen werden kann (vgl. Abbildung 9).

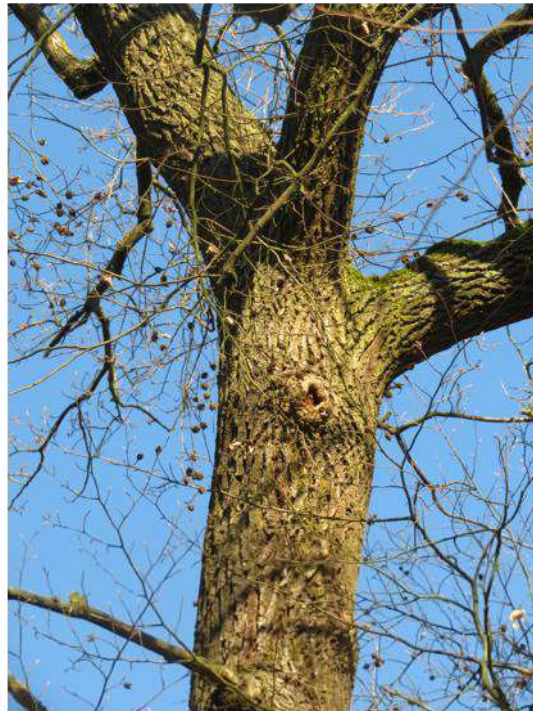
Baum- Nr. 00402: Astloch am Stamm einer Eiche.

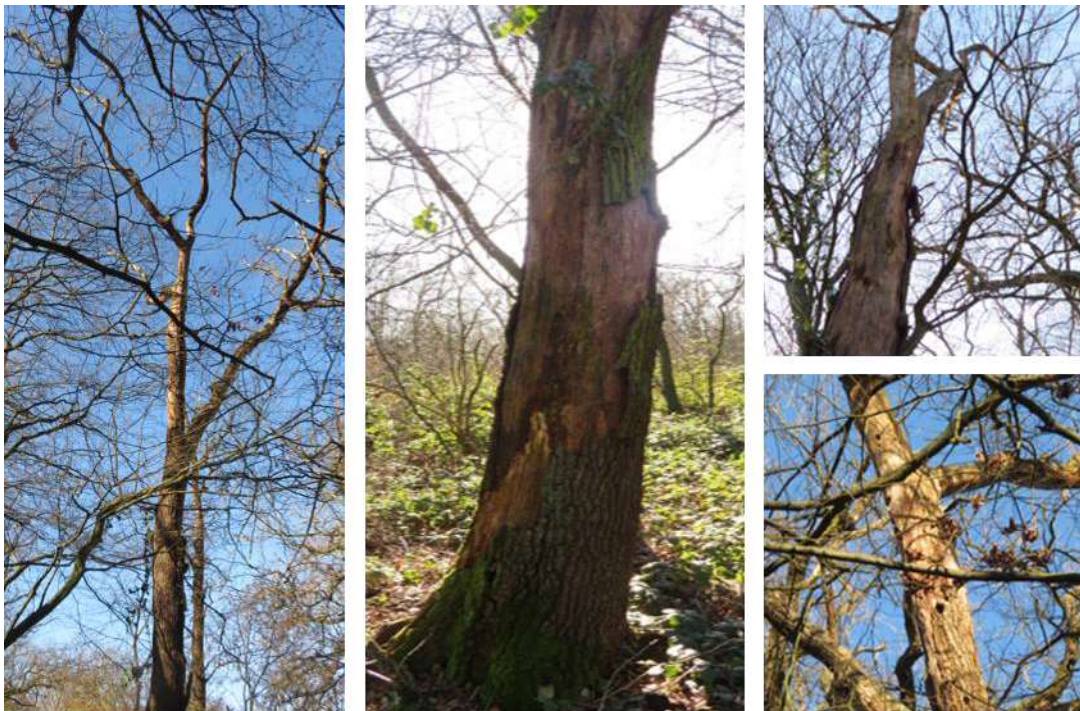
Baum- Nr. 00403: Eiche mit Rindenabspaltung am Stamm sowie einem Spalt und Spechthöhlen.

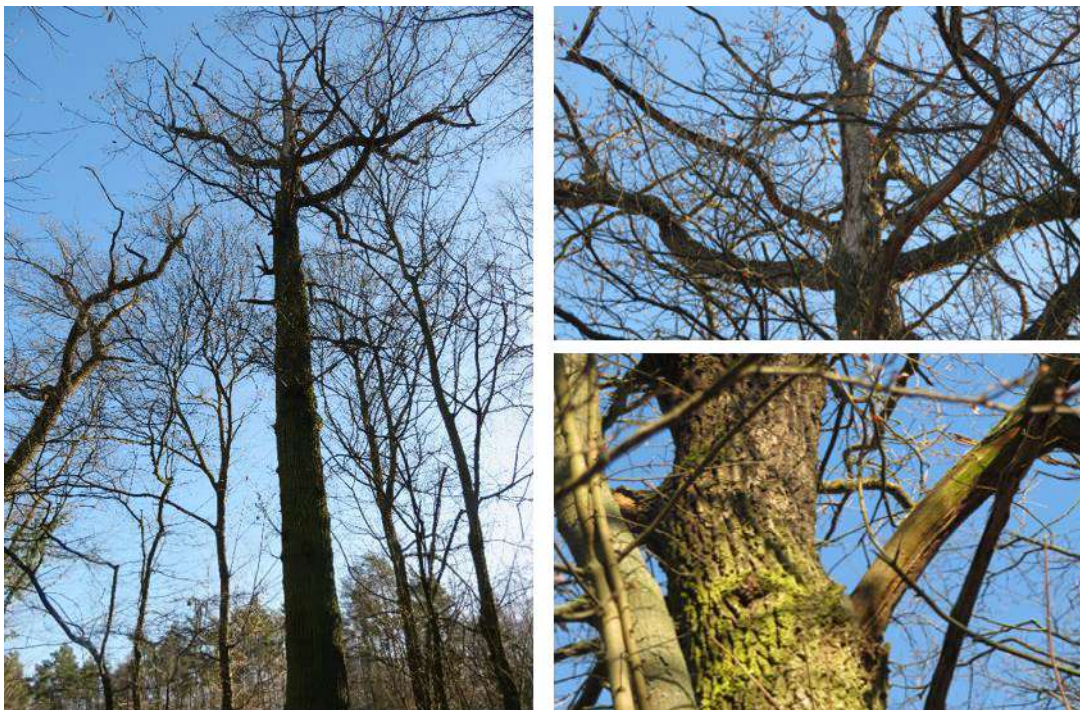
Baum- Nr. 00404: Eiche mit Rindenabspaltung sowie einem Astloch.

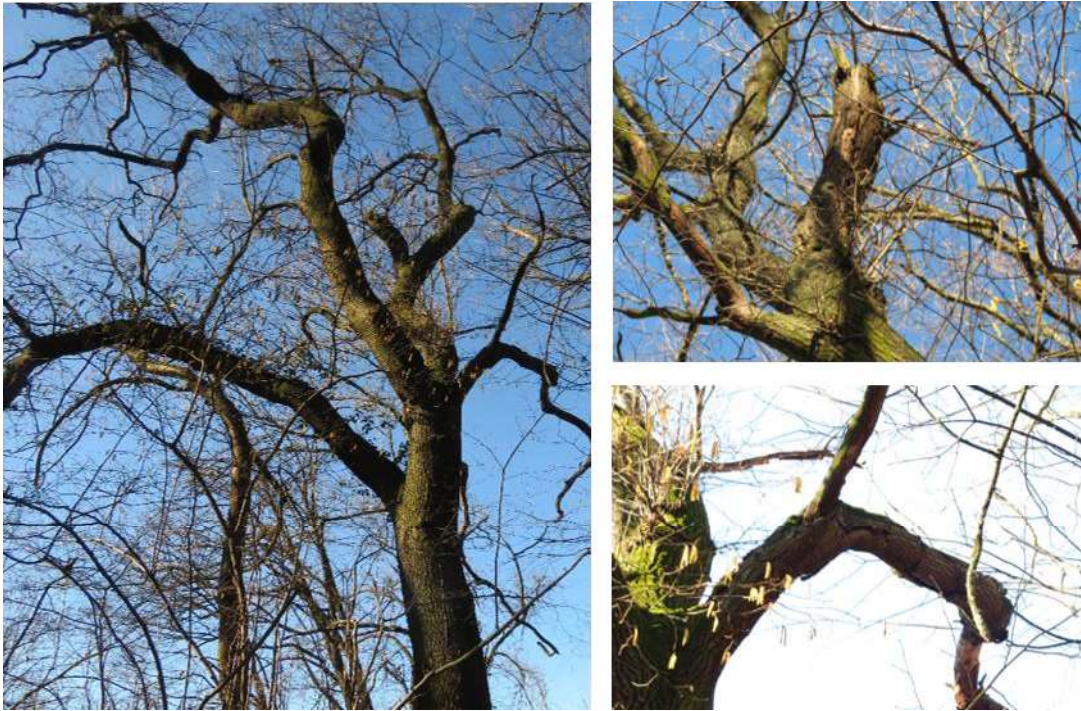
Baum- Nr. 00405: Eiche mit Spalt, Rindenabspaltung und Spechthöhle.

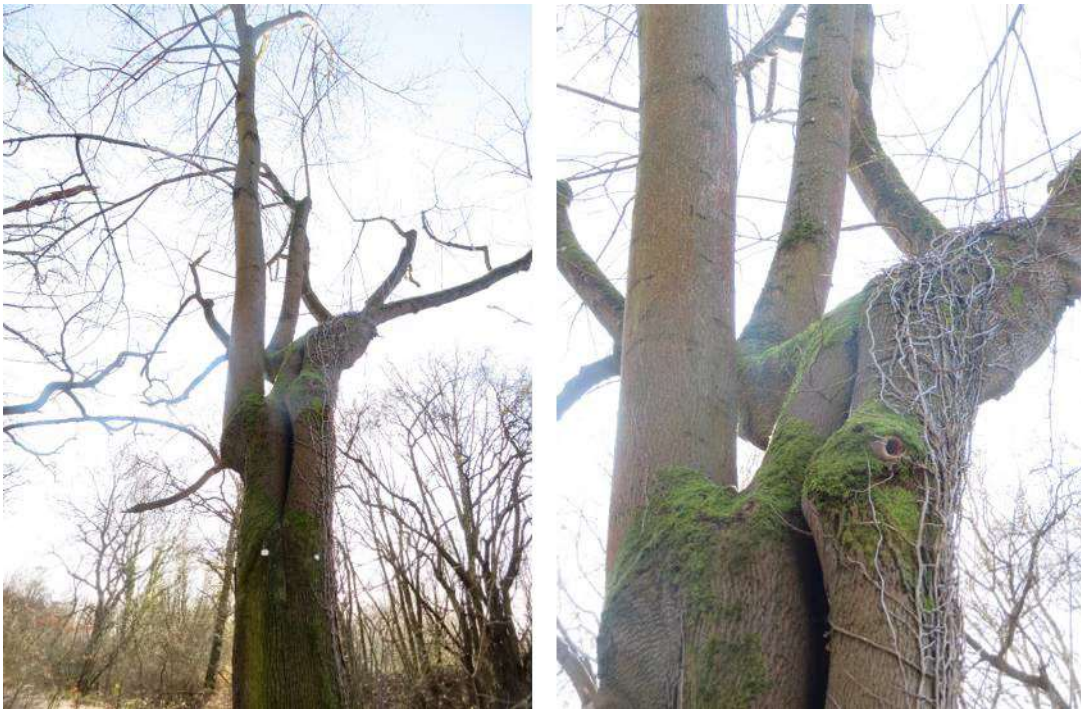
Baum- Nr. 00406: Spitzahorn mit Spalt (links) und einem Astloch.

Weiterhin wurden in den Strukturen drei weiterer Habitatbäume Nutzungsspuren durch andere Arten festgestellt. Bei der Kontrolle am 2.10. wurde in dem Spalt von Baumnr. 00406 eine Maus der Gattung *Apodemus* (Gelbhals- oder Waldmaus) beobachtet. In drei Spechthöhlen befanden sich Nistrückstände von Höhlenbrüter oder anderen baumhöhlenbeziehenden Säugern (z.B. Bilche; vgl. Abbildung 7). Hierbei handelte es sich um die Bäume Nr. 00431 und Nr. 00439. Während der Ausflugkontrolle an Baumnr. 00449 wurden aus- und einfliegende Wespen an der Spechthöhle beobachtet, sodass hier von einem diesjährigen Wespennest auszugehen ist.

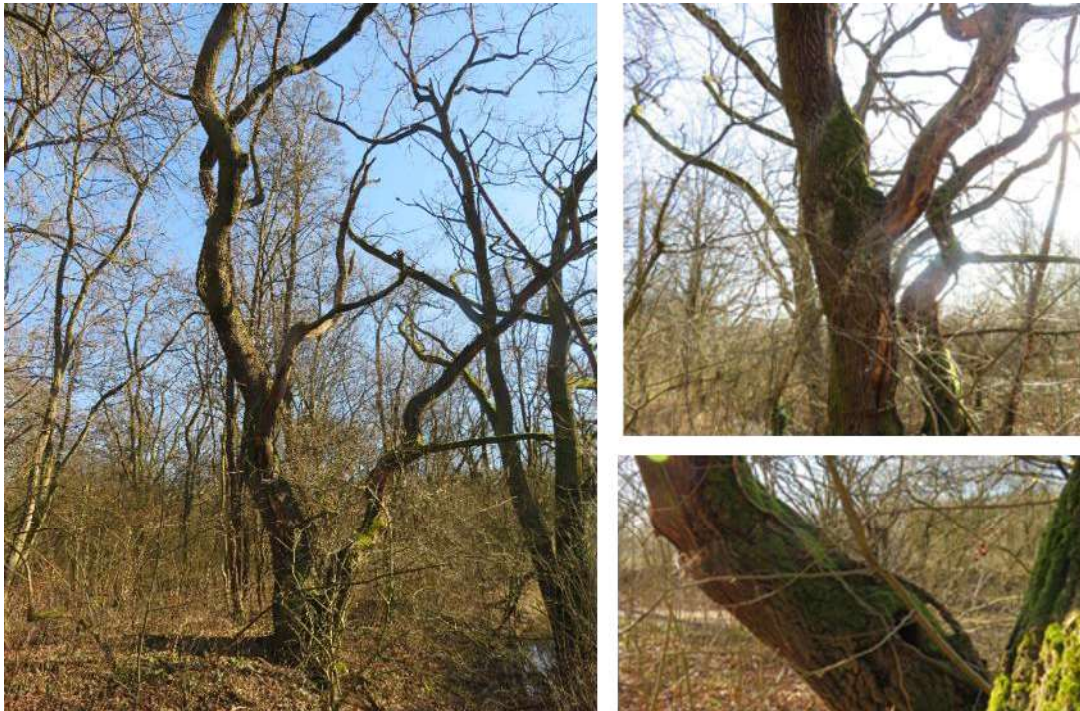
Baum- Nr. 00407: Eiche mit zwei Astlöchern und Rindenabspaltung sowie einem Spalt.

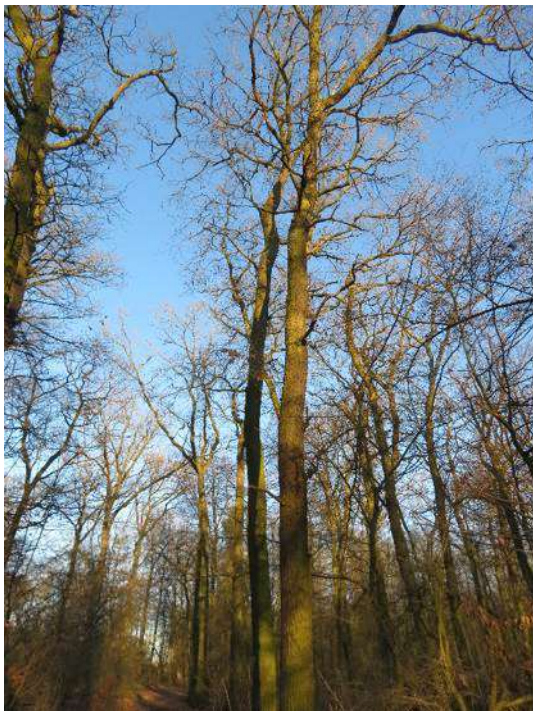
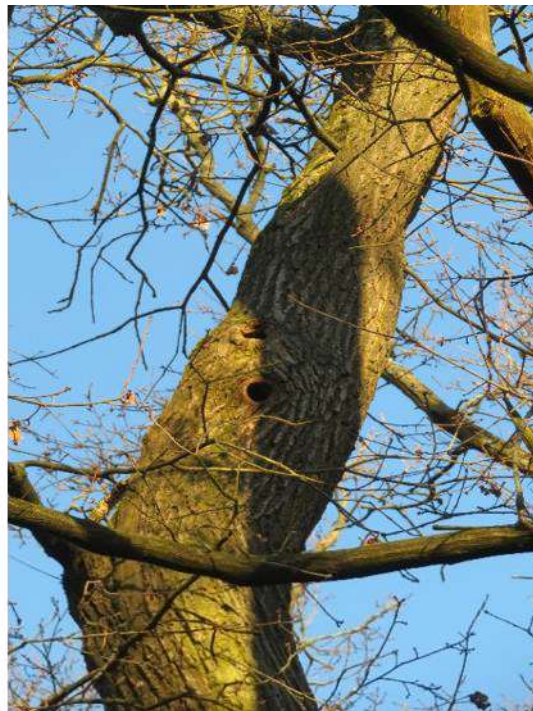
Baum- Nr. 00415: Eiche mit drei Spechthöhlen am Stamm.

In zwei der 32 potenziellen Habitatbäume wurde eine vergangene Nutzung durch Fledermäuse festgestellt. Hierbei handelte es sich um die Bäume Nr. 00415 und Nr. 00445, in denen sich Fledermauskot befand (vgl. Abbildung 7). Aufgrund der Beschaffenheit der Kotpellets (geringe Zersetzung) ist eine kürzliche Nutzung sehr wahrscheinlich. Quartierbeziehende Fledermäuse wurden nicht angetroffen.

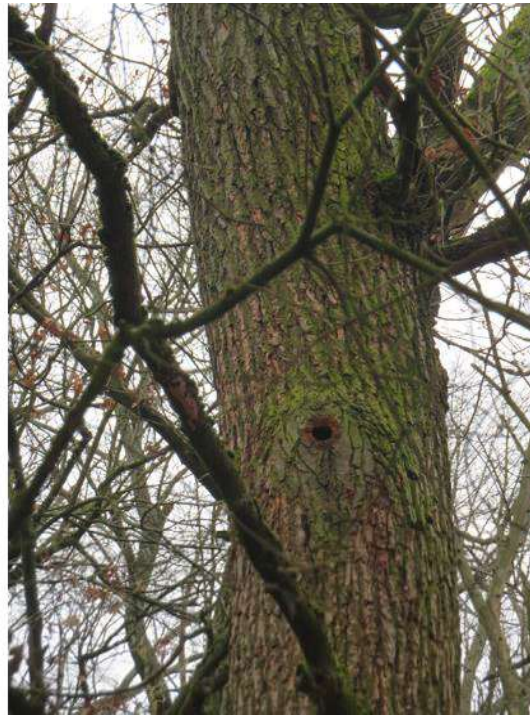
Baum- Nr. 00445: Eiche mit Spechthöhle am Stamm.

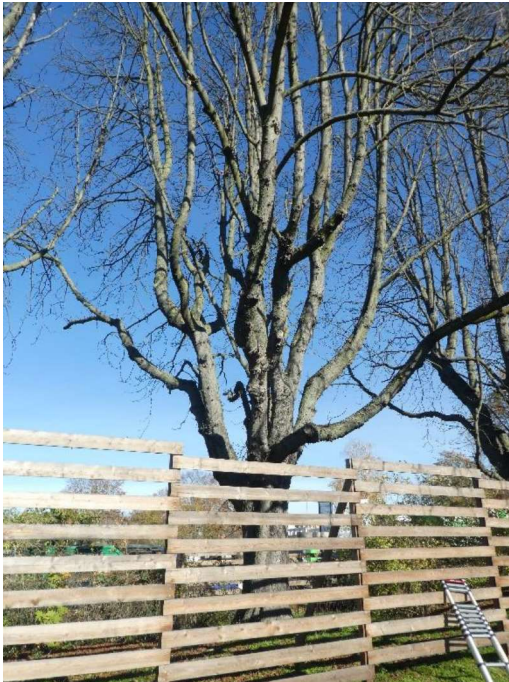
Kastanie 1: Kleinvolumiges Astloch ohne Potenzial als Quartier.

An den Kastanien wurden keine artenschutzrechtlich relevanten Strukturen festgestellt, die Fledermäusen Quartiermöglichkeiten bieten. Die festgestellten und kontrollierten Astlöcher waren sehr kleinvolumig und wurden vollständig verschlossen (vgl. Tabelle 2).

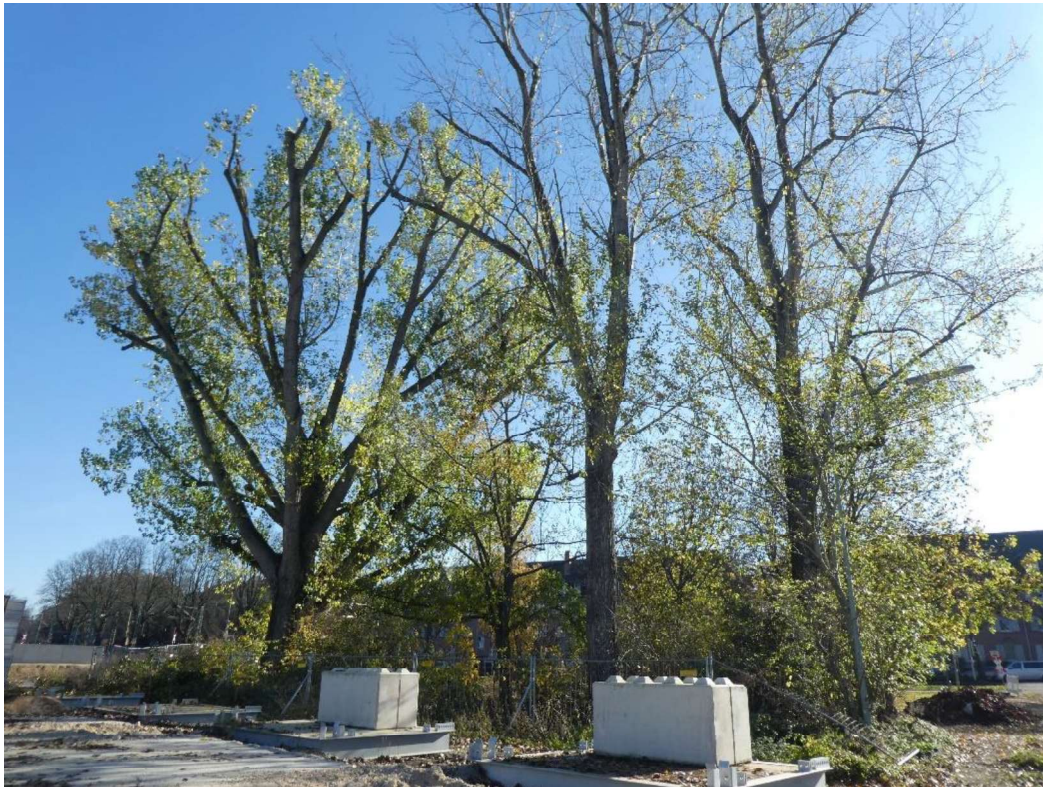
Pappeln: Es befand sich an einer Pappel eine etwas tiefere Höhle (Pappel links).

An den drei Pappeln wurde lediglich an dem östlichsten Bestandsbaum eine Ausfaltung festgestellt, die mittels Leiter kontrolliert wurde. Die Ausfaltung wies eine Tiefe von 10 – 15 cm auf, sodass eine Eignung als Fledermausquartier ausgeschlossen werden kann. Auch für Halbhöhlenbrüter erweisen die Ausfaltungen nur eine geringe Eignung. Die Höhle wurde dennoch verschlossen (vgl. Tabelle 2).

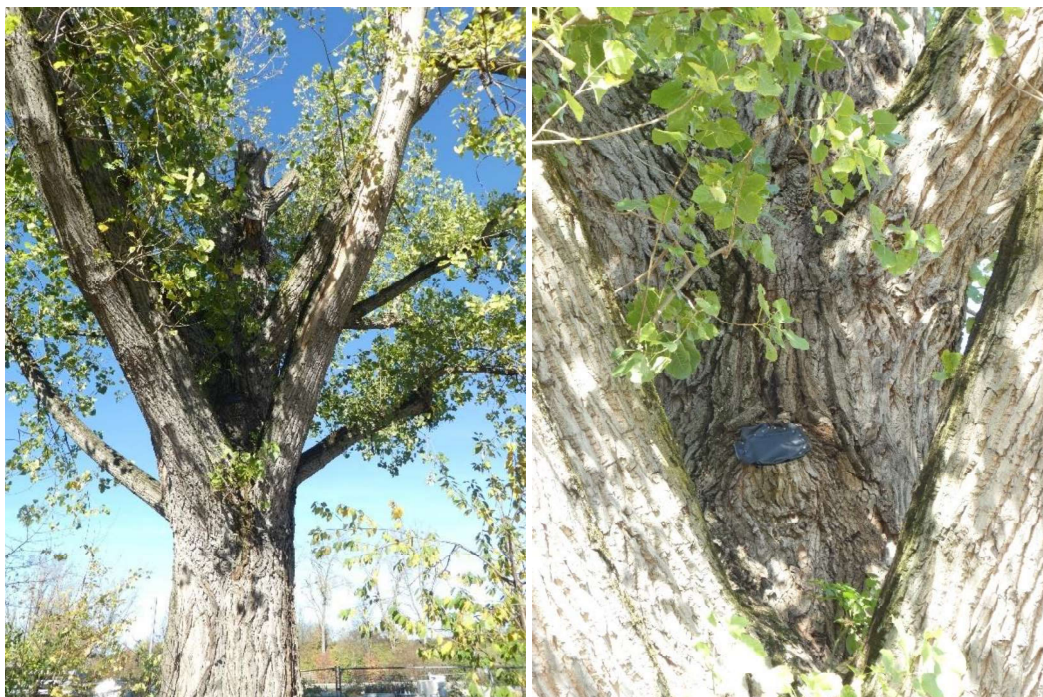
Pappel 1: Das Astloch war nur wenige Zentimeter tief und wurde vollständig verschlossen.
