# Sicherheitsaudit an Straßen gemäß RSAS 2019

Bestandsaudit für den Kreisverkehr  
Brielower Landstraße / Am Industriegebiet /  
Massowburg  
in Brandenburg an der Havel

Auditbericht zur Bestandssituation

**Analyse der Verkehrsunfälle am  
Kreisverkehr Brielower Landstraße/  
Massowburg/ Am Industriegelände**

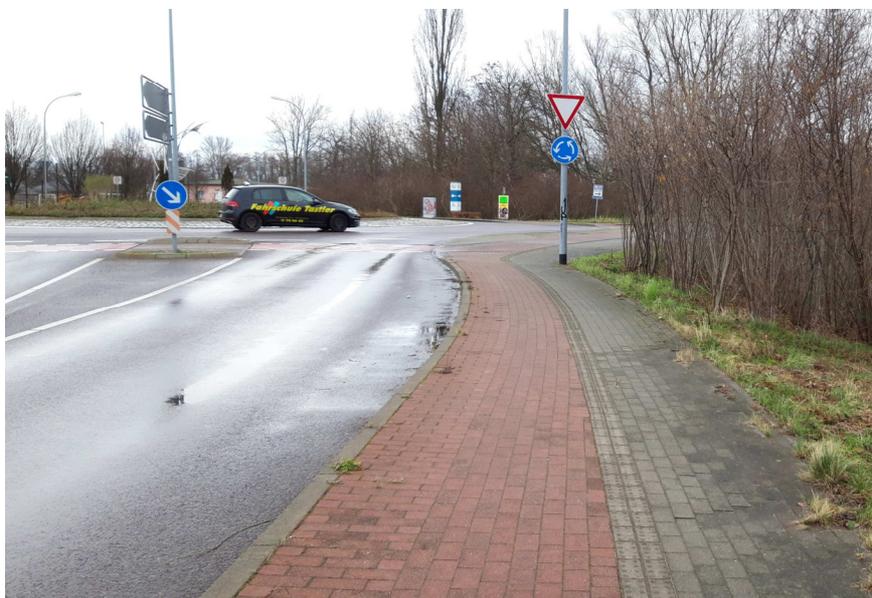
1. Die Breite der Radwege in den Zufahrten und im Bereich der Kreisfahrbahn liegt mit 1,80 m unter der gemäß RASt 06 (6.1.7.5, Tab. 28 benannten Regelbreite von 2,0 m. Bei stärkerem Radverkehrsaufkommen sind hierdurch die Überholbreiten eingeschränkt, was zu Unfällen und Stürzen zwischen den Radfahrern führen kann.
2. In den Zufahrten fehlt der gemäß RASt 06 (6.1.7.5, Tab. 28) der Sicherheitstrennstreifen zwischen Fahrbahn und Radweg von 0,75m. Es kann hierdurch zu Stürzen der Radfahrer unmittelbar auf die Fahrbahn führen, woraus Unfälle zwischen Kfz und Radfahrern mit schweren Unfallfolgen entstehen können. Die baulichen Anforderungen gelten auch für Radwege ohne Benutzungspflicht, wenn sie dennoch als solche wahrgenommen werden sollen.

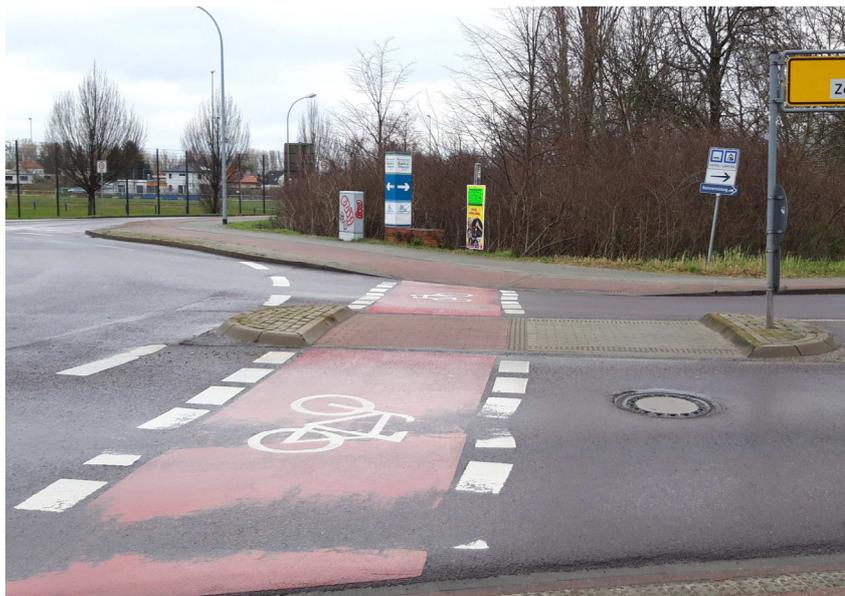
3. Das Absetzmaß der Radwege entspricht mit ca. 1,10 m nicht dem gemäß RASt 06 Abs. 6.3.5.9 geforderten Maß von etwa 4,0 m. Kleinere Abstände als 2m sind aus Sicherheitsgründen zu vermeiden. Mit dem Verkleinern des Absetzmaßes werden Konfliktpunkte für die Kfz Fahrer gebündelt, d.h. der einfahrende Kfz Verkehr beachtet den Verkehr innerhalb der Kreisfahrbahn, nimmt dann aber ggf. den querenden Radverkehr nicht mehr ausreichend wahr. Dies trifft insbesondere bei höheren Kfz Verkehrsstärken in der Kreisfahrbahn zu, da dann die Zeitlücken zum Einfahren geringer sind. Das verkleinerte Absetzmaß wirkt auch konfliktfördernd beim Verlassen der Kreisfahrbahn durch Kfz. Es kommt hierdurch zu spitzwinkligen Flankenfahrten zwischen Radfahrern im Zuge der Kreisfahrbahn und abbiegenden Kraftfahrzeugen.

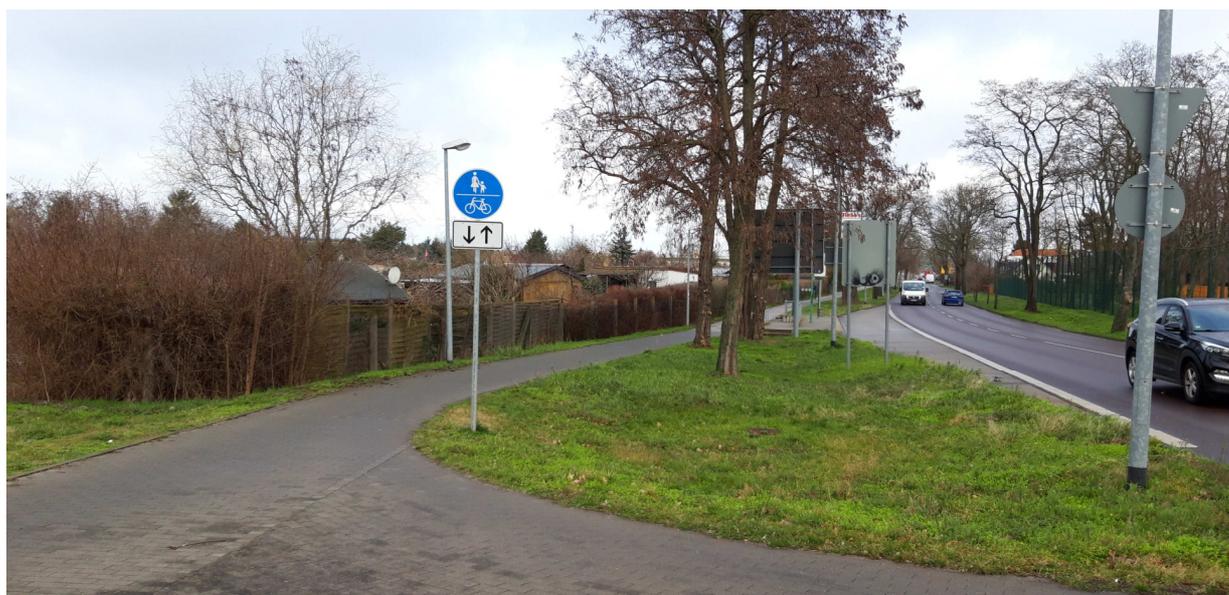
4. Die Radverkehrsführung und deren Beschilderung ist inkonsistent bzw. unvollständig. So ist beispielweise, dass Ende des parallel zur Brielower Landstraße Nord führenden Zweirichtungsradwegs, im Bereich des Kreisverkehrs nicht ausgeschildert. Im Bereich des Kreisverkehrs ist der Radverkehr jedoch im Einrichtungsverkehr geführt. Dies stellt eine missverständliche Radverkehrsführung dar und führt zum Befahren der Radverkehrsanlage in Gegenrichtung. Ergänzend heißt es hierzu in der RASt 06 6.3.5.9 „Führen Radwege in mehreren Knotenpunktzufahrten auf einen Kreisverkehr zu, ist die Weiterführung der Radwege außerhalb der Kreisfahrbahn eine verkehrssichere und von der Mehrzahl der Radfahrer akzeptierte Lösung. Nachteilig für die Verkehrssicherheit sind die häufig zahlreichen, in falscher Richtung fahrenden Radfahrer“ Dies führt auch an dem betrachteten Kreisverkehr und dem betrachteten Zeitraum in zwei Fällen zum Unfall, da Kfz Führer nicht mit Radfahrer aus der Gegenrichtung rechnen.

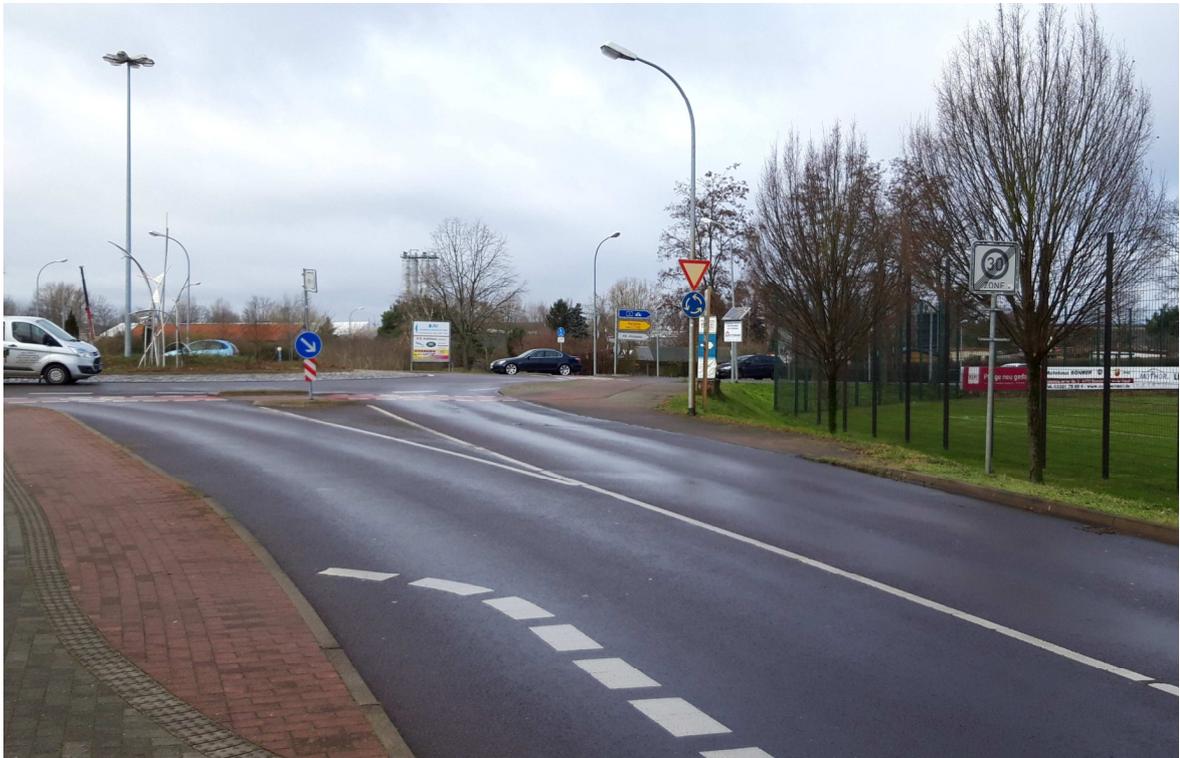
5. Die Radwege in den Zufahrten Am Industriegelände und Massowburg sind nicht benutzungspflichtig, da eine Beschilderung mit VZ 241-30 nicht vorhanden ist. Dementsprechend kann der Radfahrer auch auf der Fahrbahn in den Kreisverkehr einfahren. In der weiteren Folge er dann aber im Bereich der rot eingefärbten und mit Breitstrich (0,5/0,2) markierten Furten den umlau-

fenden Radweg benutzen. Dies führt unter Umständen zu gefährlichen Situationen zwischen in den Kreisverkehr einbiegenden Kraftfahrzeugen und Radfahrern, die im Bereich der Furt auf die Nebenanlage auffahren.

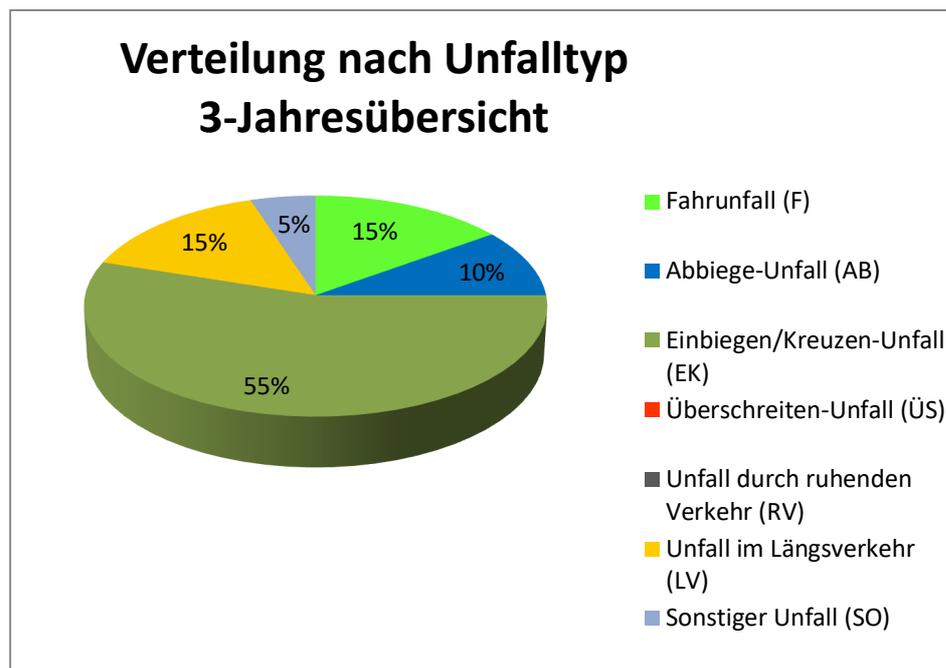
Abbildung 5: 3-Jahres-Übersicht Unfalltypen

Als Hauptunfalltyp zeigt sich der Einbiegen / Kreuzen-Unfall. Hierbei handelt es sich um Fahrzeuge, die in den Kreisverkehr einfahren und die Vorfahrt der Ströme innerhalb des Kreisverkehrs missachten. Insbesondere trifft dies auf vorfahrtberechtigte Radverkehrsströme zu. Den Unfallberichten und dem Lageplan mit den dargestellten Unfallskizzen, lässt sich entnehmen, dass überwiegend die Zufahrten der Brielower Landstraße und der Zufahrt Am Industriegebiet betroffen sind. Zu vermuten ist, dass durch die hohe Verkehrsbelastung des Kreisverkehrs die Konzentration vollständig auf die Kreisfahrbahn gelenkt wird und der parallel verlaufende Radweg unbeachtet bleibt.

Die grafische Übersicht verdeutlicht die Verteilung der Unfalltypen der Jahre 2017 bis 2019.

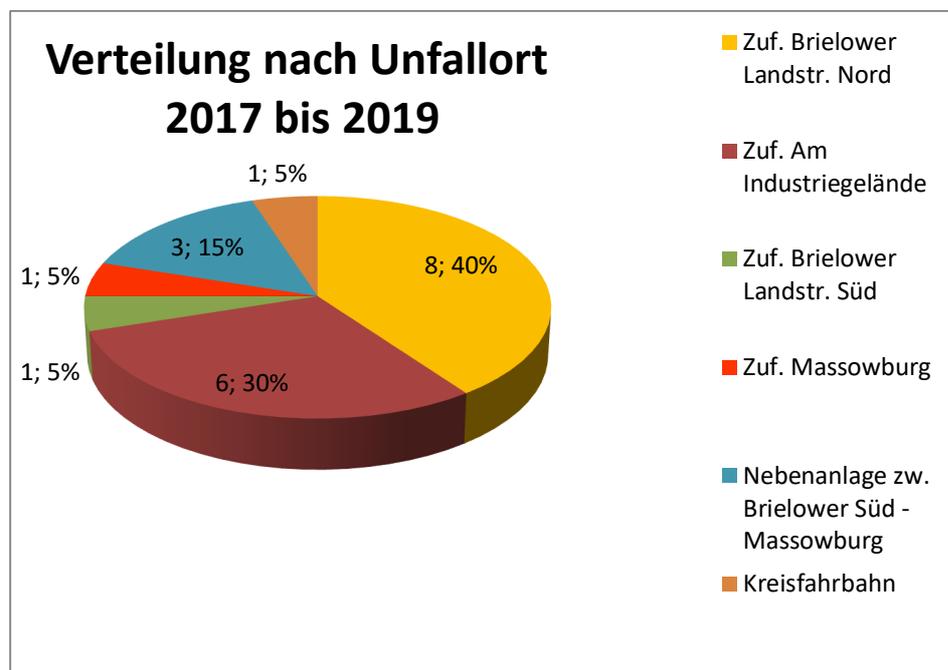
Um möglicherweise weitere Hinweise auf die unfallbegünstigenden Umstände am zu betrachtenden Kreisverkehr zu erlangen, wurden die Unfälle hinsichtlich ihrer genauen Lage im Bereich des Kreisverkehrs betrachtet. Das nachstehende Diagramm zeigt die konkrete Verteilung der Unfallorte. Zur Veranschaulichung kann auch die Lageplanskizze der Unfalldiagramme in der Anlage 1 herangezogen werden.

*70% der Unfälle in den Zufahrten der Brielower Landstraße Nord und Am Industriegelände*

Die vorstehende Grafik zeigt, dass sich die Mehrzahl der Unfälle in den Zufahrten der Brielower Landstraße Nord und Am Industriegelände ereignet.

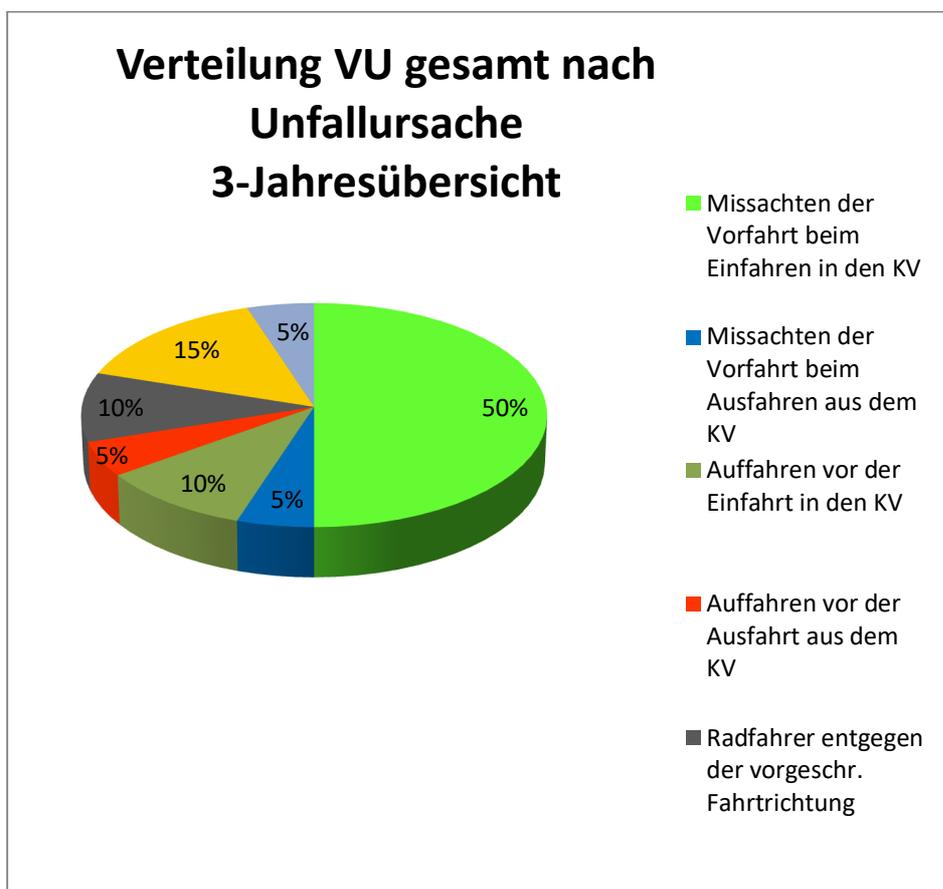
Abbildung 7: 3-Jahres-Übersicht Unfallursachen

Die detailliertere Betrachtung der Unfallursachen bestätigt das Missachten der Vorfahrt beim Einfahren in den Kreisverkehr als häufigste Unfallursache. Besonders häufig werden Radfahrer auf dem parallel zur Kreisbahn geführten Radweg übersehen. Diese Feststellung wird durch die Unfallberichte bzw. Aussagen der Unfallbeteiligten gestützt, in denen häufig von einem Übersehen der Radfahrer die Rede ist. Diese Unfallursache ist bei der Hälfte, aller polizeilich erfassten, Unfälle festzustellen.

Als zweithäufigste Unfallursache mit 15 % sind Fahrurfälle von Radfahrern ohne Fremdeinwirkung verzeichnen. Zwei der drei zu verzeichnenden Fahrurfälle von Radfahrern ereigneten sich nach der Abfahrt von der Brielower Brücke in Richtung Massowburg. Hier wird davon

ausgegangen, dass aufgrund der starken Längsneigung eine unangepasste Geschwindigkeit ursächlich war.

Die übrigen Unfallursachen wie Missachten der Vorfahrt bei der Ausfahrt aus dem Kreisverkehr, Auffahren vor der Einfahrt in den Kreisverkehr und Auffahren bei der Ausfahrt aus dem Kreisverkehr verteilen sich auf die verbleibenden 35 % der Unfälle

*50 % der Unfälle durch Missachten der Vorfahrt beim Einfahren in den Kreisverkehr*

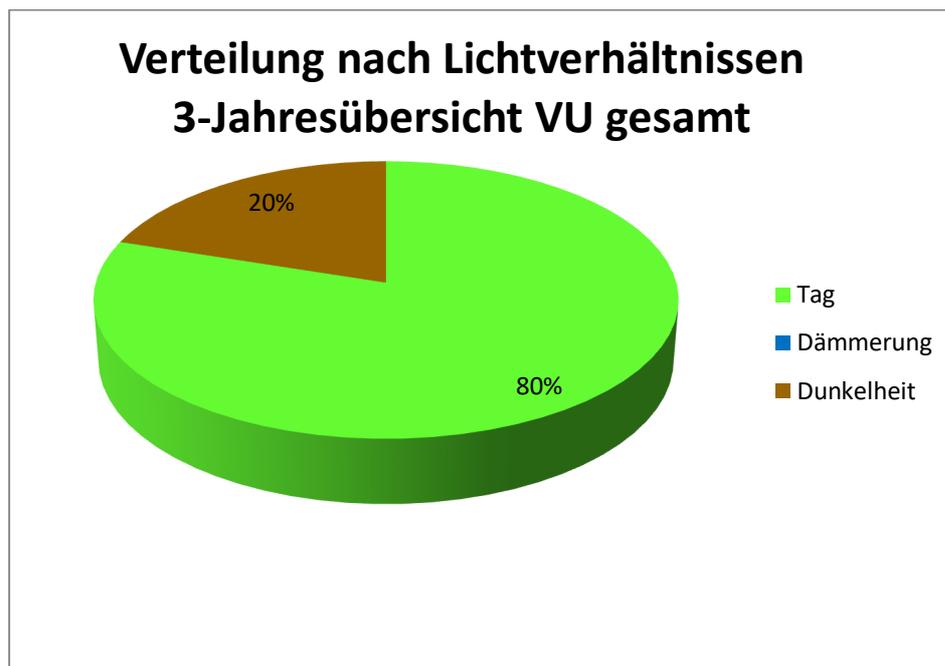
Abbildung 9: Übersicht der Lichtverhältnisse

Tendenziell sind die erfassten Unfälle bei Tageslicht nachzuvollziehen. Hieraus lassen sich keine Rückschlüsse auf eine unfallursächliche mangelnde Ausleuchtung des Kreisverkehrs bei Dunkelheit ziehen.

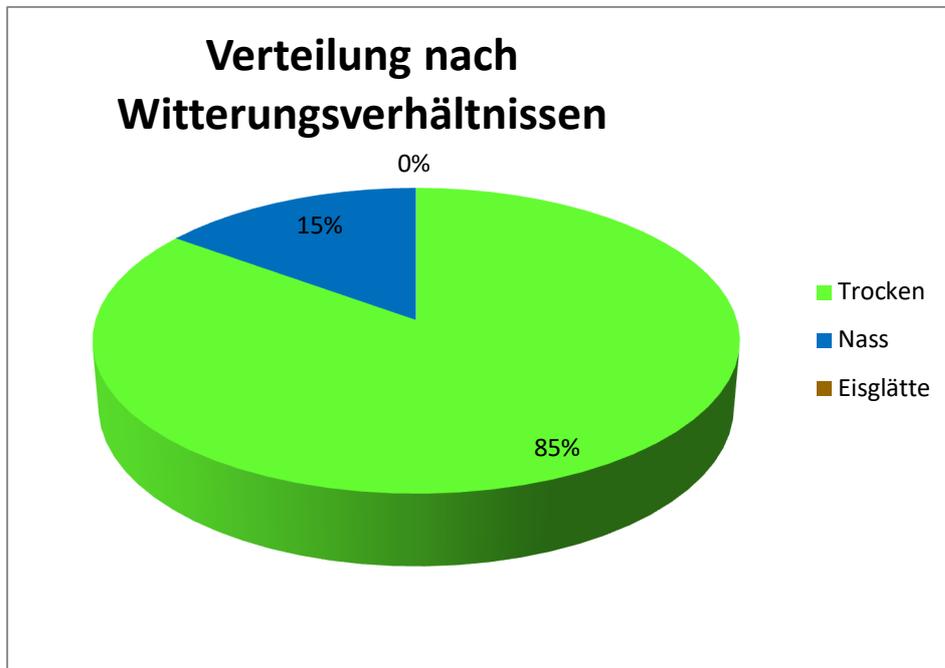
Die Auswertung der Witterungsverhältnisse zeigt, dass die Mehrzahl der registrierten VU bei trockenen Witterungsverhältnissen stattfinden. Somit können keine Rückschlüsse auf unfallbegünstigende Witterungsverhältnisse gezogen werden.

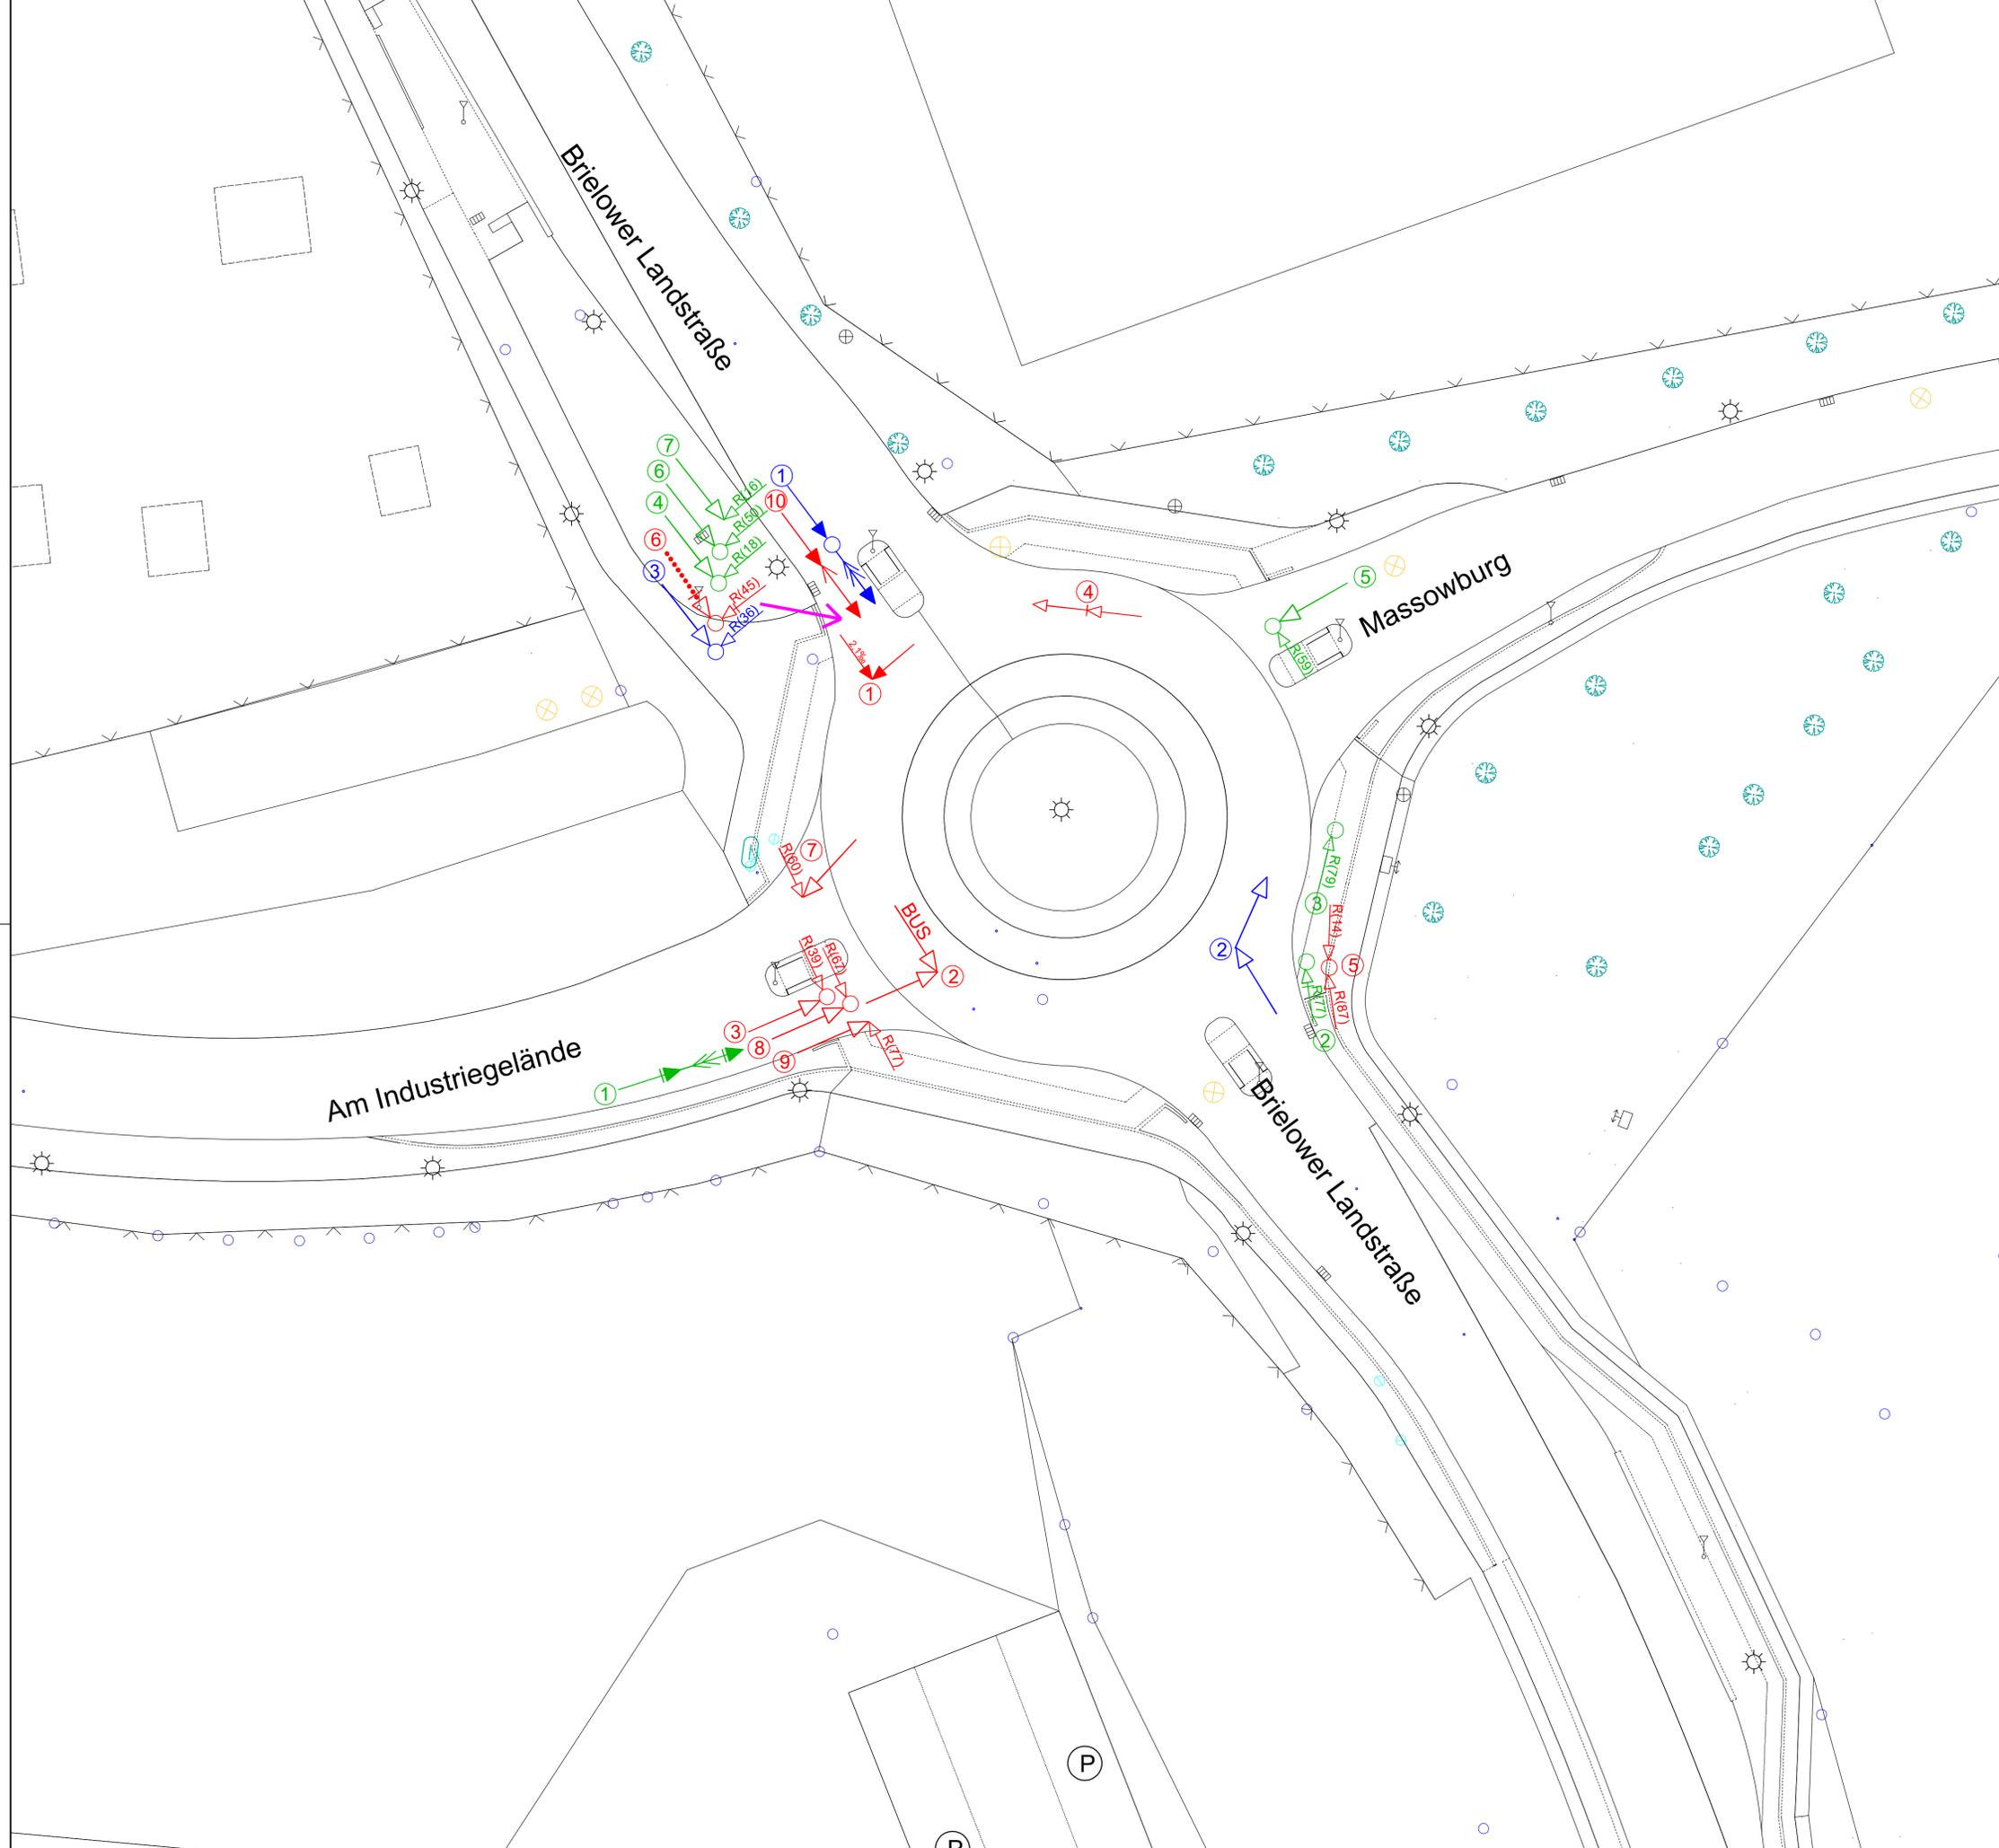
- Unfallskizzen -

Als Grundlage für die grafische Auswertung durch Unfalldiagramme dient die Systematik des MASVU, die nachfolgend dargestellt ist.

Es wurden in einem Bestandslageplan die Unfallskizzen in einer 3-Jahres Übersicht erstellt. (Vgl. Anlage 1) Hierbei wird die Systematik des Merkblatt(es) für die Auswertung von Straßenverkehrsunfällen (MASVU) zugrunde gelegt, die bereits in der grafischen Darstellung eine Übersicht über Art und Weise der Unfallbeteiligung sowie Witterungsverhältnisse u.v.a. gibt. Die Örtlichkeiten wurden dabei nach Analyse der Unfallmitteilung in Art und Ursache der VU weitestgehend zusammengefasst, um zur grafischen Auswertung beizutragen.
