Erfassung von kontaminationsverdächtigen Flächen

Flughafen Manching (ALFV-Nr. 643 019 800 7-rüs)

Bericht-Nr.: B100905-1e

München, den 30.07.2013

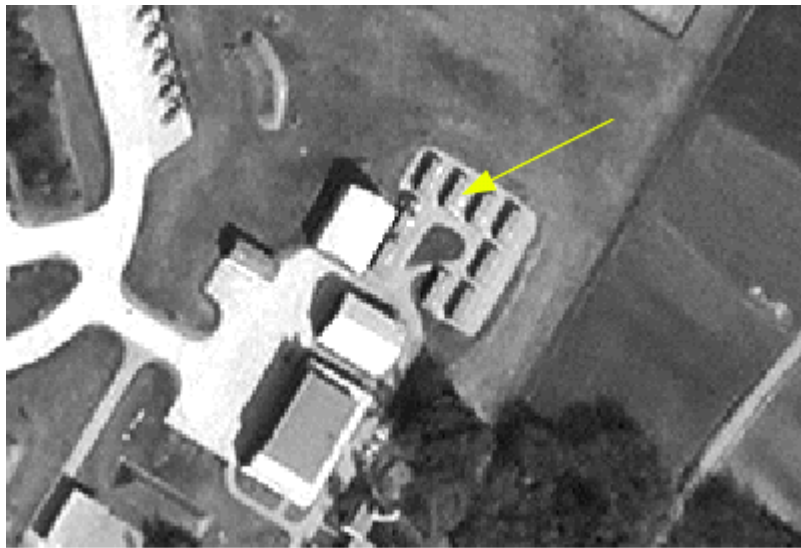
Die im Luftbild von 1988 erkennbaren Bauten (Objekt Nr. 316 bis 324) sind im Übersichtslageplan von 1995 /3/ nicht mehr erkennbar, siehe nachfolgende Abbildung. Auch ist im Übersichtslageplan eine Aufschüttung (Wall) verzeichnet, dieser ist auf dem Luftbild nicht erkennbar.

Abbildung 5-2: Luftbild von 1988 mit Bauten der Objekt Nr. 316 bis 324 (Spitze gelber Pfeil)

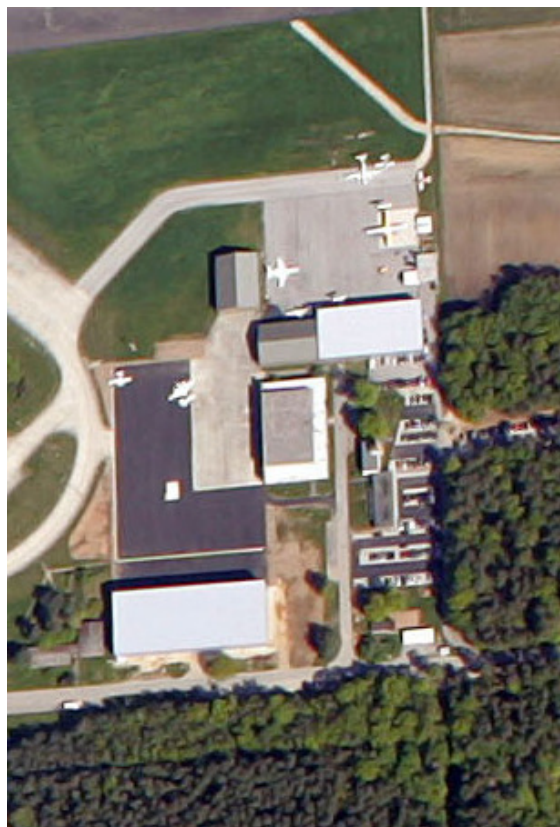
Der nordöstliche Bereich, in dem die ehemaligen Bauten mit den Objekt Nrn. 316 bis 324 standen, wurde neu bebaut, siehe nachfolgendes Luftbild von 2005. Bereits auf dem Luftbild von 1997 war die ursprüngliche Bebauung nicht mehr erkennbar.

Abbildung 5-3: Luftbild von 2005 mit Bauten der Objekt Nr. 316 bis 324

Eine Aufschüttung ist auf dem Luftbild von 2005 nicht erkennbar.

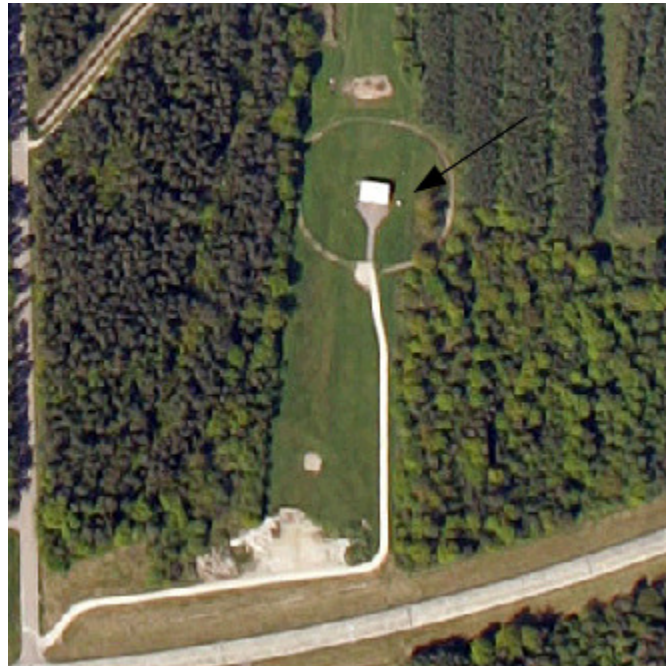
Auf dem Luftbild von 2005 (Luftbild Nr. 0451) ist eine Bebauung nördlich der Tankanlage (Objekt Nr. 429) erkennbar, die nicht auf dem Übersichtslageplan /3/ verzeichnet ist. Es ist nicht erkennbar, um welche Nutzung es sich bei der Bebauung handelt, siehe nachfolgende Abbildung.

Abbildung 5-4: Luftbild von 2005 mit neuer Bebauung nördlich der Tankanlage mit der Objekt Nr. 429 (Spitze schwarzer Pfeil)

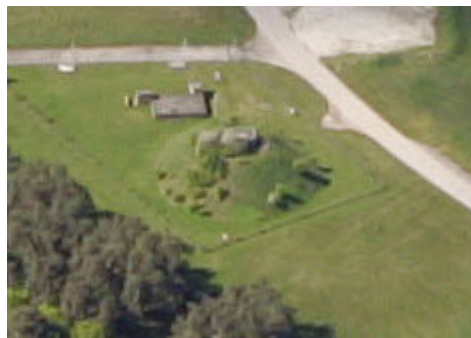
In der nachfolgenden Abbildung sieht man auf dem Luftbild von 2005 das unterirdische POL-Lager, Zentrallager für Flugkraftstoffe. Außer Betrieb genommen wurden die Tanklager nach Aktenlage ca. 1989. Befüllt waren sie nach gleicher Akte mit Kerosin F34. Betreiber war die damalige Standortverwaltung.

Abbildung 7-3: unterirdisches POL-Lager (Objekt Nr. 124), Luftbild von 2005

Hier empfehlen wir die Errichtung je zweier Grundwassermessstellen im unmittelbaren Abstrom und die Durchführungen von Grundwasseruntersuchungen auf die in Tabelle Anlage 5 genannten Parameter. In der Anschüttung empfehlen wir die Anlage von je 4 Baggerschürfen und je 2 Kleinrammbohrungen.

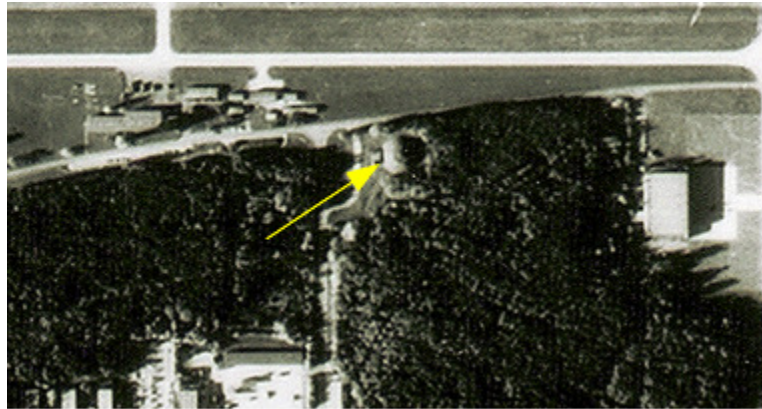
In der nachfolgenden Abbildung sieht man auf dem Luftbild von 1992 das unterirdische POL-Lager, Zentrallager für Flugkraftstoffe. Beide Tanklager und die Pipeline sind gereinigt und mit Stickstoff gespült worden. Der Rückbau ist eingeleitet..

Abbildung 7-4: unterirdisches POL-Lager (Objekt Nr. 242), Luftbild von 1992

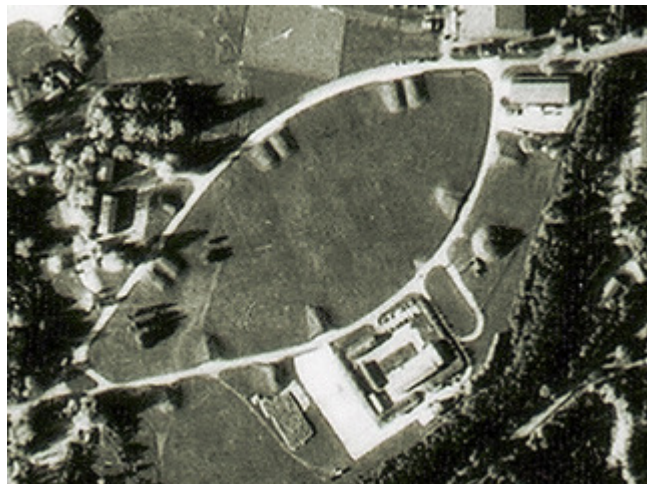
Die von den Mitarbeitern der Wehrtechnischen Dienststelle erwähnten Erdtanks sind auf dem Luftbild von 1992 gut erkennbar.

Abbildung 7-5: Erdtanks, Luftbild von 1992

Nach 1992 sind diese auf keinem Luftbild mehr ersichtlich.

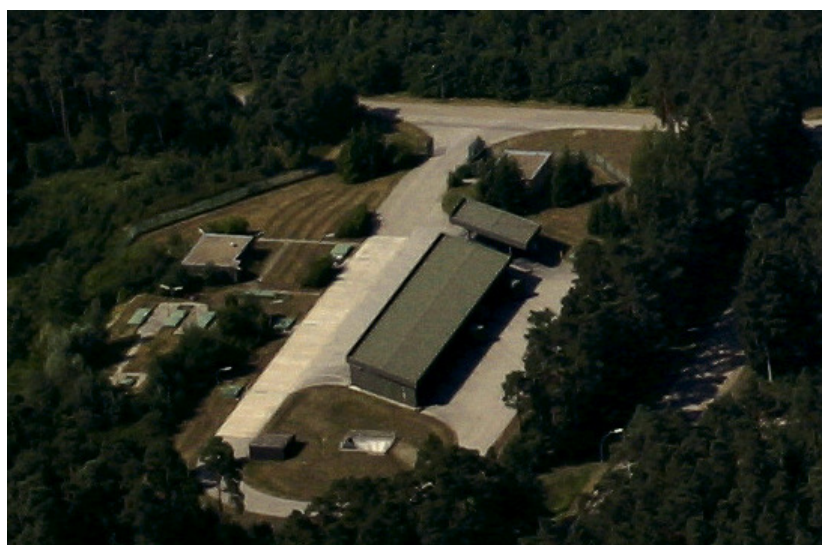
Die Tankanlage mit der Objekt Nr. 429 wurde erst nach 1988 errichtet, da sie auf den Luftbildern von 1988 noch nicht erkennbar ist.

Abbildung 7-6: Tankstelle (Objekt Nr. 429), Luftbild von 2003

Die Tankstelle besteht aus einer Abstellfläche für Tankfahrzeuge und aus einem POL-Lagerbereich. Auch auf der Abstellfläche (Objekt Nr. 429/3 und 429/2) besteht die Gefahr der Kontamination des Untergrundes mit PAK, MKW und LAKW.

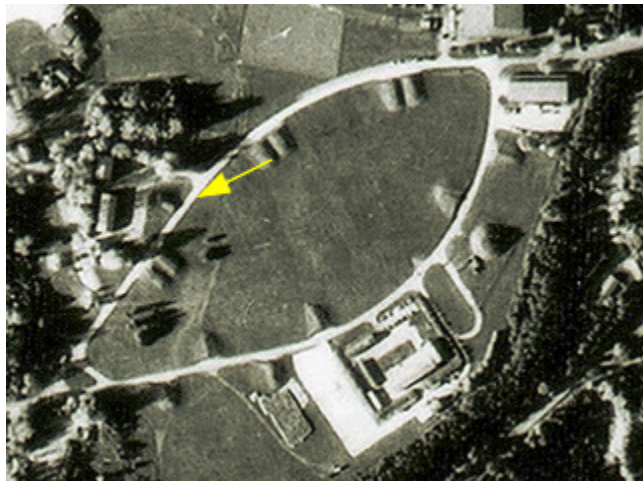
Der von den Mitarbeitern der Wehrtechnischen Dienststelle erwähnte Erdtank, ist auf dem Luftbild von 1992 erkennbar.

Abbildung 7-7: Erdtank, Luftbild von 1992

Wir empfehlen die Durchführung von je 2 Kleinrammbohrungen in 2 rückgebauten Bereich bis zum Grundwasser und die Analyse von Bodenproben gemäß Anlage 5.

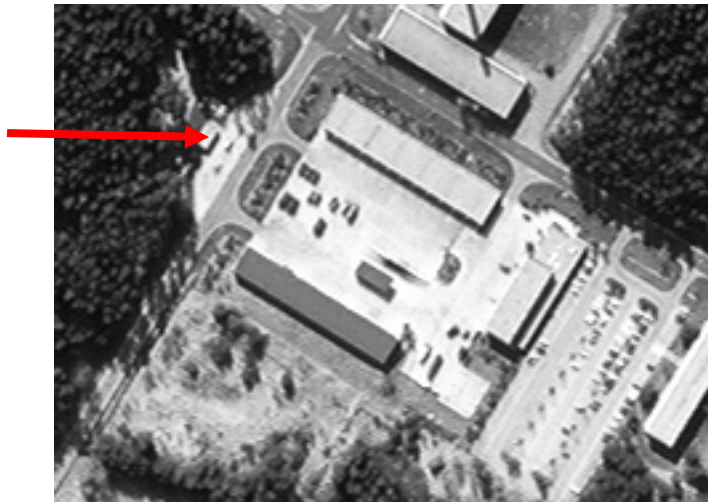
Gemäß den Plänen /18/ und /19/ ist zu entnehmen, dass sich in dem Tankstellenbereich auch ein Säureabscheider, ein Waschplatz, eine Abschmierrampe und ein Benzinabscheider befinden bzw. befunden haben. Der Tankstellenbereich ist in der nachfolgenden Abbildung dargestellt.

Abbildung 7-10: Tankstelle (Objekt Nr. 500, roter Pfeil) mit Werkstätten, Luftbild von 1988

Durch die KFZ-Werkstätten mit Abschmierrampe und Waschplatz (Objekt Nr. 606), das Garagengebäude (KFZ-Halle) (Objekt Nr. 609) und die offene KFZ-Unterstellhalle (Objekt Nr. 607) mit Abstellflächen besteht im gesamten Bereich die Gefahr der Kontamination des Untergrundes mit PAK, Schwermetallen, MKW und LAKW. Im Bereich der Abschmierrampe (Objekt 608) besteht auch die Gefahr der Kontamination mit LHKW.

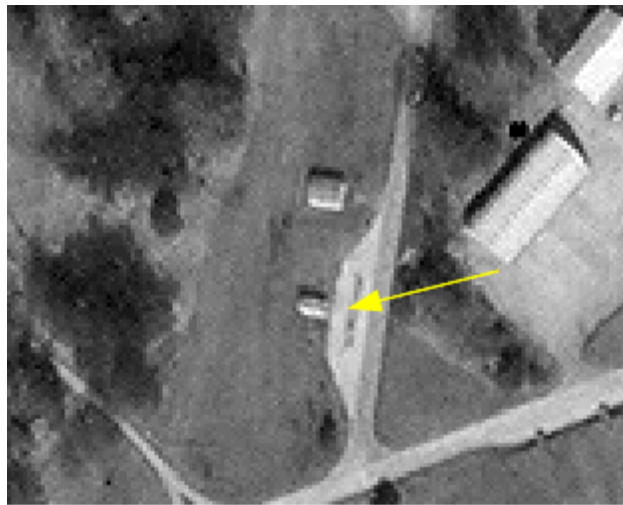
Abbildung 7-12: Tankstelle (Objekt Nr. 156), Luftbild von 1988

Mit der Objekt Nr. 156 ist eine Tankstelle im Übersichtslageplan /3/ eingezeichnet. In dem Gebäudeverzeichnis in Anlage 2 ist diese durchgestrichen, daher wird vermutet, dass die Tankstelle stillgelegt ist. Eine Ortsbegehung hat gezeigt, dass alles rückgebaut ist und sich jetzt Wiese darauf befindet.

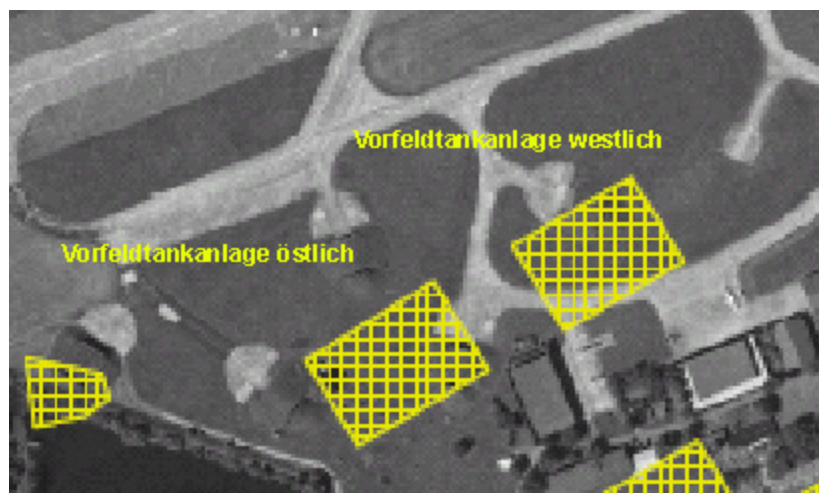
Gemäß der Historische-generische Kurzrekonstruktion /1/ wurde der Treibstoff bis zum ersten Kriegsjahr (1940) durch unterirdische Leitungen von der Benzinwäsche zu den Zapfstellen der Vorfeldtankanlagen befördert. Die Vorfeldtankanlagen befanden sich im südwestlichen Bereich des Flugfeldes, siehe nachfolgende Abbildung.

Abbildung 7-14: Vorfeldtankanlagen östlich und westlich (Quelle: Historisch-generische Kurzrekonstruktion /1/)

Wir empfehlen die Durchführung von 3 Kleinrammbohrungen bis zum Grundwasser und die Analyse von Bodenproben gemäß Anlage 5.

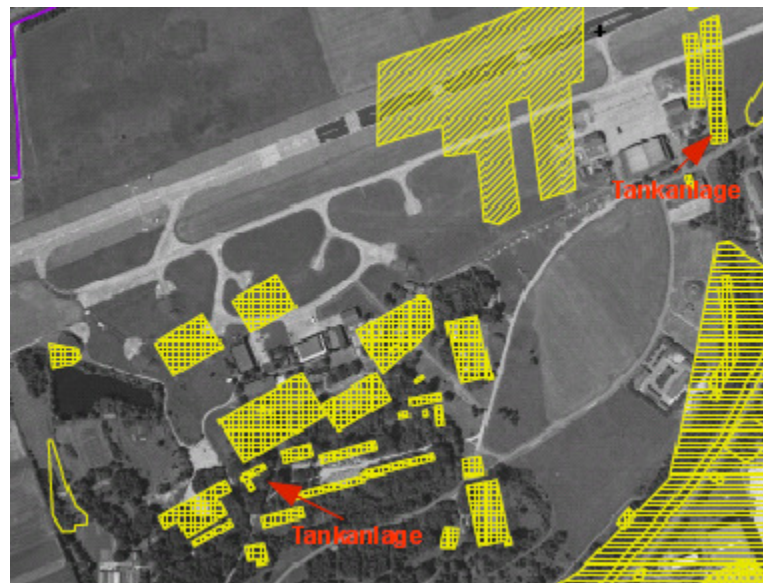
Gemäß der Historisch-generischen Kurzrekonstruktion /1/ gab es um das Flugfeld auf dem Flugplatz Manching verschiedene Tankanlagen. Diese wurden im Zuge der Dezentralisierung gegen Kriegsende aufgegeben (s.o.). Die Treibstoffversorgung erfolgte daraufhin über Tankwagen.

Abbildung 7-15: Tankanlage (Quelle: Historisch-genetische Kurzrekonstruktion /1/)

Wir empfehlen die Durchführung von je 2 Kleinrammbohrungen bis zum Grundwasser und die Analyse von Bodenproben gemäß Anlage 5.

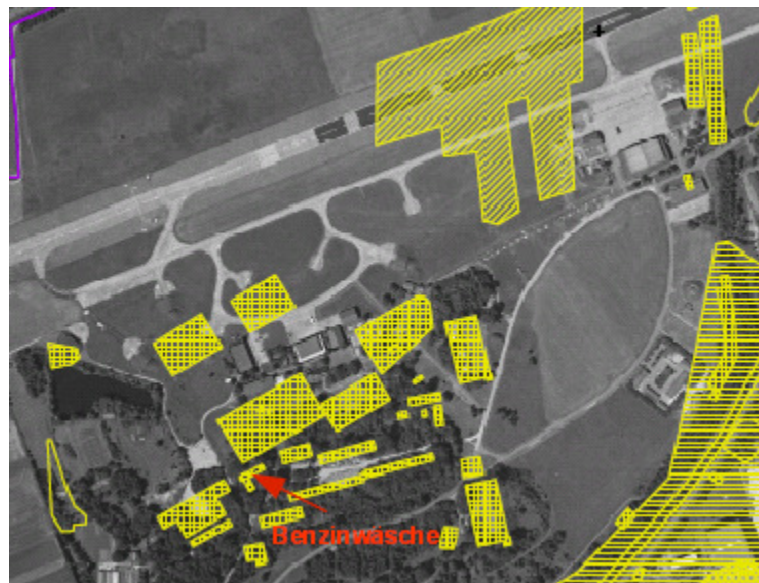
Gemäß der Historisch-generischen Kurzrekonstruktion /1/ wurde zu Beginn des Krieges das Benzin über unterirdische Leitungen von der Benzinwäsche zu den Zapfstellen der Tankanlagen befördert. Auf Grund der Gefahr durch Luftangriffe erfolgte das Betanken in späteren Kriegsjahren durch Tankfahrzeuge.

Abbildung 7-16: Benzinwäsche (Quelle: Historische-generische Kurzrekonstruktion /1/)

Wir empfehlen die Durchführung von je 2 Kleinrammbohrungen im rückgebauten Bereich bis zum Grundwasser und die Analyse von Bodenproben gemäß Anlage 5.

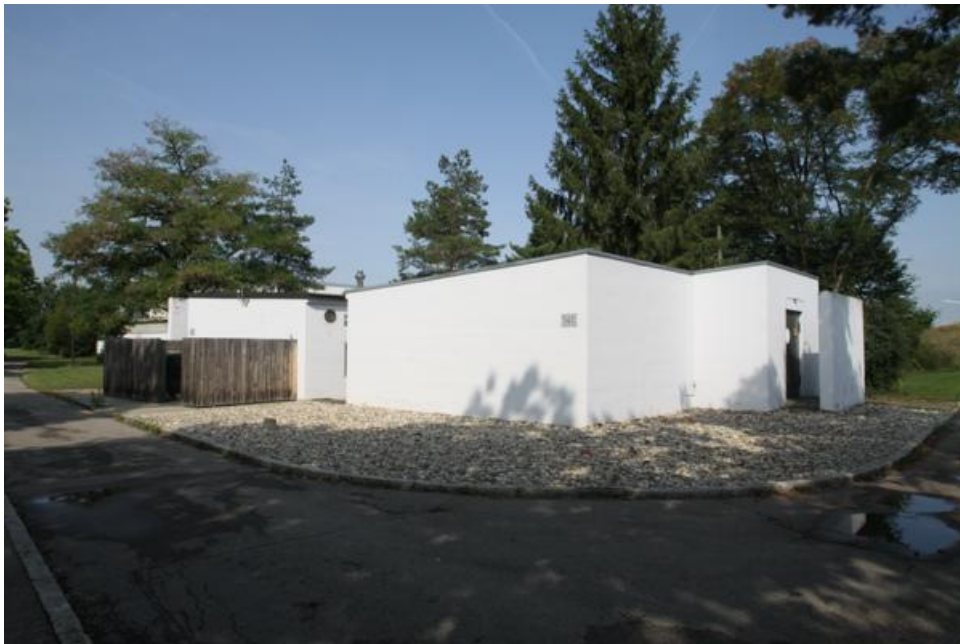
Abbildung 7-18: Trafostationen 140 und 141

Eine Gefährdung des Grundwassers ist besonders durch den geringen Grundwasserabstand von 3,6 m bis 5,5 m, siehe Kapitel 1.2, gegeben. Somit besteht möglicherweise eine Gefährdung über den Wirkungspfad Boden-Grundwasser.

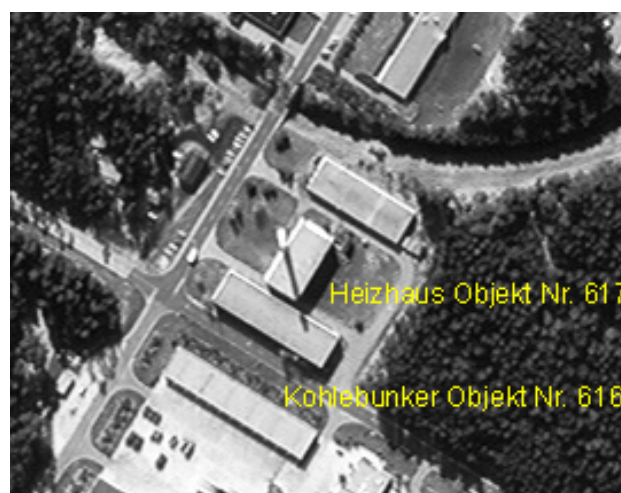
Die Heizkraftwerke wurden gemäß mündlicher Aussage der Mitarbeiter des Wehrtechnischen Dienstes ursprünglich mit Kohle betrieben, später mit Gas. Weitere Unterlagen oder Pläne über die Heizhäuser liegen uns nicht vor. Heute sind die Heizhäuser renoviert und in einem unauffälligen Zustand.

Abbildung 7-21: Heizhaus (Objekt Nr. 617, /3/) und Kohlebunker (Objekt Nr. 616, /3/), Luftbild von 1988

Der Kohlebunker wird derzeit als Lager genutzt. Altlastenrelevante Auffälligkeiten sind keine erkennbar. Relevante Schadstoffe im Bereich von Heizhäusern und Kohlebunkern sind PAK, MKW und Schwermetalle.

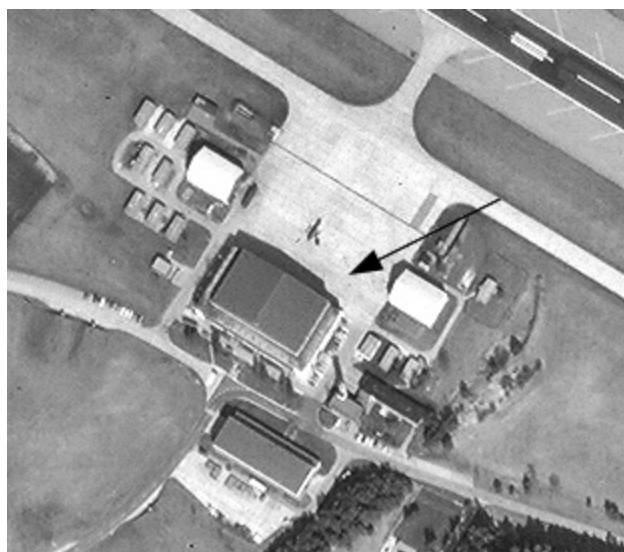
Die Werfthalle 1 mit der Objekt Nr. 213 befindet sich ca. in der Mitte an der nördlichen Start- und Landebahn. Auf dem nachfolgenden Luftbild ist diese gut erkennbar.

Abbildung 7-22: Werfthalle 1 (Objekt Nr. 213, /3/), Luftbild von 1988

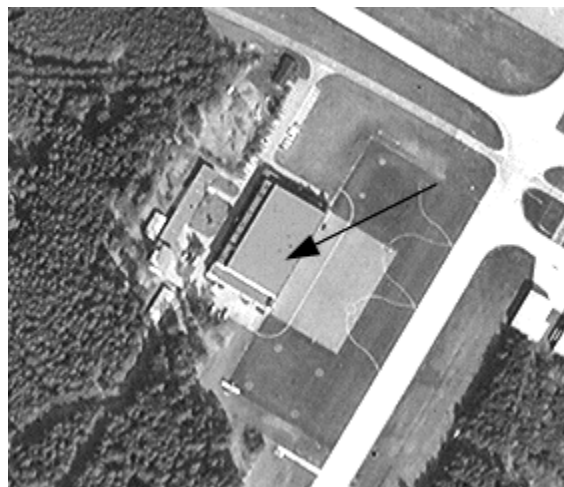
Die Werfthalle 2 mit der Objekt Nr. 236 befindet sich im östlichen Bereich der nördlichen Start- und Landebahn. Vor der Werfthalle befinden sich Abstellflächen für Fahr- und Flugzeuge. Bei der Ortsbesichtigung war ersichtlich, dass die Werfthalle und die Abstellflächen derzeit für Hubschrauber genutzt wird. Auf dem nachfolgenden Luftbild ist diese gut erkennbar.

Abbildung 7-23: Werfthalle 2 (Objekt Nr. 236, /3/), Luftbild von 1988

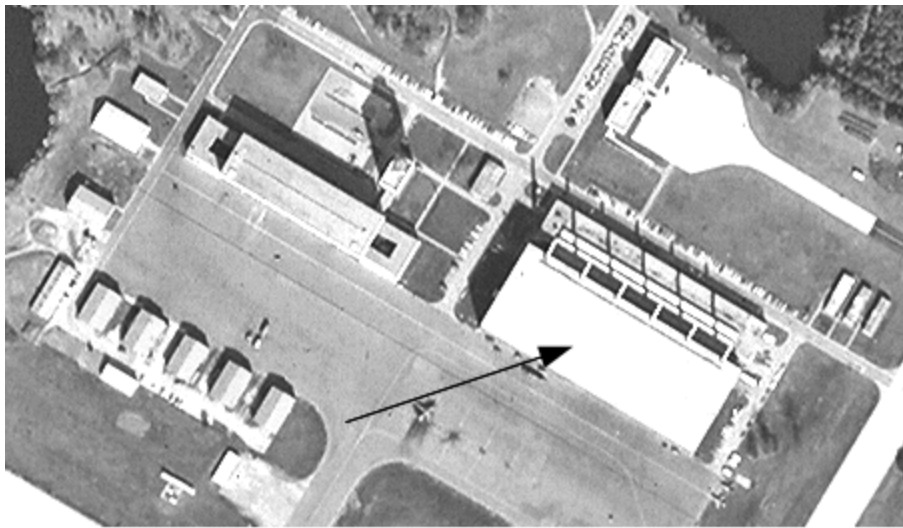
Die Rüst- und Flughalle Werft 1 mit der Objekt Nr. 514 befindet sich im zentralen Bereich des Flugplatzes, an der südlichen Start- und Landebahn. Vor den Hallen befinden sich Abstellflächen für Fahr- und Flugzeuge. Auf dem nachfolgenden Luftbild ist diese gut erkennbar.

Abbildung 7-24: Rüst- und Flughalle Werft 1 (Objekt Nr. 514, /3/), Luftbild von 1988

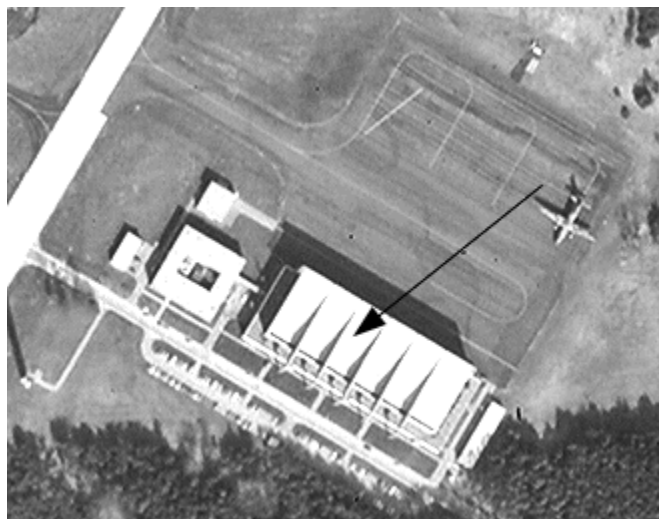
Die Flugbetriebshalle (Werft 2) mit der Objekt Nr. 405 befindet sich im zentralen Bereich des Flugplatzes, östlich der Rüstungs- und Flugzeughalle. Vor der Halle befinden sich große Abstellflächen für Fahr- und Flugzeuge. Auf dem nachfolgenden Luftbild ist diese gut erkennbar.

Abbildung 7-25: Flugbetriebshalle Werft 2 (Objekt Nr. 405, /3/), Luftbild von 1988

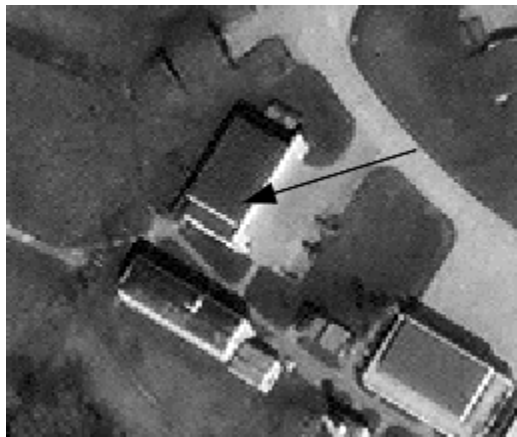
Abbildung 7-26: F104 Wartungshalle (Objekt Nr. 134, /3/), Luftbild von 1988

Die F104-Wartungshalle mit der Objekt Nr. 134 befindet im Westen an der nördlichen Start- und Landebahn. Vor der Halle befindet sich eine Abstellfläche für Fahr- und Flugzeuge. Auf dem nachfolgenden Luftbild ist diese gut erkennbar.

Auch auf den Abstellflächen vor den Wartungs- bzw. Werfthallen besteht die Gefahr der Kontamination des Untergrundes mit PAK, MKW, Schwermetallen und LAKW. Es kann davon ausgegangen werden, dass teilweise auch Wartungen vor den Hallen vorgenommen werden bzw. wurden. Auch durch das Abstellen der Fahr- und Flugzeuge kann Öl und Treibstoff freigesetzt werden.

Wir empfehlen hier die Durchführung von 4 Kleinrammbohrungen (KVF 43) und je 2 Kleinrammbohrungen an den weiteren KVF bis zum Grundwasser und die Analyse von Bodenproben gem. Anlage 5.

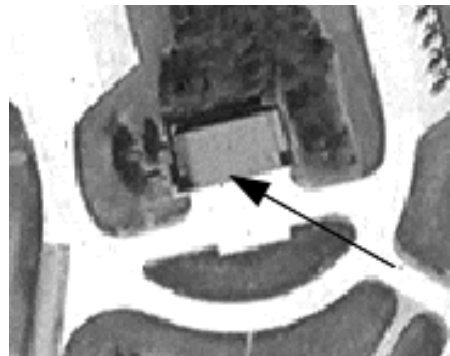
Abbildung 7-27: F104 Wartungshalle (Objekt Nr. 307, /3/), Luftbild von 1988

Die F104-Wartungshalle mit der Objekt Nr. 307 befindet im Osten an der nördlichen Start- und Landebahn. Vor der Halle befindet sich eine Abstellfläche für Fahr- und Flugzeuge. Auf dem nachfolgenden Luftbild ist diese gut erkennbar.

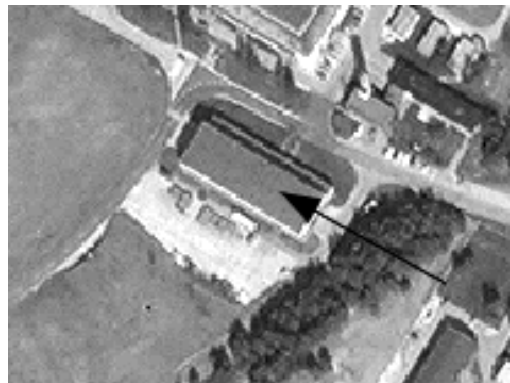
Abbildung 7-28: Triebwerksgebäude (Objekt Nr. 220, /3/), Luftbild von 1988

Es wird hier nach Ortsbegehung kein Altlastenverdacht gesehen.

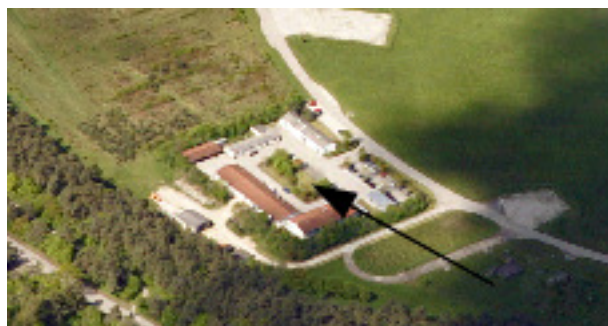
Abbildung 7-29: STOV-Werkstätten (Objekt Nr. 185, /3/), Luftbild von 2005

Über die STOV-Werkstätten mit der Objekt Nr. 185 liegen außer dem Übersichtslageplan mit der Übersicht über die Bebauung /3/ keine weiteren Informationen vor. Daher kann eine Gefährdung des Untergrundes und somit auch des Grundwassers nicht ausgeschlossen werden. Die Werkstätten befinden sich nördlich des EADS Geländes, siehe nachfolgende Abbildung.

Wir empfehlen hier die Durchführung von 4 Kleinrammbohrungen bis zum Grundwasser und die Analyse von Bodenproben gem. Anlage 5.

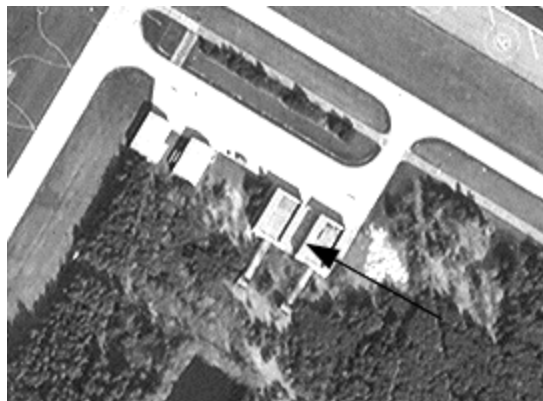
Abbildung 7-30: Triebwerksprüfstände (Objekt Nr. 246 und 247, /3/), Luftbild von 1988

Zusätzlich zu der werkstatttypischen Gefahr der Kontamination des Untergrundes mit Treibstoffen, Ölen, Farben, Lacken besteht auch die Gefahr, dass der Untergrund im Bereich der Entlüftung mit PAK durch Abgaspartikel kontaminiert sein kann.

Wir empfehlen hier die Durchführung von je 2 Kleinrammbohrungen bis zum Grundwasser im Außenbereich der Entlüftung und die Analyse von Bodenproben auf PAK und MKW.

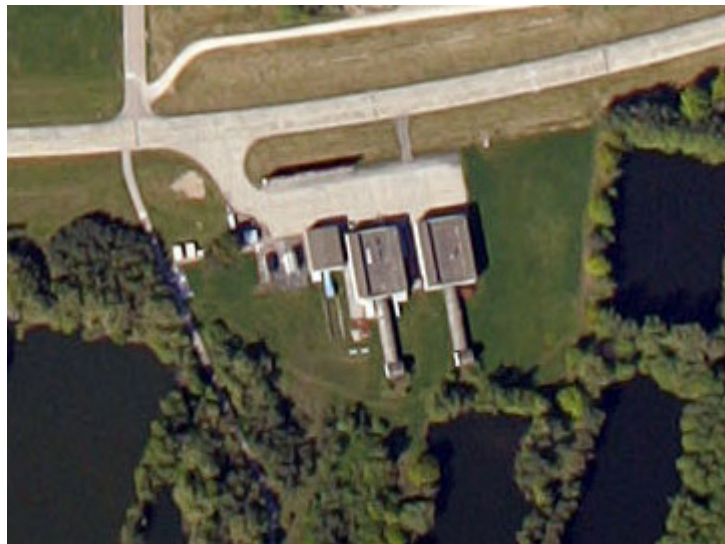
Abbildung 7-31: Lärmschutzhalle mit Turbienenprüfständen (Objekt Nr. 412 und Objekt Nr. 413) und Prov. Abbremsstand (Objekt Nr. 414), Luftbild von 2005

Zusätzlich zu der werkstatttypischen Gefahr der Kontamination des Untergrundes mit Treibstoffen, Ölen, Farben, Lacken besteht auch hier die Gefahr, dass der Untergrund im Bereich der Entlüftung mit PAK durch Abgaspartikel kontaminiert sein kann.

Wir empfehlen hier die Durchführung von je 2 Kleinrammbohrungen bis zum Grundwasser im Außenbereich der Entlüftung und die Analyse von Bodenproben auf Schwermetalle, PAK und MKW.

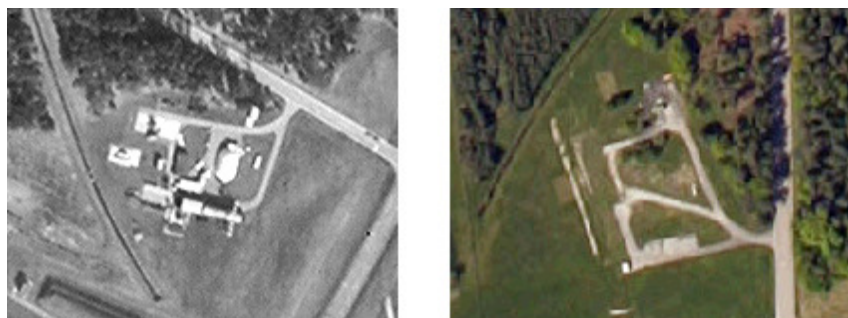
Abbildung 7-32: Feldprüfstände der Gruppe Triebwerke (MTU) (Objekt Nr. 423), Luftbilder von 1988 und 2005

Auf dem Luftbild von 1988 ist noch gut erkennbar, dass Triebwerke geprüft werden. Auf dem späteren Luftbild von 2005 sind keine Bauten mehr erkennbar, somit müssen die Prüfstände rückgebaut worden sein.

Zusätzlich zu der werkstatttypischen Gefahr der Kontamination des Untergrundes mit Treibstoffen und Ölen besteht auch hier die Gefahr, dass der Untergrund im Bereich der Triebwerksprüfstände mit PAK durch Abgaspartikel kontaminiert sein kann.

Wir empfehlen hier beispielhaft die Durchführung von 4 Kleinrammbohrungen bis zum Grundwasser und die Analyse von Bodenproben gem. Anlage 5.

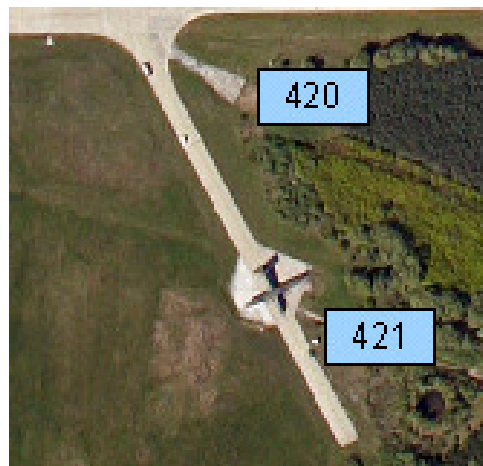
Abbildung 7-33: Abbremsplatten Phantom und Tornado (Objekt Nr. 420 und Objekt Nr. 421), Luftbilder von 2005

Zusätzlich zu der Gefahr der Kontamination des Untergrundes mit Treibstoffen und Ölen durch das Abstellen der Flugzeuge besteht hier auch die Gefahr, dass der Untergrund im Bereich der Bremsplatten mit Schwermetallen durch möglichen Abrieb kontaminiert sein kann.

Wir empfehlen hier die Durchführung von je 1 Kleinrammbohrung bis zum Grundwasser im und die Analyse von Bodenproben gem. Anlage 5.

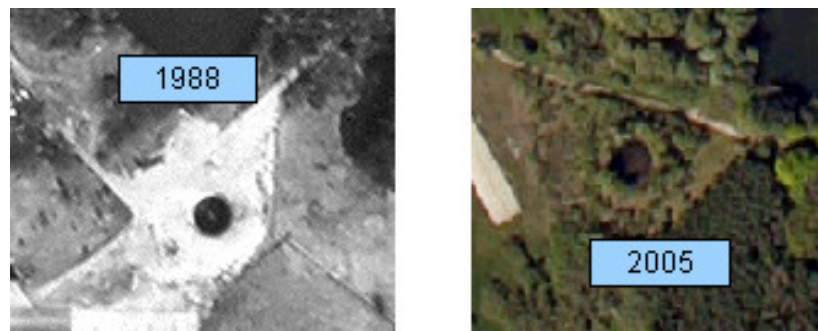
Abbildung 7-35: Feuerlöschübungsbecken (Objekt Nr. 425), Luftbilder von 1988 und 2005

Das Feuerlöschübungsbecken mit der Objekt Nr. 425 befindet sich im Südosten des Flugplatzes. Im Bereich von Feuerlöschübungsbecken besteht die Gefahr der Gefährdung des Untergrunds und des Grundwassers mit MKW, LAKW, LHKW und PFT (siehe /20/).

Im Bereich von Feuerlöschübungsbecken werden Schaumflüssigkeiten verwendet. Flüssigkeiten bedeuten eine verstärkte Gefährdung des Grundwassers, da diese

verhältnismässig schnell in den Boden versickern. Zusätzlich ist auch durch die Nähe zum Gewässer besonders auf den Wirkungspfad Boden-Gewässer zu achten.

Wir empfehlen hier die Durchführung von 4 Kleinrammbohrungen bis zum Grundwasser und die Analyse von Bodenproben auf die Parameter MKW, PAK, LAKW und, wenn Probenahme von Grundwasser aus einer Kleinrammbohrung möglich, die Entnahme von Grundwasser und die Analyse auf MKW, PAK, LAKW und PFT.

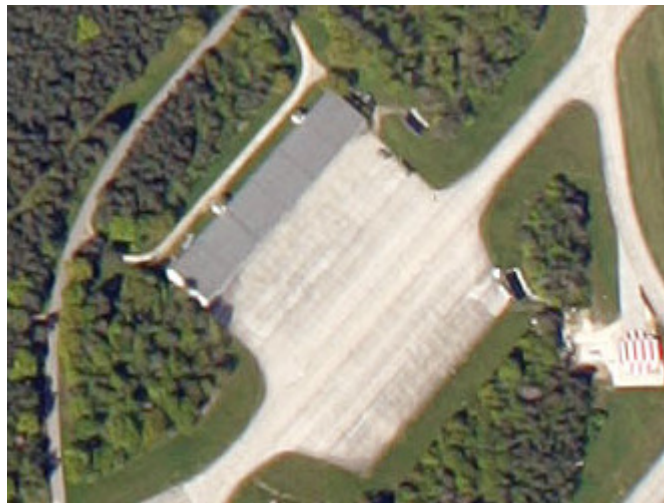
Abbildung 7-37: F 104 Abstellfläche (Objekt Nr. 301), Luftbild 2005

Im Bereich der Abstellfläche besteht die Gefahr der Kontamination des Untergrundes und des Grundwassers mit MKW, PAK und LAKW.

Wir empfehlen hier die Durchführung von 2 Kleinrammbohrungen bis zum Grundwasser und die Analyse von Bodenproben gem. Anlage 5.

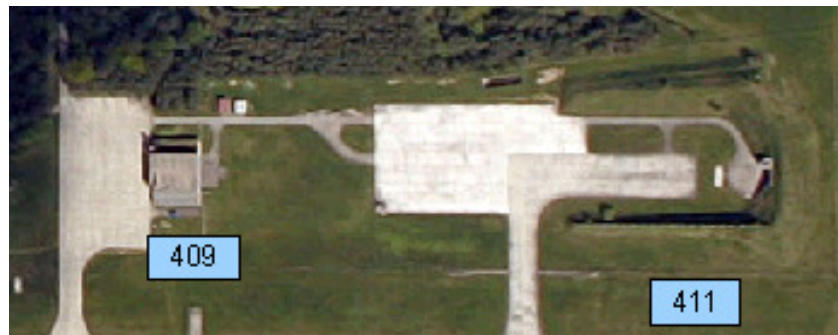
Abbildung 7-38: Justier- und Schießhalle (Objekt Nr. 409) und Justierschießstand mit Schießwall (Objekt Nr. 411), Luftbild 2005

In Diesem Bereich ist mit einer Verunreinigung des Untergrundes und des Grundwassers mit den typischen rüstungsaltenverdächtigen Schadstoffen zu rechnen. Darüber hinaus ist der Schießwall durch eine Aufschüttung aufgebaut. Das Aufschüttungsmaterial kann, je nach Herkunft, mit weiteren Schadstoffen belastet sein.

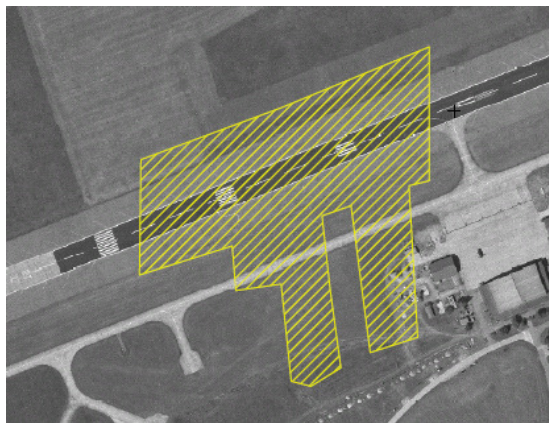
Abbildung 7-39: Brandplatz (Quelle: Historische-generische Kurzrekonstruktion /1/)

Gemäß der Historisch-generischen Kurzrekonstruktion /1/ existierte im Rahmen der Demilitarisierungsarbeiten von 1945 bis 1948 auf den Flugplatz Manching ein Brandplatz. Auf dem Brandplatz wurde jegliche Form von brennbarem Unrat und abgebauten Teilen militärischer Objekte verbrannt. Er besaß eine Fläche von ca. 8,5 ha. Der Brandplatz liegt in der westlichen Hälfte der nördlichen Start- und Landebahn, westlich der Flugzeughalle (Objekt Nr. 213) und ist in der nachfolgenden Abbildung dargestellt.

1950-52 wurde die erste Kampfmittelräumung durchgeführt. Jedoch wurde der Brandplatz laut der Historisch-generischen Kurzrekonstruktion vermutlich nicht bereinigt. Es existieren zwar Planungsunterlagen für eine Kampfmittelräumung, jedoch gibt es hierzu kein Ergebnisbericht bzw. existiert keine Ergebniskarte.

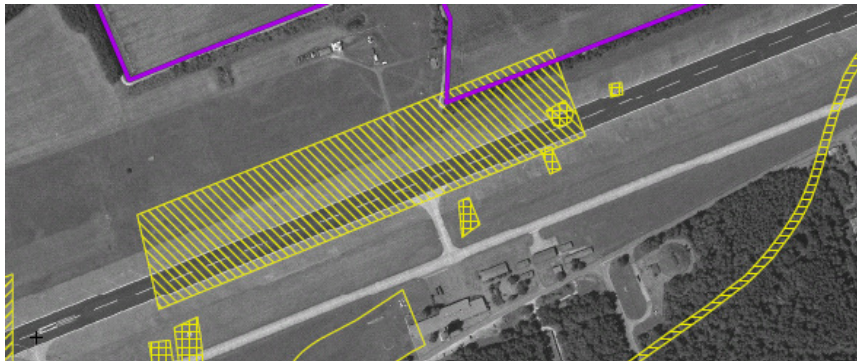
Abbildung 7-40: Gesprengte ehemalige Start- und Landebahn (Quelle: Historisch-genetische Kurzrekonstruktion /1/)

Gemäß der historisch-genetischen Kurzrekonstruktion /1/ konnten im nördlichen Teil des NATO-Flugplatzes im zentralen Bereich der dortigen Landebahn die gesprengte ehemalige Start- und Landebahn festgestellt werden, siehe nachfolgende Abbildung.

Wir empfehlen hier die Durchführung von 5 Kleinrammbohrungen bis zum Grundwasser und die Analyse von Bodenproben gem. Anlage 5.

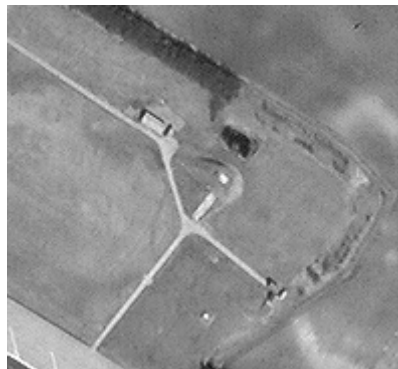
Abbildung 7-41: Aufschüttung beim Radarhügel, Luftbild 1988

Im zentralen Bereich der nördlichen Start- und Landebahn beim Radargerät befindet sich eine Aufschüttung neben einem Wasserloch, siehe nachfolgende Abbildung.

Wir empfehlen hier die Durchführung von 1 Kleinrammbohrungen bis zum Grundwasser und 1 Baggerschurf und die Analyse von Bodenproben gem. Anlage 5.

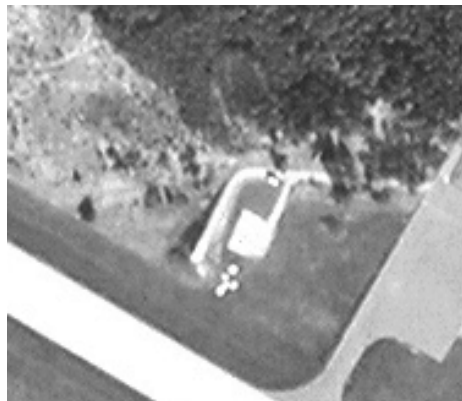
Abbildung 7-42: Aufschüttung „Feldherrnhügel“, Luftbild 1988

Im südöstlichen Bereich des Flugplatzes, an der südlichen Start- und Landebahn, befindet sich eine weitere Aufschüttung mit der Objekt Nr. 438, der sogenannte „Feldherrnhügel“, siehe nachfolgende Abbildung.

Wir schlagen vor in der Aufschüttung 2 Kleinrammbohrungen und 2 Baggerschürfe niederzubringen und diese auf PAK, MKW und Schwermetalle zu untersuchen.

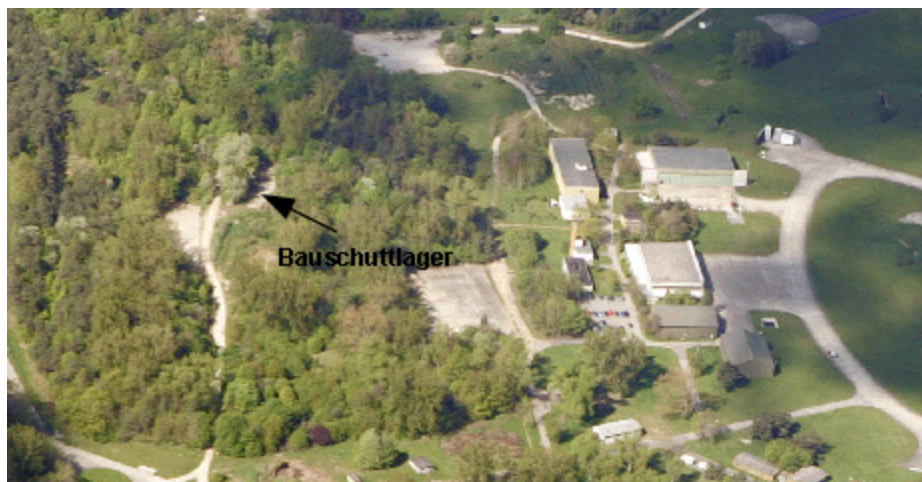
Abbildung 7-43: Bauschuttlager, Luftbild 2005

Im westlichen Bereich des Flugplatzes, südlich des Heizhauses mit der Objekt Nr. 142, befindet sich nach Angaben der Wehrtechnischen Dienststelle, ein Bauschuttlager. Die Lage des Bauschuttlagers ist im nachfolgenden Luftbild dargestellt.

Bei Auffüllungen, die aus Bauschutt bestehen, muss möglicherweise auch mit Asbesthaltigem und PCB-haltigem Material gerechnet werden.

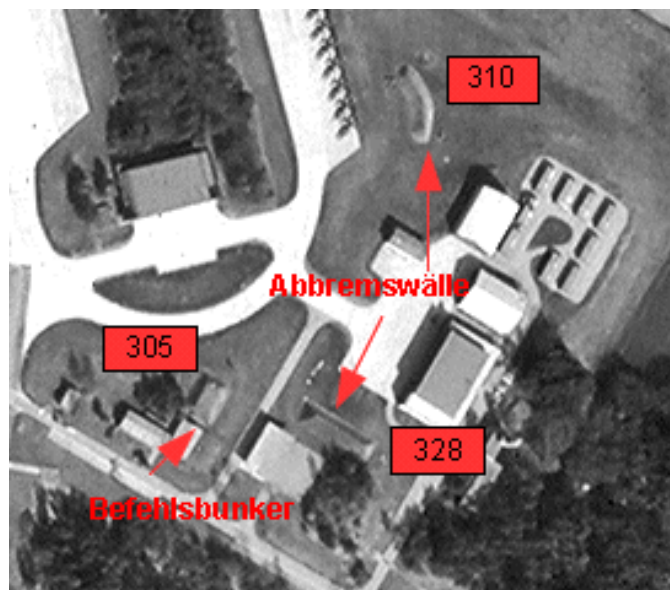
Abbildung 7-44: Abbremswall (Objekt Nr. 310 und 328) und Befehlsbunker (Objekt Nr. 305), Luftbild 1988

In der Liste zum Übersichtslageplan /3/ sind zwei Abbremswälle mit den Objekt Nr. 310 und 328 verzeichnet und zwei Befehlsbunker mit den Objekt Nr. 305 und 133, siehe Anlage 2. Die Abbremswälle und der Befehlsbunker mit der Objekt Nr. 305 befinden sich im südöstlichen Bereich des Geländes. Der Befehlsbunker mit der Objekt Nr. 133 befindet sich im südwestlichen Bereich des Flugplatzes und grenzt an den Hanger mit der Objekt Nr. 130 an.

Die Aufschüttungen der Bremswälle und der Befehlsbunker sind auf dem Luftbild von 1997 noch erkennbar, jedoch auf späteren Bildern nicht mehr ersichtlich.

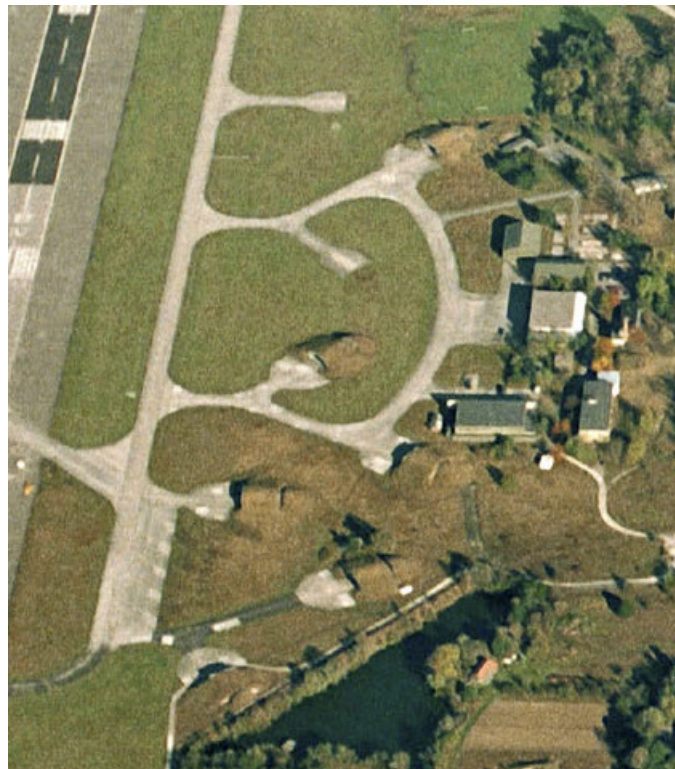
Abbildung 7-46: Hangar (Objekt Nr. 125, 126, 127, 128, 129, 130), Luftbild 1997

Im Südwesten befinden sich die Hangar mit den Objekt Nr. 125, 126, 127, 128, 129 und 130. Diese sind aus Aufschüttungen aufgebaut, siehe nachfolgende Abbildung.

Zusätzlich zu den o. g. gängigen Parametern besteht auch die Gefahr, dass der Untergrund in den hinteren Bereichen mit PAK durch Abgaspartikel kontaminiert sein kann.
