# Bundesstadt Bonn

## Neuplanung Radschnellroute Abschnitt 2.3

### Von-Sandt-Ufer im Freizeitpark Rheinaue Bonn Irlh, zw. K.-Adenauer-Brücke und Hardtstraße (Vorzugsvariante 1)

## Baumerfassung und -bewertung

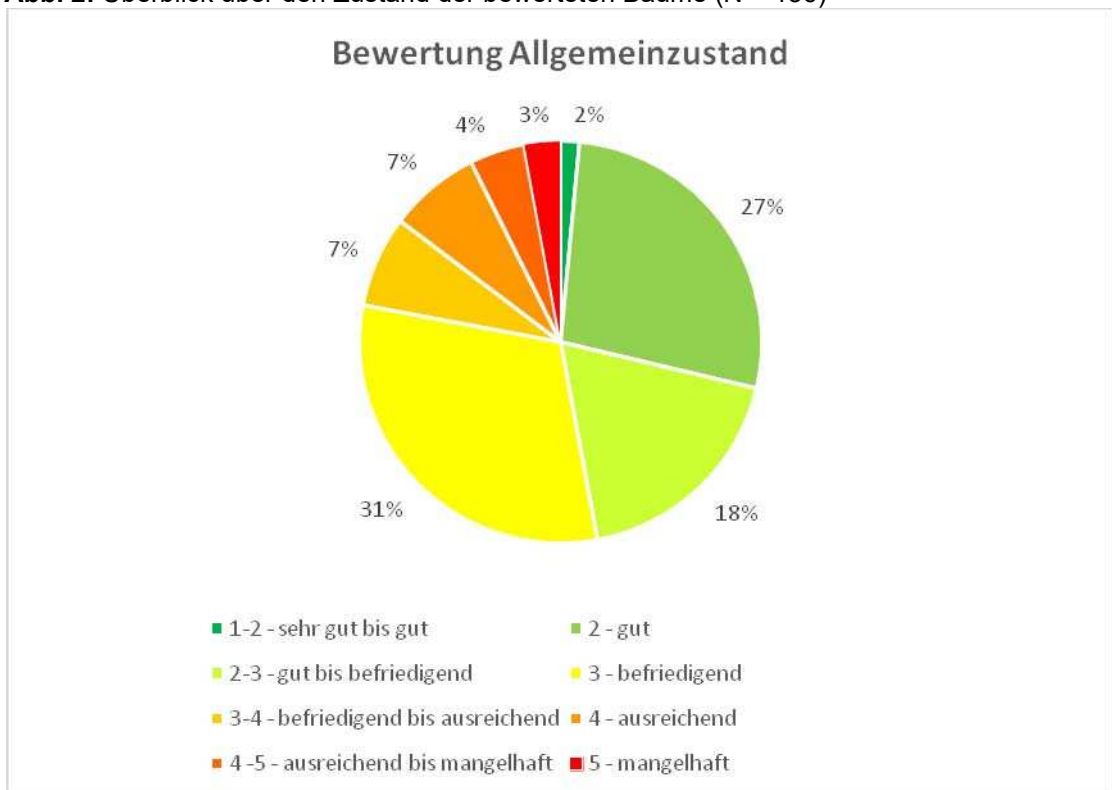
**Abb. 2:** Überblick über den Zustand der bewerteten Bäume (N = 136)

Note 1 (sehr gut):	0 Bäume	entspricht	0 %
Note 1-2:	2 Bäume		2 %
Note 2 (gut):	37 Bäume		27 %
Note 2-3:	25 Bäume		18 %
Note 3 (befriedigend):	42 Bäume		31 %
Note 3-4:	10 Bäume		7 %
Note 4 (ausreichend):	10 Bäume		7 %
Note 4-5:	6 Bäume		4 %
Note 5 (mangelhaft):	4 Bäume		3 %
Note 5-6:	0 Bäume		0 %
Note 6 (ungenügend):	0 Bäume		0 %

85 % des Baumbestandes am Radweg im Abschnitt 2.3, Variante 2 weist einen Zustand von 'sehr gut bis gut' bis 'befriedigend bis ausreichend' auf und wird als erhaltenswert eingestuft. Der Anteil der Bäume (15 %) mit ausreichender bis mangelhafter Bewertung ergibt sich z. T. durch einen Befall mit holzzersetzenden Baum-Pilzen (z. B. Schwefelporling), Fehlentwicklung durch Schattendruck, Rindenschäden und starken Fremdbewuchs (z. B. mit Efeu).
