305-17
Universität Pfaffenwaldring
305-17

Zustandsfeststellung Attika-Bereich

Nr.: 01
Betreff: 305-17 Informatik Stuttgart
Ort: Stuttgart
Datum: 21.07.2021

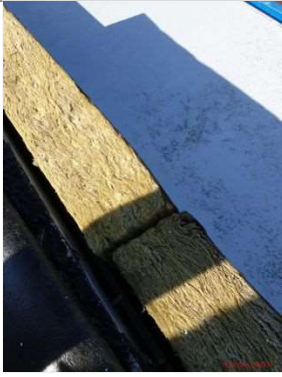
<p data-bbox="183 510 335 537">21.07.2021, 09:45</p> <p data-bbox="443 510 630 537">#8 21.07.2021, 09:51</p> <p data-bbox="738 510 925 537">#9 21.07.2021, 09:51</p> <p data-bbox="1023 510 1062 537">#10</p> <p data-bbox="481 548 764 795">Bild zeigt Rückseite der oberen Attikaabdeckung. Eine Antidröhnbeschichtung sowie die Befestigungspunkte für die verdecktliegende Befestigung sind zu erkennen.</p> <p data-bbox="780 548 1062 638">Befestigungspunkt für die verdecktliegende Befestigung.</p>
