28.10.2020
Az 12 010

Geotechnischer Bericht

Hebungsschäden und Sicherungsmöglichkeiten
im Gebäude Informatik der Universität Stuttgart,
Universitätsstraße 38

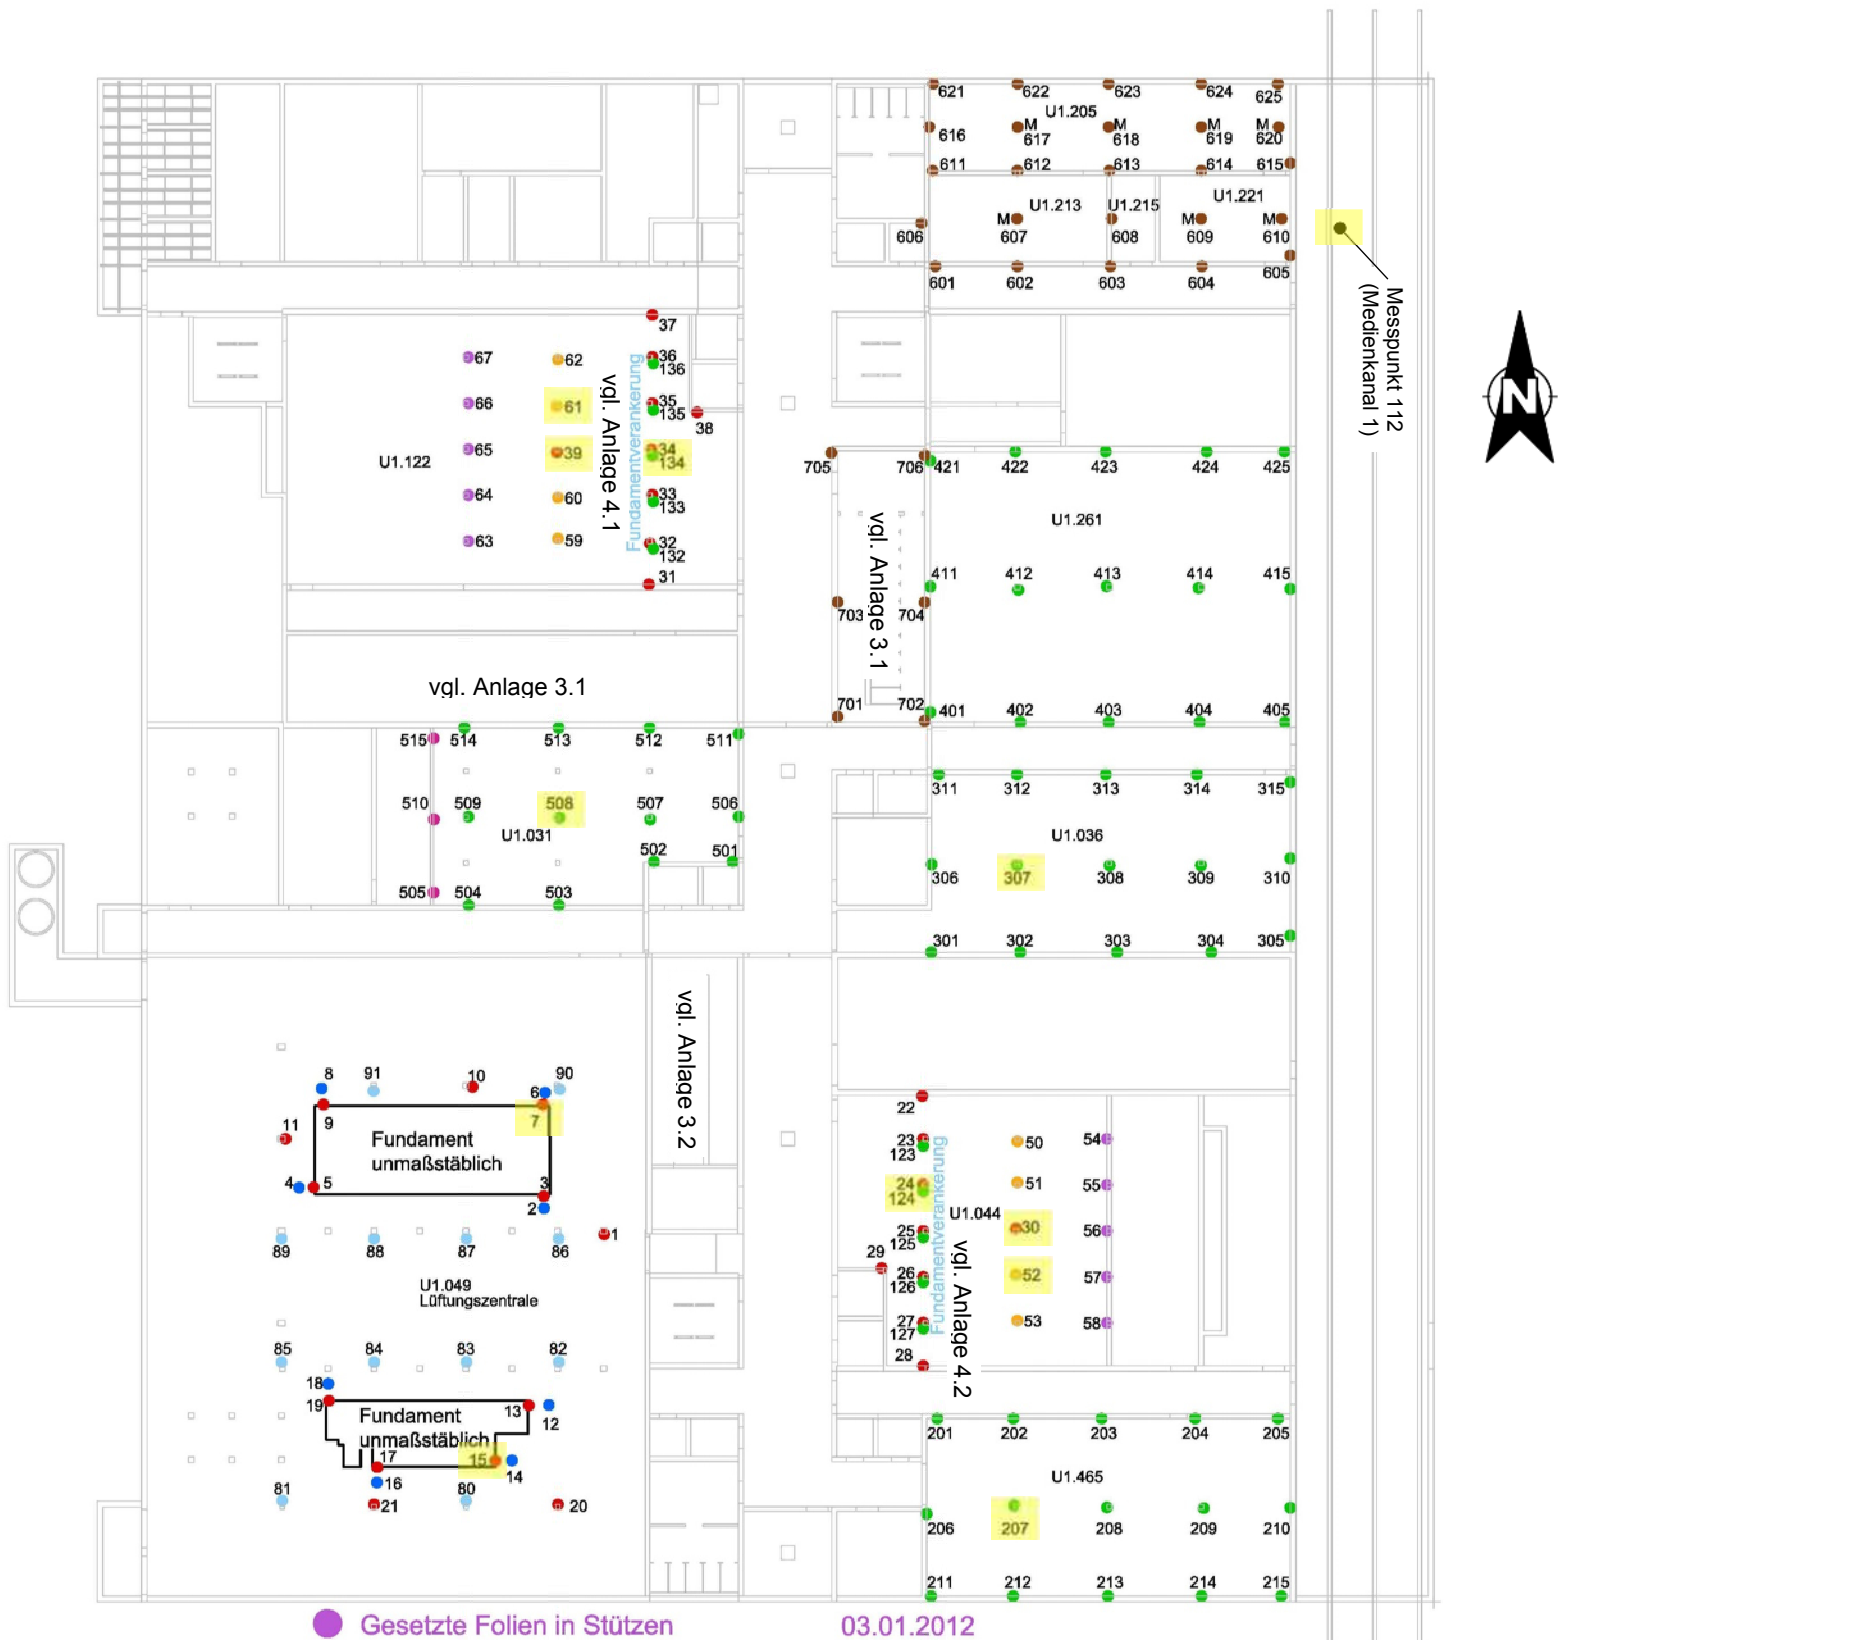
Lageplan der Messpunkte, die im Zeitraum 2012 bis 2020 beobachtet wurden (ohne die 2020 zusätzlich angeordneten Messpunkte)

- ▶ Die Hebungsbeträge bzw. Hebungsraten zeigen innerhalb des Untergeschossgrundrisses sehr starke Unterschiede.
- ▶ Die Messpunkte, an denen keine Hebung eingetreten ist, liegen meist im Bereich hoch belasteter Fundamente.
