**Projekt**                      **Bebauungsplan Hom 252 – Am Lennhofe –  
Bodenkundliche Baubegleitung**

## 09. Vermerk Bodenkundliche Baubegleitung

### Ergebnisse des BBB – Ortstermins

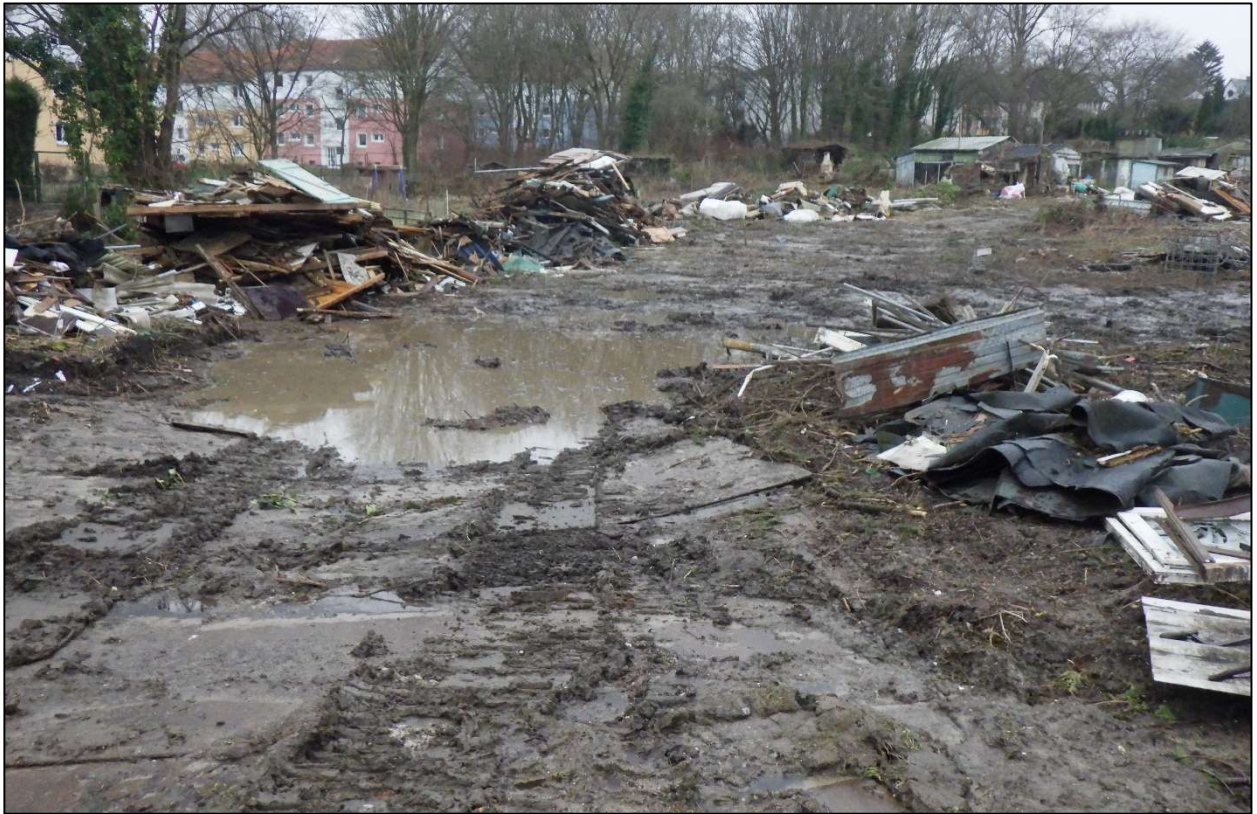
Abb. 1: Pfützenbildung in Senkenbereichen des westlichen Baufeldes. Das Material der abgerissenen Hütten ist bereits rechts und links des zukünftigen Straßenverlaufs aufgemietet und wartet auf Abtransport.

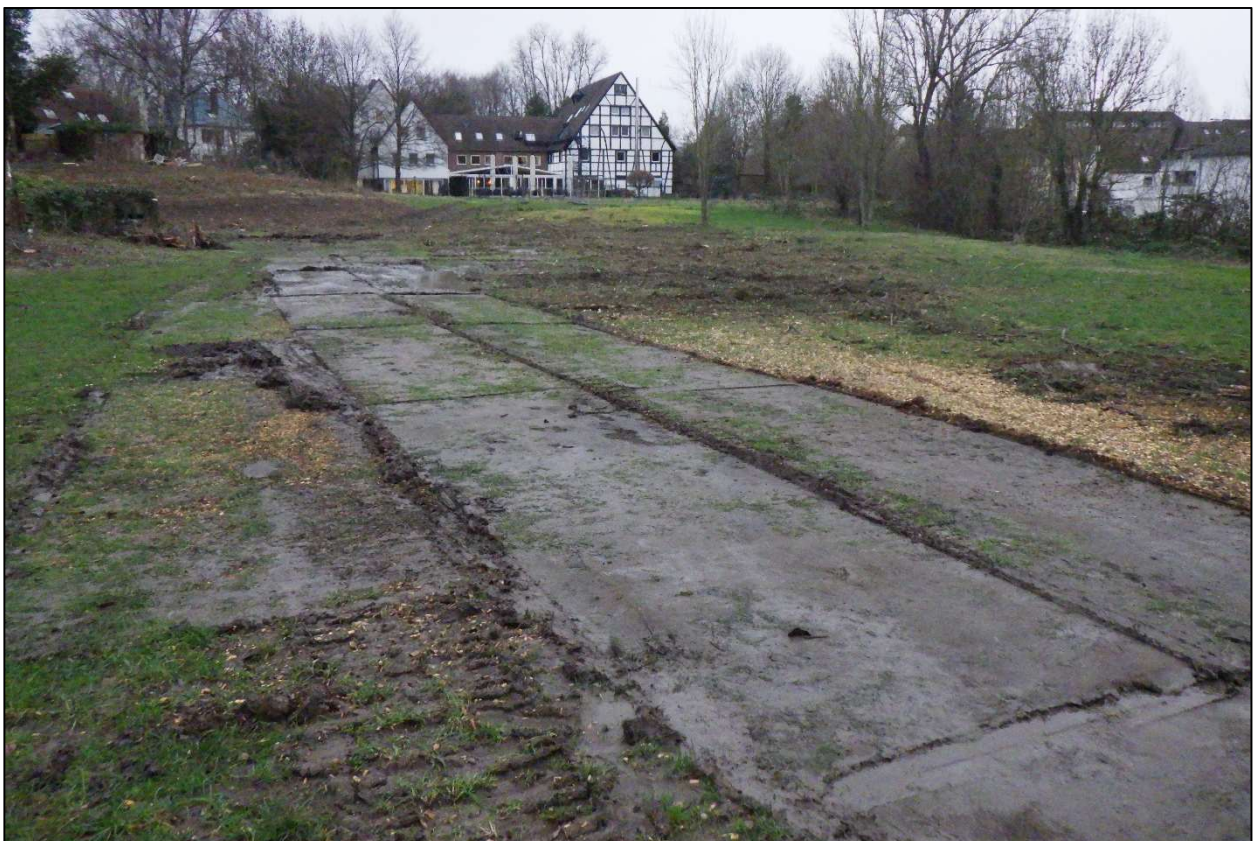
Abb. 2: Oberfläche der ehemaligen Pferdewiese nach Entfernen der Stahlplatten
